研究課題： 秩父神社および三峯神社の社殿に関する研究

代表者： 芝浦工業大学 建築学部教授 伊藤洋子

# 内部が腐朽した既存木造部材の外観維持型補強工法の開発

## 近世真言宗豊山派の寺院建築の調査研究【要旨・概要】

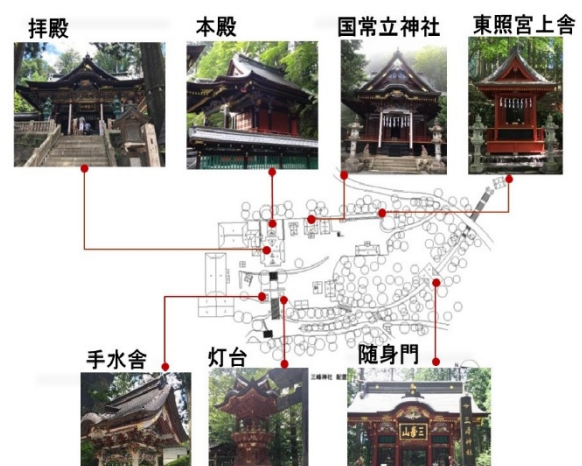
図5 三峯神社境内の建築

拝殿(寛政12年=1800)、国常立神社、随身門(元禄4年=1691、寛政4年=1792再建)、東照宮上舎(寛政4年=

1792)、手水舎（嘉永6年＝1853）、八棟木燈台（安政4年＝1857）そして秩父宮殿下台臨記念館（昭和6年落成 関根要太郎設計）を対象とした。ここでは旧本殿であった東照宮上舎について報告する。

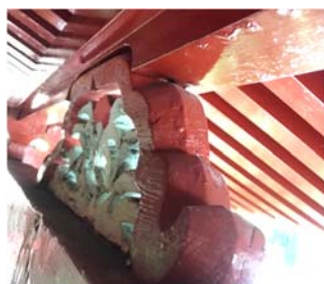
図6 東照宮上舎前景 図7 藁股に斗がない 図8 藁座 図9 平面図

②水引虹梁の藁股に斗がなく、藁股に通肘木が直に載る。これは移築の際に欠損したものと推測するが、上の庇の傾斜を大きく変更したことで斗のスペースが無くなった可能性がある。

上記の特徴を考えると、天文2年の旧本殿建立時には柱形状、屋根材と庇の傾斜、扉の形態などが現在とは異なっていた可能性がある。貴重な室町期建築であり、保護されるべき建築である。

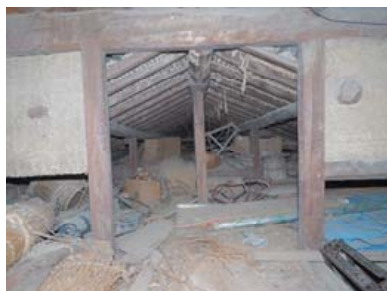
写真 3 増築に伴う棟木の延長 (F 邸)

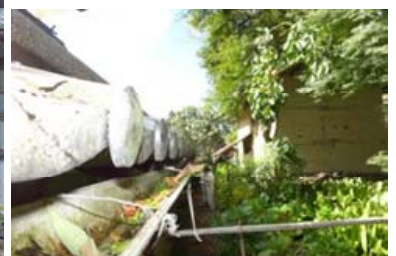
写真 6 樋にたまった落葉 (F 邸)
