2019年度(第5回)研究報告

「千葉県に残る特異な形態の本堂内宮殿(厨子)に関する建築史的研究」実績要旨・概要

平城京跡出土の大工道具から見た古代都城建築における造営技術の復元

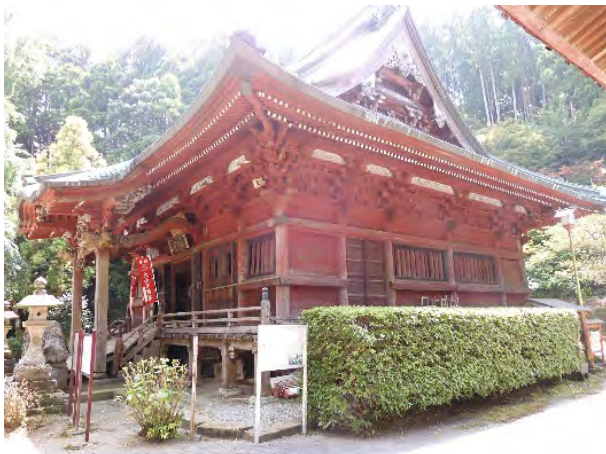
図1 大山寺不動堂の外観(北東より)

不動堂は、棟札より享和2年の建築である。大工棟梁は平郡本織村（現三芳村）の伊丹喜内英俊と長狭郡大桑村（現鴨川市）の畠山喜右衛門安國であった。向拝中備の龍彫物は裏面刻銘から、彫物師武志伊八郎信由（初代伊八）の作とわかる。東を正面とする不動堂は、桁行5間（12.8メートル）、梁間5間（12.8メートル）で、正面に向拝1間を付け、四周に擬宝珠高欄付切目縁を廻す。屋根は入母屋造、銅板葺、向拝に軒唐破風を設け、妻飾は二重虹梁大瓶束である（図1）。

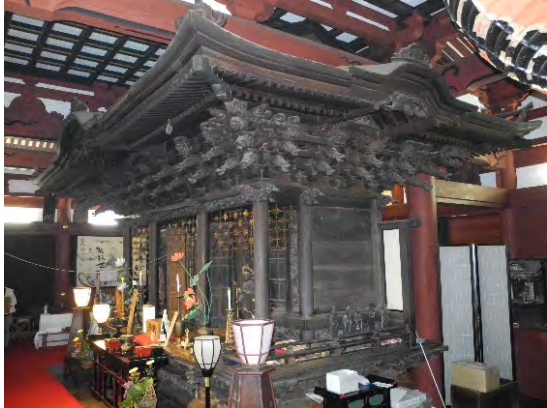
図7 那古寺宮殿の外観

那古寺は千葉県館山市に所在する真言宗寺院で、観音堂は享保17年(1732)の建築、その内陣にある宮殿(以下、那古寺宮殿と記す。)は天明元年(1781)の新造である(図7)。那古寺宮殿は、正面3間、側面2間で、正面1間を吹放ちとし、背面中央間のみを突出した平面形式である(図8)。屋根は二重で、上重が切妻造、下重が四注造で正面と両側面に軒唐破風をつけ、木大山寺宮殿とほぼ同様の構成・意匠であるが、軸部は観音堂の床上に据えた土台から柱を立てて組み立てており、形式や意匠の面で、大山寺宮殿よりも成熟・洗練された感がある。

大山寺宮殿と那古寺宮殿は、いずれも二重屋根で、正面1間を吹放ちとし、細部を彫刻・彩色で密に彩る点など、全体の構成・規模・細部意匠に共通性があり、ともに類のない特異なものである。幸いにも、那古寺観音堂が享保17年、那古寺宮殿が天明元年、大山寺本堂が享和2年と、それぞれの建築年代が明確であり、大山寺宮殿は元禄12年という年代が推定できた。その結果、この2棟の宮殿には、その構造や建設過程に違いがみいだせる。

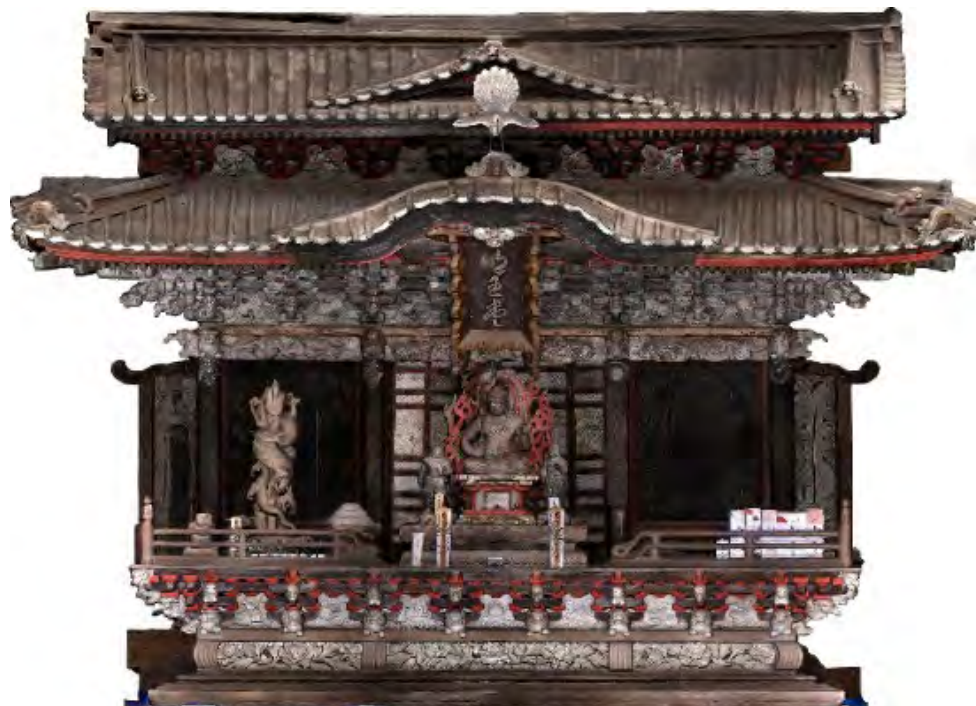
図9 「Augmented Reality」により作成した大山寺宮殿の外観（正面）

最後に、今回の調査研究で山田修氏が作成した大山寺宮殿のAR画像を掲載しておく（図9）。

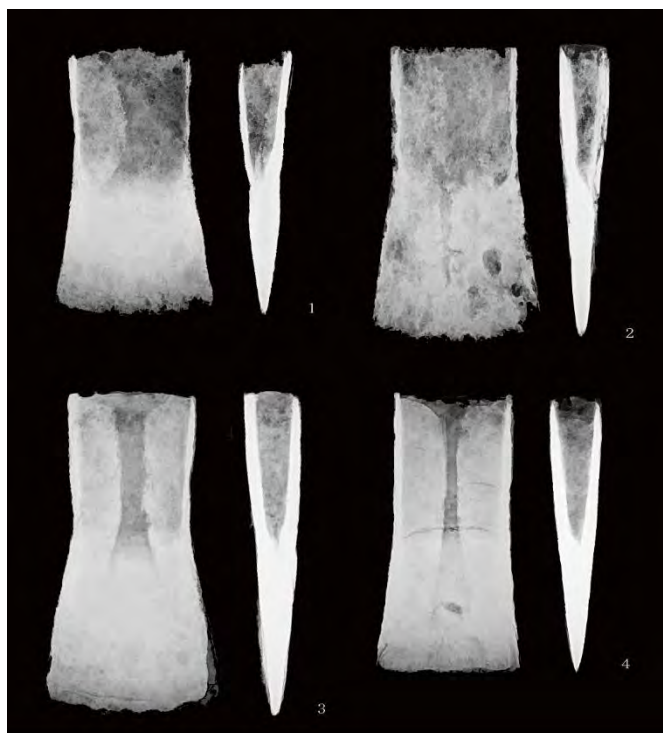
図2 平城京出土鉄斧のX線画像 1:2

斧の復元製作に入る前に、X線を使って斧の内部構造を観察した(図2)。X線を照射すると、物質の透過画像が得られ、遺物の劣化状態や内部構造を明らかにすることができる。材質の違いや厚さがコントラストとなって画像にあらわれる。本分析においては、斧が鍛造か鋳造か、製作技法の別についてと、刃部に鋼を入れているかどうかについての確認をおこなった。

分析の結果、層状に錆が入ること、断面のX線CT画像で層構造が確認できることから鍛造による製作と判断した。刃部に鋼を入れているかどうかを、画像のコントラストで区別できるかを試したが難しく、鋼の使用について判断することはできなかった。図2-4には、袋部と刃部の境目に横方向の、細い線状部分がみられる。袋部から刃部にかけての斜面であり、何らかの製作痕跡(鍛接など)を示すものか。

刃線に直交する断面形は、両方の刃面が左右対称となっており、両刃であると判断できる。

また、鉄斧の刃の構造についても課題を残すこととなった。出土品のX線画像にみられた線が鍛接の痕跡を示している

のか。今後、製作方法を把握している復元斧をX線やCTで解析することで鍛接の痕跡などを把握し、出土遺物の画像と比較検討をおこなうことで刃部の構造について知見を深めたいと考えている。

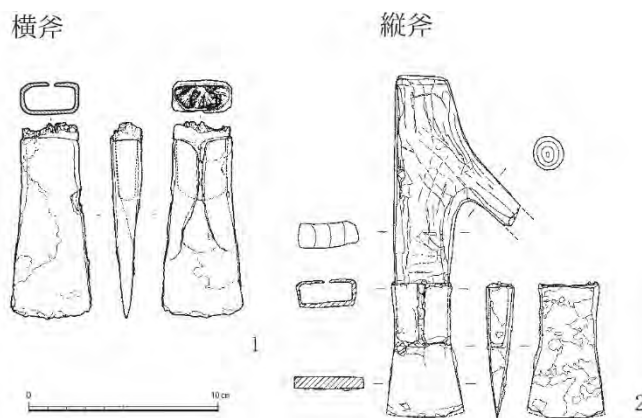
図3 復元対象とした斧 1:4

木材加工実験に向けて今回製作復元した斧は2種類ある。1つは横斧で、平城京右京八条一坊十三・十四坪の調査で出土した資料である。もう1つの縦斧は平城京内からの出土品に装着状態の出土例がなく、同じ8世紀の資料として長岡京左京一条三坊二町の炭廃棄土坑SX435033から出土した資料を参照した(図3、表1)。縦斧に装着されていた鉄斧の法量は平城京から出土する斧の法量と類似し、大きな齟齬はないと考えた。斧柄は、平城京から出土した斧柄の樹種(アカガシ亜属、サカキ)を参考にし、アラカシ、サカキの柄を準備した。出土品の柄の握り部の直径は約1.6~2.8cmで、今回採取した斧柄の握り部の直径も1.8~2.4cmと概ね一致する。

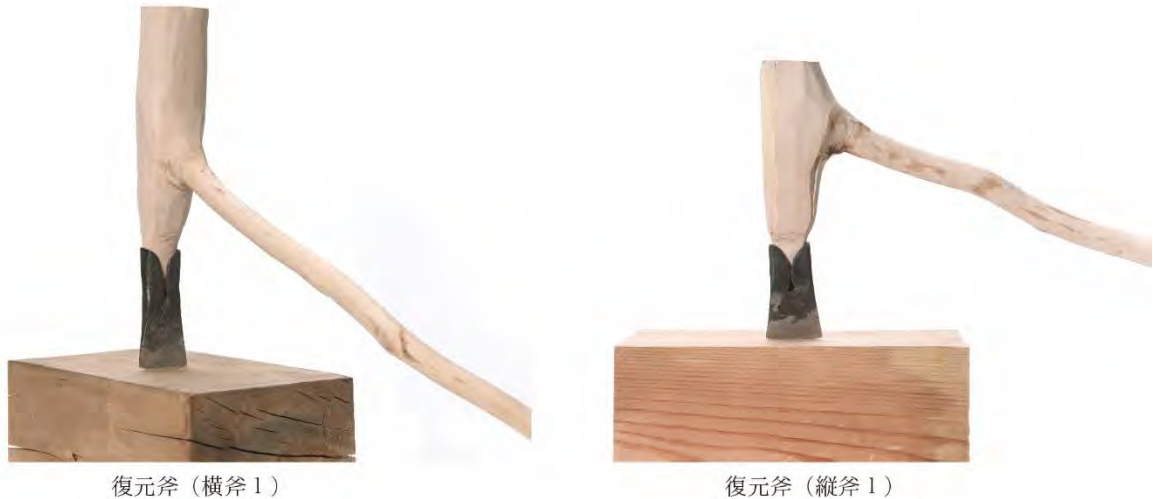
図4 復元製作した斧

本節では2023年に奈良文化財研究所でおこなった復元斧（図4、表2）による木材加工実験の記録を抜粋して紹介する。宮大工で竹中大工道具館の技能員の方をお招きし、復元斧で木材を加工していただいた。実験は公開し、研究所内外の30名以上の方々にご参加いただいた。実験に際しては、動画と写真による木材加工動作の記録と、動作・加工道具ごとに木屑を回収し、写真による木材の加工痕跡の記録を合わせておこなった。以下の説明文は図5に対応する。

今回の木材加工実験では、平城京から出土した斧柄の樹種を参照し、アラカシとサカキの柄を準備した。鉄斧の重量は最大で140g程度であり、サカキの柄を装着した斧は軽く、打ち込む際に狙いを定めることが難しかった。そのため、加工実験ではもっぱらカシの柄の復元斧が選択的に用いられた。

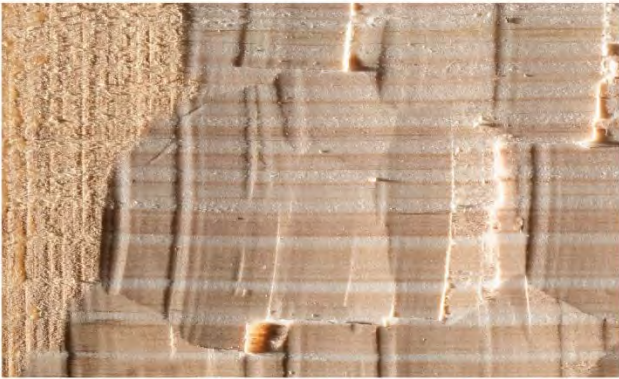
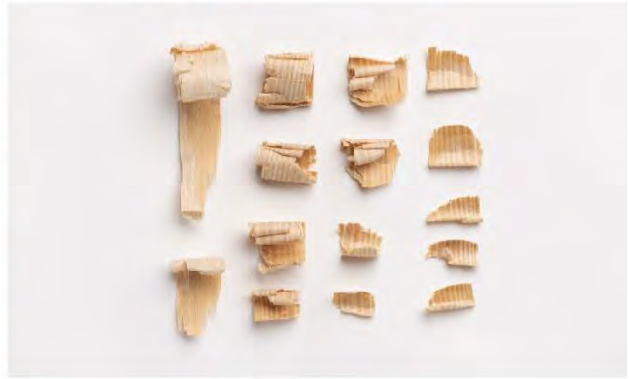
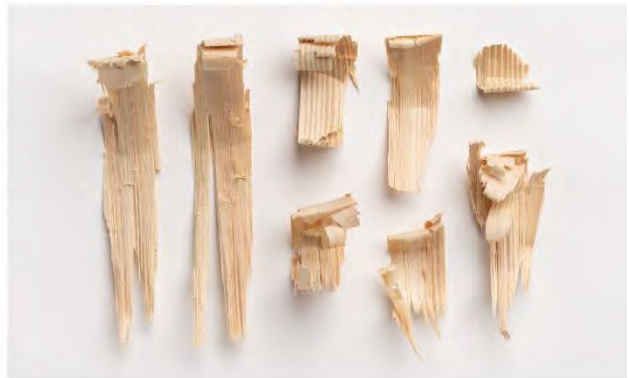
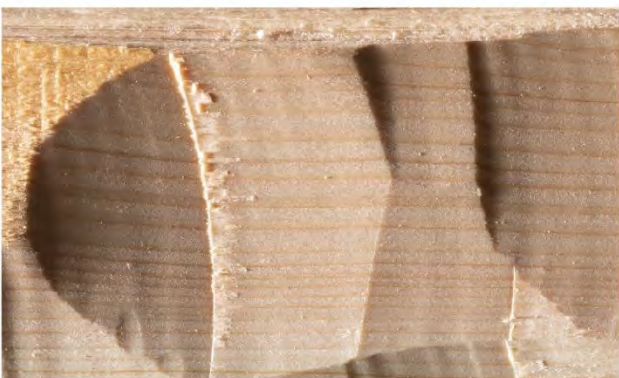
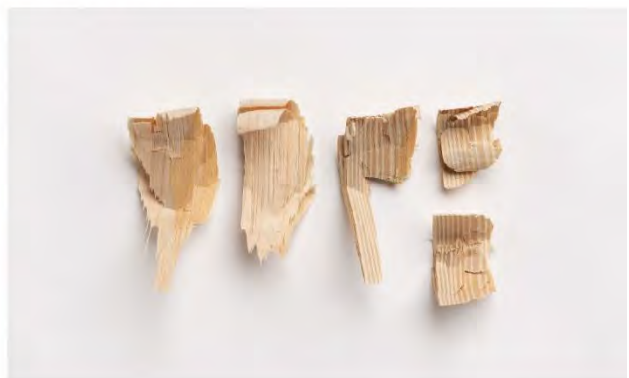
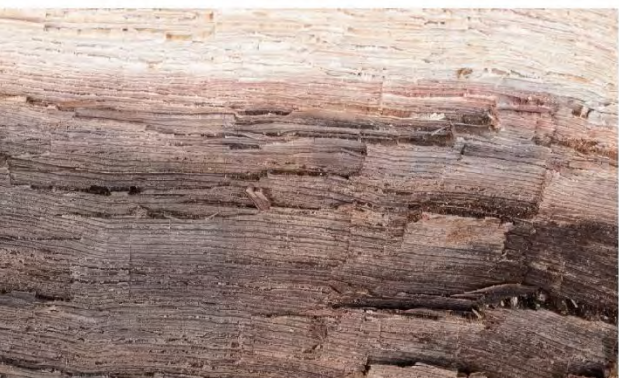
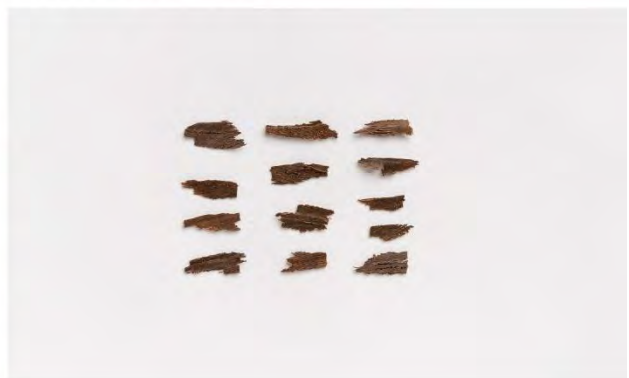
図5 加工実験の成果（抜粋） 加工痕跡（実寸大）と木屑（1：5）

- 1) 木材の平滑面（機械製材した面）を、カシの柄を付けた復元手斧ではつる。加工痕に頻繁に表れる段差は「手斧まくら」という。加工痕跡は重複しているため、基本的に手斧の刃幅より、幅の狭い痕跡が残る。斧で同じところを何回か打ち、木屑を外していくという作業であった。木屑は刃が入る部分が層状に湾曲し、捲れ上がる。加工痕には、刃先の刃どまりの痕跡が頻繁に残る。
- 2) 材の表面を木の楔で割り取り、露出させた割肌面を、カシの柄を付けた復元手斧ではつる。割肌面の凹凸を平らにならす作業。平らにするためには、機械製材面を加工するより多くの時間と労力を要した。斧を打ち付ける勢いと力が増し、木屑もより長いものとなった。1回のハツリで削り取るというよりは、複数回打ち込み、最後の打撃で、材が割裂し、木屑となる。
- 3) 木材の割肌面を、ゆるやかな曲刃（刃幅6.3cm）の現代手斧ではつる。復元手斧と同様に、「手斧まくら」が目立つ。木屑の上端で、刃が入る部分は層状になり、湾曲する。
- 4) 木材の木口面（チェンソーによる切断面）を横斧で平らにする。斧台が木口面に当たるため、刃が抜けきらず段差が残る。出土建築部材の木口面に顕著に残る刃先、刃端痕による凹凸に似せて加工した。木屑は薄く、木口の年輪に沿って割れやすい。

1) 復元手斧（カシの柄）を用いた加工 … 木材の左側に立って、両手で手斧を持って削る

2) 復元手斧（カシの柄）を用いた加工 … 木材の左側に立って、両手で手斧を持って削る、板材の割肌面を平らにする

3) 現代手斧を用いた加工 … 木材の上に片足を置いて、両手で手斧を持って削る

4) 復元手斧（カシの柄）を用いた加工 … 木材の正面に膝で立ち、両手で斧を持って削る

今回、復元手斧および現代手斧で平面切削の加工をした際に「手斧まくら」と呼ばれる「段差」が頻繁にあらわれた。右写真のような出土品ではあまり顕著ではない印象を持つ、この「手斧まくら」について、どのように形成されるのかを追求することができなかった。斧の刃の構造に違いがあるのか、出土品では目立たないだけなのか、加工者によって異なるのか。今後、加工動作時の映像や、新たな実験を交えながら検討すべき課題の一つである。

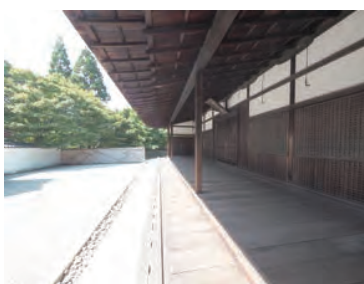
写真 2-1 秋分正午における広縁の日射

実際の秋分（春分）、冬至の正午において広縁に射す日射の状況を札性した写真が、写真 2-1（2019 年秋分）と写真 2-2（2020 年冬至）である。

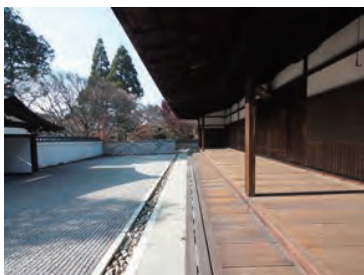
写真 2-2 冬至正午における広縁の日射

それは、冬至だけであるが特徴的な関係性が出現する。冬至の正午において、表門の切妻屋根中央の駒額の頂部が、ちょうど方丈軒下の雨落ちに落ちることが、作図で判明するのである（図 2-2）。実際の状況は、冬至正午の写真である写真 2-2 でも確認できる。

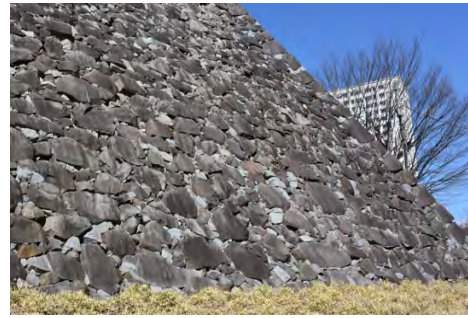
写真-2 間詰石を全面に詰めた例

野面積みと打ち込み接ぎの2つのケースについてそれぞれ間詰石がある場合とない場合について行なわれた。その結果を図-5に示すが、両ケース共にある変位量のときに押し出し荷重（図では、せん断応力（=押し出し荷重／築石間の接触面積）で表示。）が不連続な増減を示している。とくに、打ち込み接ぎの場合には押し出し荷重が急激な減少と増加を示すと同時に変位が元に戻っている箇所がみられる。このような工学的に説明のつかない現象は、③の意見が示唆している『築石が元に戻る状況あるいは戻れない状況』が発生していたことを示しているように思われる。さらに、このような不連続な状況が発生したときに間詰石の抜け落ちや破壊が生じるものと考えられる。では、③の意見の「適切な場所とはどのような箇所であろうか」という疑問が残るが、これは現在のところ明らかではない。最近写真-2のように石垣面のすべての隙間に間詰された石垣を見かけることが多いが、これは、適切な間詰の挿入位置を探る技能が失われつつあるからかもしれない。

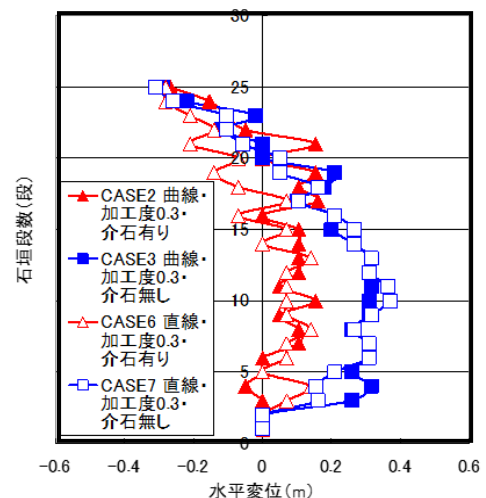
図-6 臙介石の有無による石垣のはらみ出し量の比較

石積み技能者のほぼ全員が①の考え方を示しており、臙介石の重要性を強調している。一方で、介石（とくに臙介石）の重要性は理解できる反面、その設置状況は外部から観察することが困難で、具体的な設置方法や機能については最も理解しにくいところ

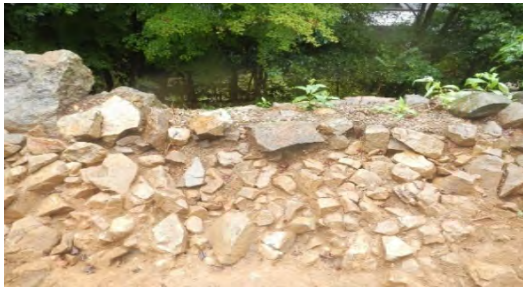
写真-4 土砂が混入した栗石層

最後に④の意見は栗石層への土砂の混入による目詰まり(写真-4)の問題である。この問題の重要性を指摘した技能者は1人であったが、工学的に重要な問題であるので触れておく。図-9⁴⁾は礫と粘性土の混合(図では礫混合率で表されている。本文で問題としている粘性土の礫層への混入率は、(100-礫混合率)%となることに注意)による礫の摩擦角(ϕ)と粘着力(c')の変化を調べたものである。図から粘性土混合率が25%以上(礫混合率が75%以下)になると、本来の礫がもつ粒状材としての性質が失われて粘性土の性質に変わっていく様子(ϕ が低下して c' が生まれ始める。)がわかる。すなわち、石垣の安定性保持のために本来礫が保持していなければならない強度特性が変化していくことを示している。

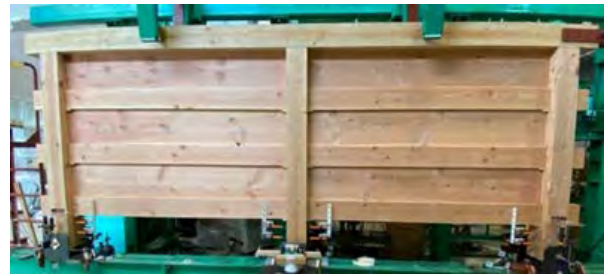
写真2 板壁実験の全景

板壁同様に正負水平繰返し試験を行った。

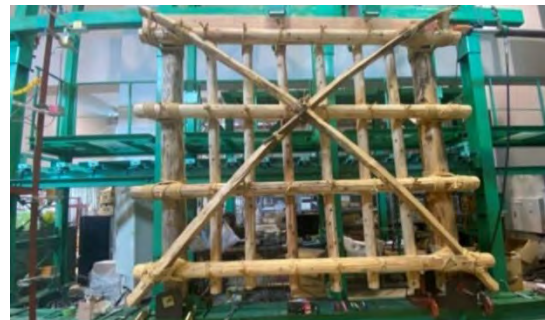
写真3 はねがい実験の全景

ロードセルで頂部水平荷重、横架材ごとにワイヤー変位計を設置し、それぞれの横架材の変位を計測した。写真3にはねがい実験の全景を示す。

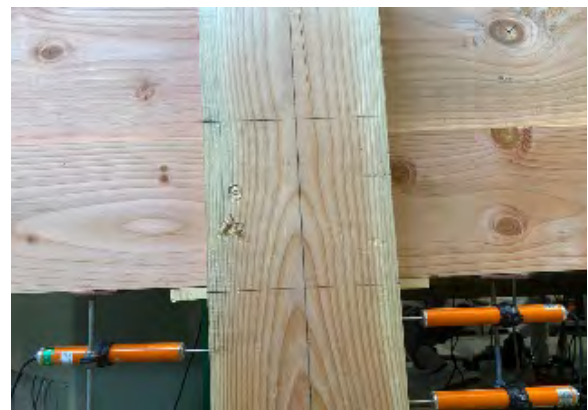
写真4 接合部回転角が $1/75\text{rad}$ 時の状況

写真4と5に板壁試験体の中央柱脚部の楔の緩み過程を示す。接合部回転角が $1/75\text{rad}$ より徐々に楔が緩み始め、 $1/10\text{rad}$ では楔が抜け始められていることが分かる。この挙動は構面全体の剛性低下の一因として考えられる。

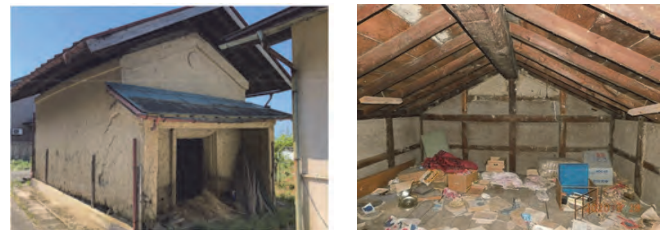
写真1 N邸 (左: 外観, 右: 内観)

して用いられていた。腐朽による土壁の剥がれや、柱部材の蟻害が確認できた。地元大工の聞き取りによると、躯体の主要な材種は福島県産のスギで、土台・小舞部材はクリである。土壁には福島県産の土や再利用した壁土が用いられている。

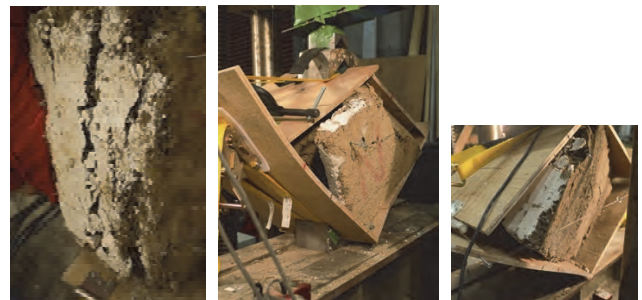
写真3 壁試験体N3の破壊後の様子

試験体N3を代表させ、破壊後の様子を写真3に示し、全試験体の外壁面(大壁)の破壊の進展を表2にまとめる。全試験体で小舞が振れたことに起因して、外壁側の層の剥離、内壁側の層の剥離が順に進行した。内壁面は変形率4%あたりから、外壁面は変形率約6%から小舞から剥がれ始めた。内壁面は13~15%で、外壁面は16%を超えて完全に剥離した。外壁面・内壁面に水平方向のひび割れが生じた。

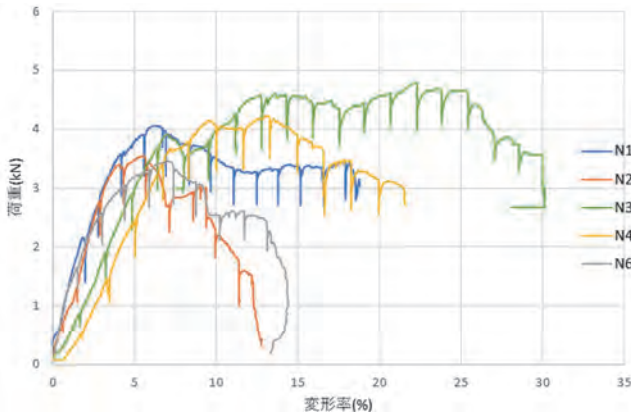
図 10 荷重－変形率関係

荷重-変形率関係を図10に、せん断応力度-せん断ひずみ度関係を図11に示す。外壁側、内壁側の順に剥離した。変形率6~10%で生じる外壁面の剥離に応じて、最大せん断応力は3.5~4.5N/mm²程度と得られ、最大せん断応力度は

0.025~0.045N/mm であった。最大荷重到達後に荷重が低下するが、再度耐力が回復する場合は、内壁面と小舞の層による抵抗力、もしくは、小舞の層のみによる抵抗力によると考えられる。剥落の進展に伴ってせん断力を負担する壁厚が順次低減することを踏まえると、3層（外壁層、内壁層と小舞の層）で抵抗しているときのせん断応力度よりも、2層（内壁層と小舞の層）で抵抗する時の方が高く、さらに、1層（小舞の層）のときの応力度が高いことがわかった。

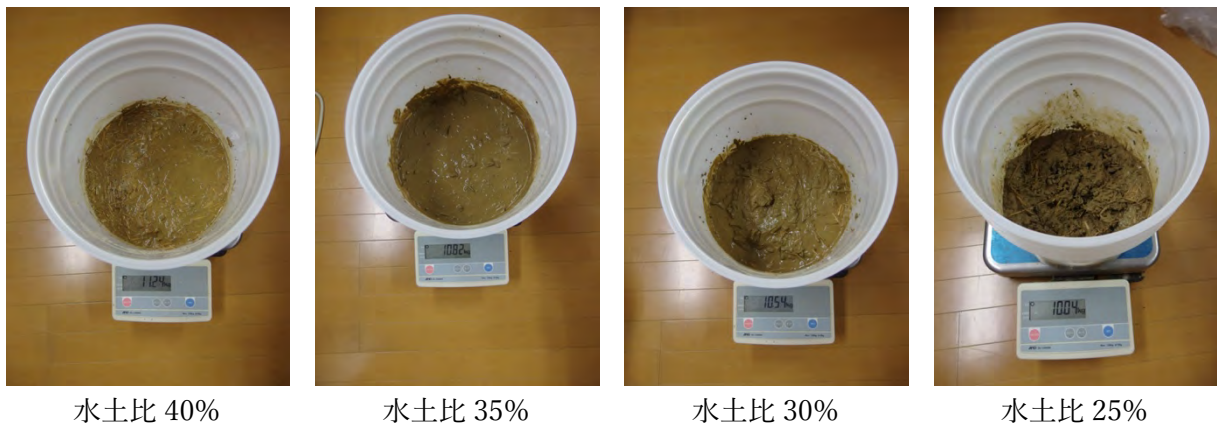
図1. 各水土比における藁スサ混合直後の様子

乾燥した荒壁土は重量を測定したのち、プラスチック容器に移し所定の水土比になるように水を入れて24時間程度静置した。その後、水土比の微調整を行ったあと、所定重量の藁スサを混合した。図1に荒壁土、藁スサならびに水を混合したのちの状態を示す。

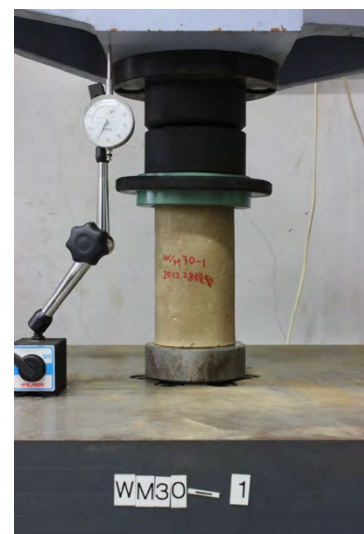
図3. 圧縮試験のセットアップ概要

100mm、高さ 200mm の円柱状のものとした。

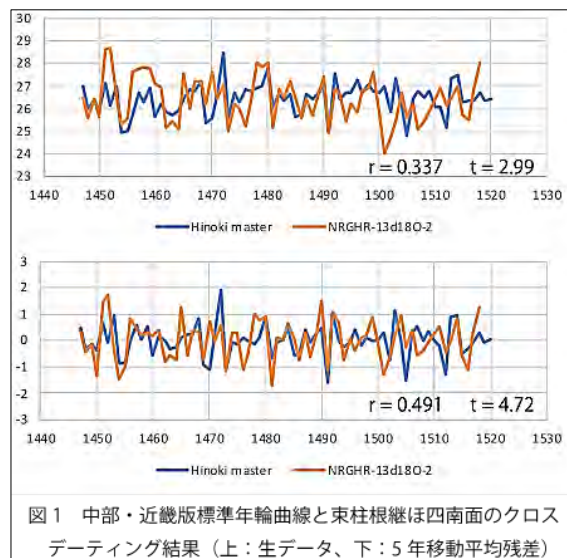
図2 堀13のクロスデーティング

従来の年輪年代法は、標準年輪曲線の整備された樹種に限られ、必要な年輪数も100年以上であったため、適用可能な資料は限定的であった。一方で、酸素同位体比年輪年代法は、ひとつの標準年輪曲線で理論上あらゆる樹種の年代決定が可能であり、必要な年輪数も30-50年程度のため、適用範囲が飛躍的に拡大した。堀家の部材は年輪数の少ない資料がほとんどであったが、そのなかで比較的年輪数の多い堀13(根継柱ほ四)部材に酸素同位体比年輪年代法を適用した。

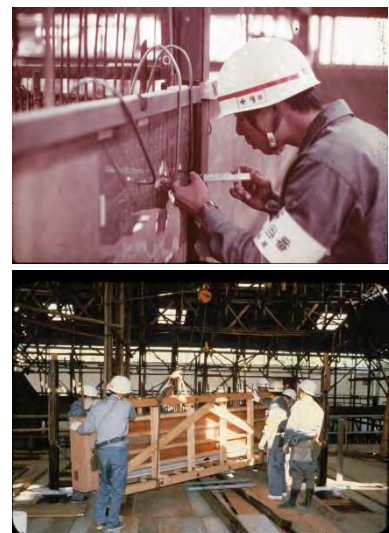
図4. 中書院土壁の大ばらし
(樹脂注入による点接着、養生後の運び出しの様子)「斎藤資料」より

基本方針④に示された土壁の大ばらしについては、整備工事以前は如庵等の小規模な茶室建築で行われた事例が中心であった。整備工事は大規模建築への初めての導入事例であり、懇談会では2、3面のみを対象とすることが提案されたが、施工を行う過程で中書院の小壁を中心とする14面の当初壁全てが再用され、当時における最大規模の大ばらしとなった。施工上の課題として、小壁の大ばらしの際に壁の支持方法が問題となり、梁・桁から受木を吊り、受木から金具で壁上端を吊る新しい手法が考案された。また、2間以上の小壁中心部では、梁・桁から金物で壁下の鴨居を吊る手法が採用され、吊り金物によるクラック等の損傷に備え、ステンレス製スリーブに丸鋼を通す工法が考案された。大地震の際は構造に問題があることを鈴木は懸念していたが⁹⁾、兵庫県南部地震で震度5の揺れを受けた際もクラック等の被害は生じなかった。土壁の大ばらし技術の確立は、非破壊調査による土壁の年代判別、土壁

内部の構造解明、合成樹脂の使用、ステンレス鋼を用いた構造補強の採用により実現したものであり、文化財建造物の解体修理において土壁の再用を可能とする新しい技術として注目された。

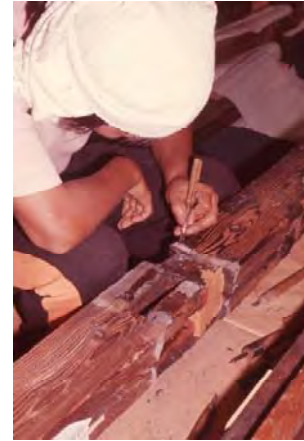
図 5. 合成樹脂の使用
(部材の充填、開発された新しい根継)「斎藤資料」より

また、前期工事では合成樹脂補修部分を古色付けした部分に白華現象がみられたことが問題となった。原因を明らかにするために実験が行われ、模刻していない面には白華現象が生じていないと判断し、アラルダイト XN1023 に混入されているガラスマイクロバルーンが彫刻刀により破壊されていたことが原因であると考えられた。そのため、後期工事では、模刻でガラスマイクロバルーンのかすの除去を徹底すること、古色付けに使用していたリカレジン ST-001 を塩化ビニル系塗料に変更するなどの仕様変更を行うなど、合成樹脂の使用における試行錯誤の様子が窺える。

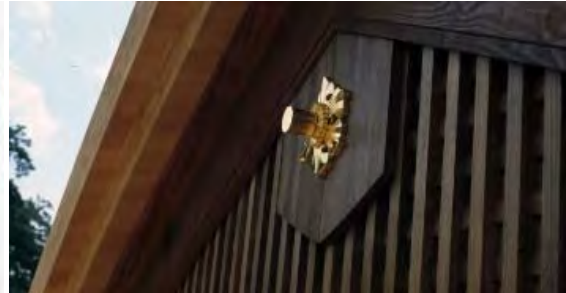
図 7. 劣化していた古書院東妻懸魚の六葉の金箔押し復旧 (左・修理前、右・修理後)「齋藤資料」より

2)としては、劣化していた古書院東妻懸魚の六葉の金箔押しの復旧が代表的な事例である。第 5 回懇談会で金箔押しの痕跡の発見が報告され、当初は庭園との調和の観点から金箔押しの復旧を行わない方針が示されたが、歴史的事実を示すことを重視する意見などの議論を経て、新規に当初の仕様で復旧される懸魚の六葉に金箔押しを復旧することが承認された。

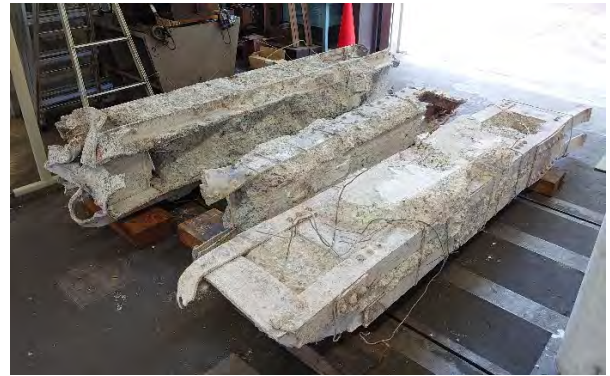
写真 2 提供部材(手前から大梁・中央最上階の小梁・柱)

取り壊しは 2018 年 12 月から 2019 年 5 月にかけて行われ、解体業者協力のもと構成部材である柱・大梁・小梁（写真 1）を提供いただくことができた。

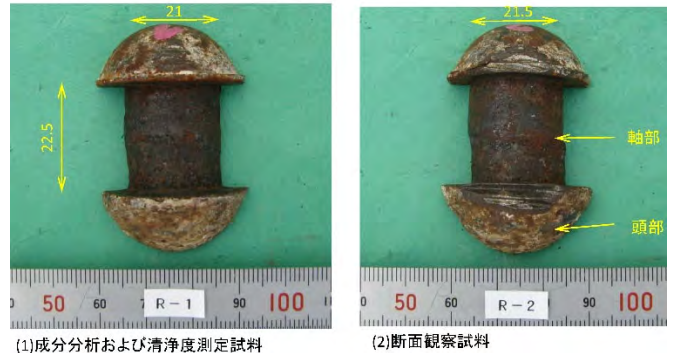
図3-2 リベットの観察用試料

試験片およびリベットを樹脂埋込し、断面研磨後エッチングを行い、光学顕微鏡により断面中央部における金属組織を観察した。観察方向はアングルとプレートは図3-1に示した観察面、リベットは図3-2に示した軸部と頭部を観察箇所とした。
