## 2022年度（第7回）研究報告

1. 研究テーマ

起振器を用いた振動測定と振動応答解析による鐘樓の耐震診断に関する研究

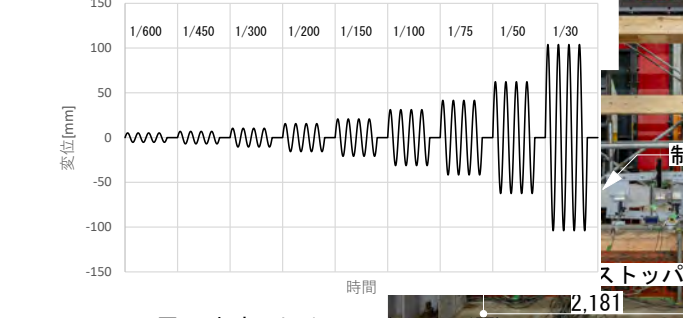
図5 加力スケジュール (イメージ図)

加振中の計測を行い、TDS-302では加振終了後も継続して計測を行うことで、温度の推移を確認できるようにした。各計測機器より荷重-変位関係、最大耐力、基準骨格曲線、履歴面積、等価粘性及び等価粘性減衰定数を明らかにする。

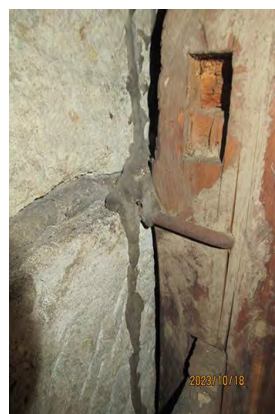
写真 2.2 渡邊家蔵 木柱と石壁の接合

本研究提案の主たる目的は、1)歴史的木骨石造建造物の木軸組-石壁間の接合部力学特性の実建物における検証、および、2)開口部が多い店舗・住宅型の木骨石造建造物の耐震安全性の評価である。また、3)歴史的木骨石造建造物の地震時実挙動の把握、4)一般市民向け報告会による成果の公表と普及も目的としている。これらの目的のうち、1)接合部特性の実建物における検証は、解体撤去される建物で原位置載荷試験を実施する計画であったが、研究協力者(小樽市在住)に建物の選定を依頼していたが、個人情報問題もあり、2023 年 11 月現在、事前の情報が得られておらず、継続申請での研究に延期・実施する計画に変更した。2)開口部が多い店舗・住宅型の木骨石造建造物の耐震安全性の評価は、研究計画を変更し、小樽に数多く現存する歴史的木骨石造建造物と同等の構造・構法であり、調査許可が得られている東京都・日野市の渡邊家蔵(東京都選定歴史的建築物、写真 2.1)を対象として行うこととした。渡邊家蔵は、江戸時代 19 世紀半ばに店蔵として建てられた土蔵であったが、1923 年関東地震で被災後(被害状況は不明)、1930 年に外壁を大谷石積として、木骨石造建造物に改変している。木軸組(柱径 140mm)は、貫構造の伝統構法であり、凝灰岩の軟石材を、丸鋼(径約 9mm)の手違い金物(軟鋼とみられる)で目地ごとに接合しており(写真 2.2)、小樽に現存する木骨石造建造物と同等の構造・構法である。小樽市にも同様の外観をもつ店舗型

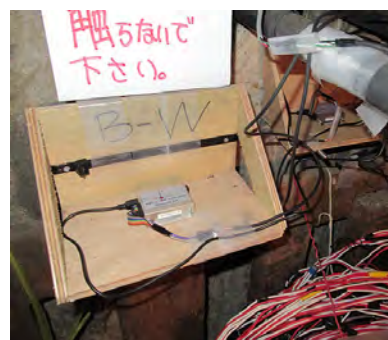
写真 2.5 旧小樽倉庫に設置した地震計 (MEMS 加速度センサー)

さらに、研究項目3)歴史的木骨石造建造物における地震観測では、旧小樽倉庫で実施している地震モニタリングとともに、新たに、より地震活動度の高い北海道内の地域において、木骨石造建造物の地震モニタリングを行う計画であったが、研究計画を変更し、比較的地震活動度が高い東京都・日野市に現存する店舗型の木骨石造建造物である、渡邊家蔵に MEMS 型加速度計を5台設置し、地震モニタリングを2023年12月から始め、継続申請後の2024年度も観測を継続する。なお、小樽市の歴史的木骨石造建造物・旧小樽倉庫(写真2.4、写真2.5)において、地震モニタリングを2023年度も実施しているが、有感地震の記録は得られておらず、引き続き観測を2024年度も継続する。

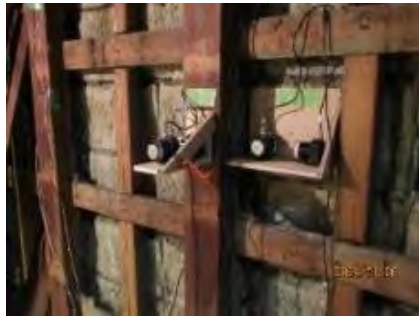
写真 3.1 渡邊家蔵の常時微動測定

渡邊家蔵の常時微動測定(写真 3.1 参照)では、計 12 台の高感度速度計(東京測振製 VSE15D)12 台を用いて、①木軸組と石壁の挙動比較による一体性の検討(写真 3 参照)、②建物の固有振動特性(固有振動数、振動モード)を調べた。本稿では、②建物の基本的な振動特性を示す。

建物の常時微動測定の結果、梁間方向(X 方向)、桁行方向(Y 方向)の並進 1 次固有振動数はそれぞれ 7.6Hz、6.2Hz と求まった。とくに、基本モードとなる桁行方向の並進 1 次固有振動数における振動形は、基礎に対する壁頂部の伝達関数によれば、開口部が小さい北側壁に比べて、大きい開口部をもつ南側壁で 1.3～1.4 倍の振幅比となった。南側壁の剛性が小さく、偏心により南側の応答が大きいことが確認された。

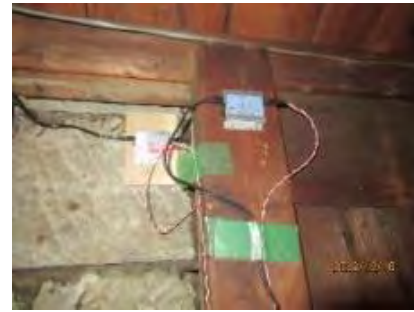
写真 3.2 渡邊家蔵の地震モニタリング

次に地震モニタリングの成果を示す。MEMS 加速度計(検診君,3 成分計)を 4 台設置して地震観測を行っている。設置点は、基礎上、北側の木柱および石壁、南側の木柱である。北側の木柱および石壁のセンサーの設置状況を写真 4.2 に示す。

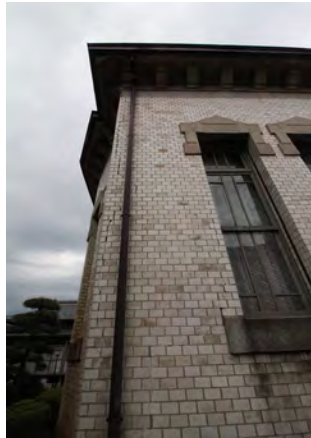
写真 3.5 2022 年 2 月 13 日福島県沖地震で被災した奥山家住宅洋館

東日本大震災では奥山家住宅洋館で上述のように比較的軽微な被害を受けて、その後、その補修がなれていた。2022 年 2 月 13 日に発生した福島県沖地震(M=7.3)では、奥山家洋館も東日本大震災と同様に、再び、仕上げタイルにひび割れが生じた(写真 3.5 参照)。この地震被害後に、東日本大震災時と同様に、補修が行われた(写真 3.6 参照)。

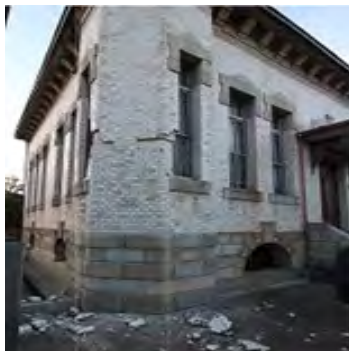
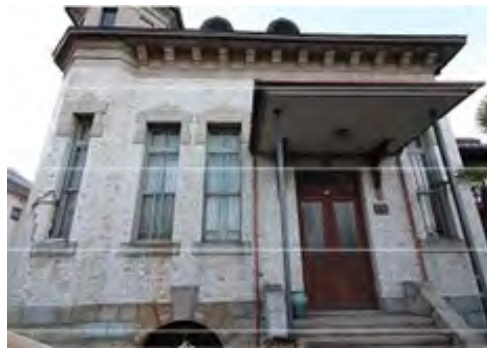
写真 3.7 2022 年 3 月 16 日福島県沖地震で被災した奥山家住宅洋館

しかし、翌月発生した 2022 年 3 月 16 日の福島県沖地震(M=7.4)では、奥山家住宅洋館は、2011 年東日本大震災、2022 年 2 月 13 日福島県沖地震に比べても最も顕著な被害を受けた。具体的には、仕上げタイルの剥落とともに、石材のずれが発生し、約 20mm 水平残留変位が生じた(写真 3.7、図 3.1 参照)。また、一部の石材にひび割れが生じた。建物の傾斜や不同沈下は生じていない。この地震では奥山家住宅に近い桑折町で東北新幹線の高架橋が甚大な被害を受けている。国見町周辺の震度は震度 VI 強と推定されている。

この被害の復旧計画の策定にあたり、共同研究者(花里)も、現地で設計事務所・工務店の関係者にアドバイスをを行っている。2011 年東日本大震災、2022 年 2 月 13 日福島県沖地震による被害では補修レベルであったが、今回の地震では石材のずれを伴っていることから、少なくとも、石材のずれが生じた石壁の部分解体を行い、原因の調査を行いながら、修理を行う方針で進めることとした。

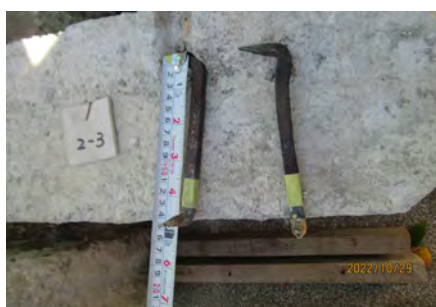
写真 3.8 木柱と石壁を接合する軟鋼製鋕

この部分解体工事により、奥山家住宅洋館は、木骨石造建造物であり、伝統的な木軸組と石材(国見石と呼ばれる地元産の凝灰岩)を軟鋼製の鋕(手違い金物)で接合している工法で建てられていることがわかった。鋕の形状は断面が正方形(9mm 角)、長さ約 230mm であった。また、石材の厚さは 175mm(高さ 305mm)であった。この工法は、前述のとおり、小樽に現存している木骨石造建造物と同じである。部分解体により、以下のことがわかった。雨水の侵入により木柱が腐朽し、面外への地震荷重により、接合具の鋕が抜けたため、石材がずれたことが判明した。また、木軸組の仕口は、接合具が使用されていない。全解体修理は、経済的な理由で難しいことから、石材のずれが生じた部分より上部を解体するとともに、(屋根・小屋組の解体はせずに、屋根・小屋組の固定荷重が作用しているため、既存の柱はそのままにして)新たに柱材と筋交いを入れ、接合具で補強するとともに、その柱に石材を、新たに製作した軟鋼製の鋕で接合する工法とした。写真 3.8～3. に工法・構造がわかる部分解体時の写真を示す。

以上の部分解体時の調査から、奥山家住宅洋館は、小樽に現存している木骨石造建造物と同じ工法、すなわち、伝統的な貫構法の木軸組に、凝灰岩系の軟石を、軟鋼製の手違い金物で目地・石材ごとに接合していることがわかった。奥山家住宅洋館が 2022 年 3 月 16 日福島県沖地震により、石材のずれが生じたのは、木柱の腐朽により、鋟接合が機能しなかったためであった。奥山家住宅洋館は洋館型で、木軸組が室内側で露出する倉庫型と違い、内外装ともに仕上げを有するため木軸組が隠れており、水分の排出が難しいこと、腐朽の有無がわかりにくいことが構法上の課題である。小樽に現存する店舗・住宅型の木骨石造建造物も、外面は石壁、室内側も仕上げの板等が張られており、木軸組の状況を把握し難い状況にある場合が多い。店舗・住宅型の場合、開口が大きく、偏心の問題も検討事項であるが、維持管理の問題も耐震安全性にとって留意すべきであろう。2011 年東日本大震災、2022 年 2～3 月に連続して発生した福島県沖地震では仕上げのタイルのひび割れや剥離がみられた。仕上げタイルはセメントモルタルで石壁と付着されているが、経年変化で付着が不十分になっている部分があり、非構造ではあるが、地震の度に被災している。伝統的な木軸組構造は十分な変形性能をもち、石壁も一定の変形性能を有するが、仕上げタイルの変形性能は小さいため、強震レベルの地震動ではひび割れの可能性が高い。今回のように、度々の強震動でそのたびごとに被災・補修している状況は文化財建造物の所有者にとって、負担が大きい。今後の課題であろう。

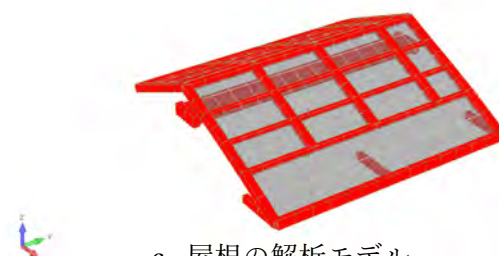
図 4.2 東京都選定歴史的建築物渡邊家蔵の解析モデル

た。解析モデルの作成にあつては、木軸組は梁要素、石壁はシェル要素で表した。木軸組と石壁を接合する銚は、ばね要素でモデル化した。木材の弾性定数は、建築学会木質構造設計規準より、杉材の剛性を用いた。石材の弾性定数は材料試験の結果を用いた。また、銚接合部のばね剛性は、研究代表者らによる札幌軟石を用いた銚接合部実験から得られた剛性を用いた。解析モデル全体を図 4.1 に示す。木軸組は赤、石壁はグレーで示している。図 4.2 は1階、2階および小屋組のモデルを示す。解析は汎用ソフト TDAPIII を使用した。解析にあつては、(株)アーク情報システムの協力を得ている。

c. 屋根の解析モデル

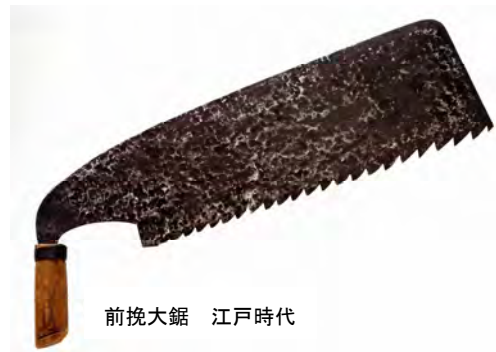
図 2 大鋸と前挽大鋸  
竹中大工道具館常設展示図録より

前挽大鋸 江戸時代
