## 2024年度（第9回）助成支給対象者

# 寺院建築における冷房機器設置が室内環境に与える影響

(2024 年度 (第 9 回) 公益財団法人 松井角平記念財団 研究助成 研究概要報告)

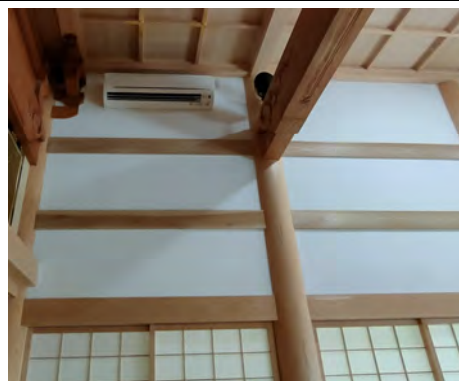
図 1 冷房 (エアコン) の設置例

岐阜県内の浄土真宗寺院 4 カ所を対象とした。昨年度の継続調査となる「冷房あり」の B 寺・C 寺 (C 寺は今年度新設) に加え、より高温な地域に位置する「冷房なし」の E 寺・F 寺を選定した。寺院の概要を表 1 に示す。図 1 は冷房の設置例である。測定は、冷房期 (7 月下旬～9 月中旬) の長期測定と、行事日前後の短期測定の 2 種類を実施した。長期測定では、外陣の温湿度および二酸化炭素濃度を小型温湿度計 (TandD 社 TR-72U)、CO<sub>2</sub> 濃度計を用いて 10 分間隔で測定した。また、冷房ありの寺院では小屋裏にも温湿度計を設置して結露リスクの検討資料とした。短期測定では、定例行事日の前後数日間にわたり、熱電対を用いた上下温度分

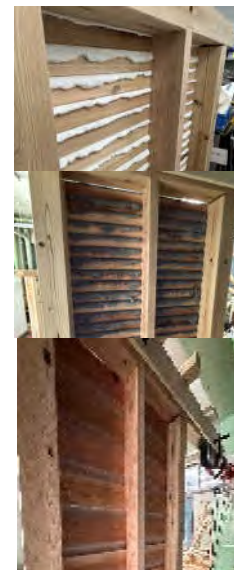
写真1 試験体背面 上 St-42-2、中 PM-42-2、  
下 M-75-2

写真 1 に示すように、近代仕様の木ずりモルタル壁ではモルタルが木ずり裏面までがっちり食い込んでいるため、剥離することは無いと考えられる。一方で、木ずりの上にフェルトを貼り、メタルラスをステープル止めしてモルタルを塗り付ける現代の外壁仕様(M)では、@100 で千鳥に打ち付けた 1019J ステープルが木ずりから引き抜けつつ変形し、荷重低下する曲線となった。木ずりと柱間のずれはほとんど生じず、ほぼステープルの変形であった。これらの試験体では、抵抗メカニズム的に壁高さの影響は少ないことが報告されているため、包絡線の完全弾塑性置換から特性値を算出し、壁倍率換算値を計算した。結果を表 4 に示す。S 仕様は 1 前後だが、St 仕様では 2.58、PM 仕様では 2.5~3 と大きな壁倍率となることが分かり、近代仕様のモルタル大壁の耐力評価への可能性が示唆された。

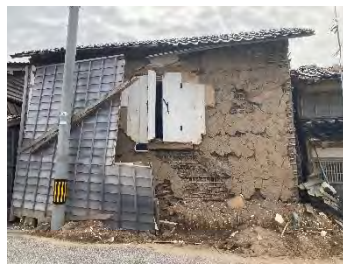
写真1 土蔵の主な損傷

最も顕著であった被害は壁土の剥落である（写真1）。小舞や、壁塗りの工程で最初に付ける荒壁の層で剥離したものが多く見られた。また、概ね通し柱で構成されているため、2階建て相当の土蔵であっても、特定の層に被害が集中しているものは見られなかった。

また、小舞および縄等、材料の劣化の影響を受け、壁土の剥落に加えて小舞（縦竹と横竹）の配列が崩れた事例も確認された。

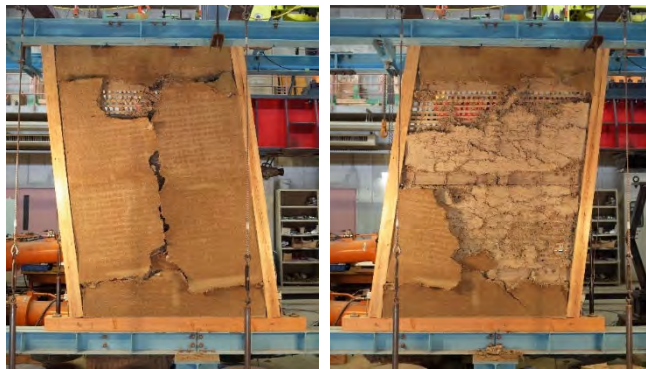
写真 2 土壁試験体 T1 の壁土の剥離

負側 1/75rad 加力時に, 裏面の土壁中央にひび割れが生じ, 正側 1/50rad 加力時には表面の土壁中央にひび割れが生じた。負側 1/50rad では上部と下部の横貫に沿った形で両面の土壁

にひび割れが生じた。正側 1/8rad では裏面の土壁の概ねが剥落した。小舞がせん断変形することでこじれて壁土が剥落したように見える。

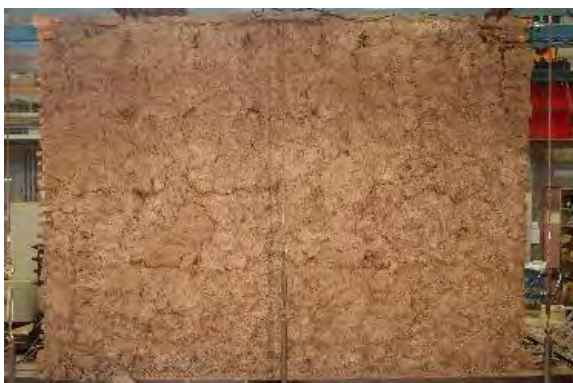
写真 3 実大大壁試験体の荒壁層からの壁土の脱落<sup>3-4)</sup>

写真 3 に先行研究で実施した実大大壁試験体の大壁部分が脱落した後の様子を示しているが, これと同様, 小舞に最も近い荒壁土の部分から剥離していることがわかる。

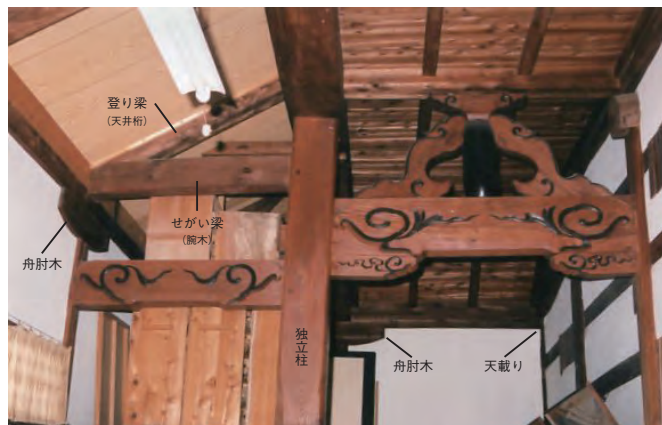
図4 ⑤曹洞宗・賢聖寺本堂露地・大縁上(『加茂市史』から転載・加筆)

軒は、四面で腕木が水平に出るせがい造である。内観写真によれば、正面の腕木は内部に1間分引き込まれ、入側の独立柱に柄挿しで尻が押さえられる(図4)。露地上には、さらに斜めの天井桁となる登り梁が架かる。なお、旧記帳には「是々黒水村賢聖寺親空右衛門造立焼失後、<sup>(明和6年)</sup>丑ノ年二月新立、九月棟上、前通八間半、はり間七間なり」と記される。
