## 2018年度(平成30年度) 研究報告

## 中世興福寺の諸建築にみる復古思想の解明

# 「枝割制」再考

# 伝統木造建物の柱材の完全非破壊型密度推定法の構築

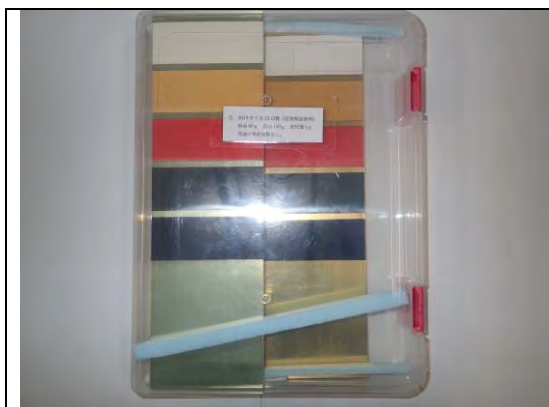
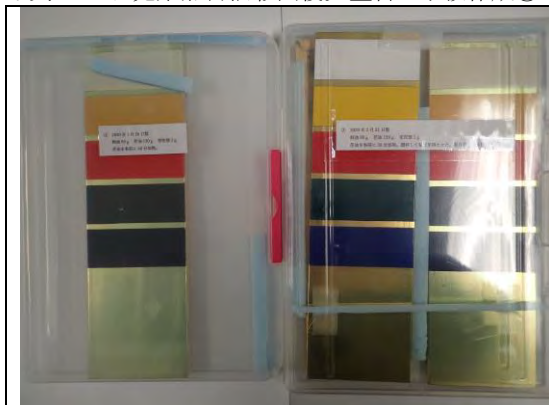
写真 1-1: 日光東照宮油彩画復元塗料の手板作成①

写真 1-2: 日光東照宮油彩画復元塗料の手板作成②

写真 1-3 日光東照宮油彩画復元塗料の手板作成③

- ・手板作成の参考とする文献史料＝日光東照宮修理関連文書(寛政九年塗師方本途直段)など
- ・劣化促進実験 上記の調査方法と同様の調査を現地において実施：UV・温湿度データロガー設置

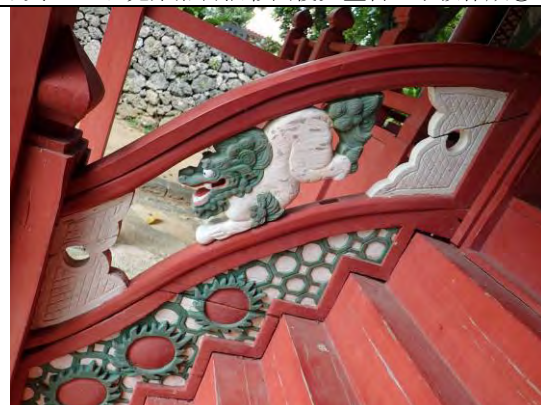
写真 2: 琉球王国権現堂の乾性油塗装彩色

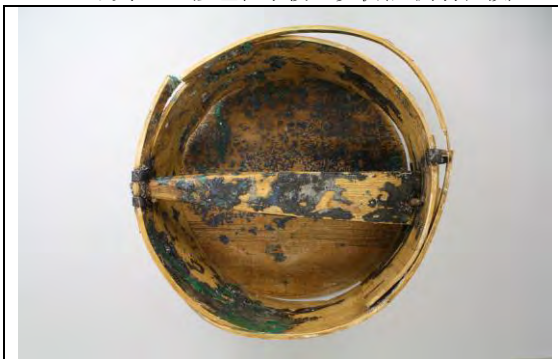
写真 6-1:青色・緑色油彩塗料が付着した出土柄杓

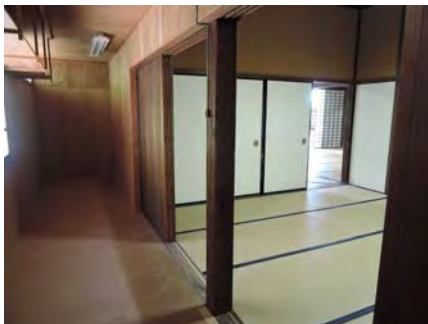
写真1 独立柱の例

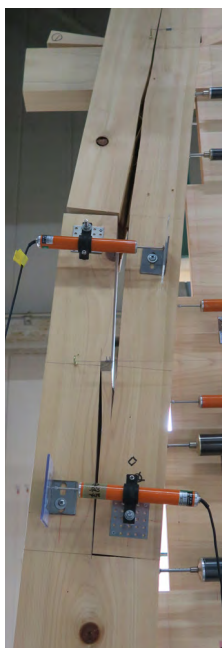
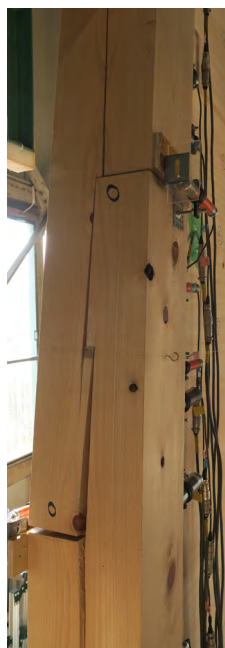
$1/10\text{rad}$  時の試験体 1、試験体 4 の構面全体の様子をそれぞれ写真 1 に、各試験体の継手の様子を写真 2 に示す。試験体 1 は木材が連続的に変形していたのに対し、継手を有する試験体は継手の切り欠き部分から柱に割裂が生じた。さらに、継手を弱軸方向に取り付けた試験体 2、試験体 4 では割裂により発生した亀裂が著しく進行し、継手位置での局所的な変形が見られた。継手に補強を施した試験体 5 では、鋼材により継手位置での部材間の隙間が広がるのを抑えることができ、亀裂の進行が抑制された。また、継手位置の局所的な変形は見られず、靱性能の観点から十分な補強効果を得ることができたと考えられる。

写真 2  $1/10\text{rad}$  時の継手の様子

継手の回転角を板壁構面の見かけのせん断変形角ごとに示したものを図4に示す。なお、強軸方向、弱軸方向の継手の回転角は図5に示す変位計①と変位計②の計測値の差分をその距離で除したものとした。試験体3は見かけのせん断変形角の増加に伴って線形的に増加しているのに対し、試験体2、4は0.02rad付近から急激に増加している。これは割裂により生じた柱の亀裂が広がるのに伴って、継手部分の部材間の隙間が広がったためであると考えられる。また、試験体4では0.08rad付近から継手の回転角の増加量が小さくなったが、これは継手の回転角の算出に用いた変位計よりも上側の位置において部材の折損が進行したためであると考えられる(写真2)。試験体5では、継手の回転角が試

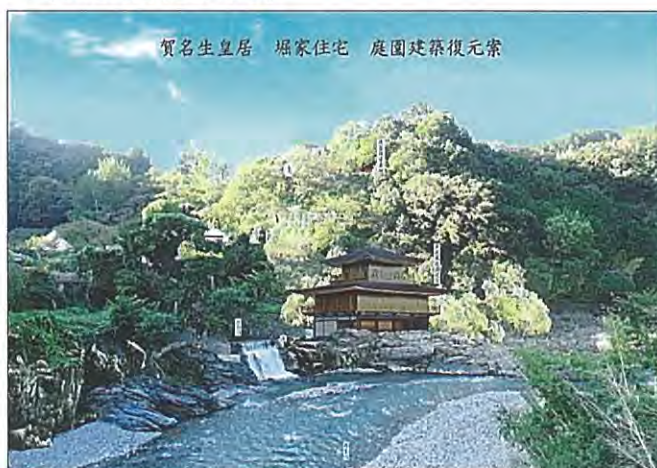
堀家前身建物復元景観図を作成し、木製パネルに納めて堀様に寄贈した。今後堀家住宅において、展観に供してくださる予定である。

Figure 9 堀家住宅前身建物復元景観図

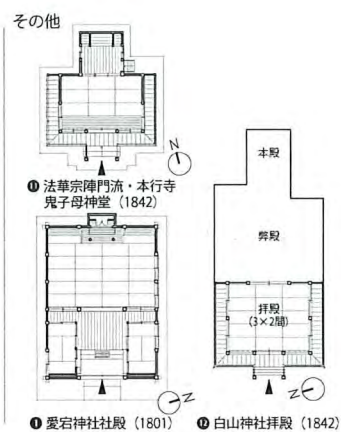
図3 重命の建築作品の平面図 (社殿・仏堂・門) S=1:500

※ 〈船柁造〉とする部材は赤線で示した。  
※ 報告書に基づき作成した。
