NO.	氏名	所属研究機関・職名	研究課題	ページ
1	イケガミ シゲヤス 池上 重康	北海道大学大学院 助教	建築一件書類に基づく大正期混構造(組積造とRC造)建築の調査研究 (継続研究)	1～5
2	イトウ ヨウコ 伊藤 洋子	芝浦工業大学 教授	七面山敬慎院社殿の研究 一日蓮宗における七面神信仰の建築について	6～9
3	イトウ リュウイチ 伊東 龍一	熊本大学大学院 教授	近世指図の作図技法と描法の展開に関する研究ー建地割の編年指標 における精度の向上ー	10～19
4	ウンノ サトシ 海野 聡	東京大学大学院 准教授	中世興福寺の諸建築にみる復古思想の解明	20～23
5	オオウエ ナオキ 大上 直樹	京都美術工芸大学 特任教授	「枝割制」再考 ー「枝割制」の疑問と新たな平面寸法決定法の提案ー	24～29
6	オオノ サトシ 大野 敏	横浜国立大学大学院 教授	近代の文化財建造物の保存活用に関する基礎的研究 ー神奈川県立歴史博物館(旧横浜正金銀行本店本館)を事例として	30～33
7	カナオ イオリ 金尾 伊織	京都工芸繊維大学 教授	現状復帰可能な歴史的煉瓦造建築物の耐震補強方法開発のための基 礎的研究	34～37
8	キタノ ノブヒコ 北野 信彦	龍谷大学 教授	近世社寺建造物における油彩系塗装彩色材料・技法の調査と保存修 理・資料活用に関する研究	38～42
9	キタモリ アキヒサ 北守 顕久	京都大学生存圏研究所 研究員	断面の大きな貫接合部の耐力発現機構に関する研究	43～44
10	スキノ ミナ 杉野 未奈	京都大学大学院 准教授	伝統木造建物の柱材の完全非破壊型密度推定法の構築	45～46
11	タキノ アツオ 瀧野 敦夫	奈良女子大学 准教授	根継ぎを有する柱を含めた板壁構面の耐震性能評価	47～50
12	ナカオ ナナエ 中尾 七重	山形大学 客員研究員	重文堀家住宅(賀名生皇居)の建築年代調査と当初復原	51～54
13	ノムラ シュンイチ 野村 俊一	東北大学大学院 准教授	中世折衷様建築の地域固有性に関する学際的・対外交渉史的研究	55～58
14	ハナザト トシカズ 花里 利一	三重大学大学院 教授	振動調査に基づく伝統的木造社寺建築の積雪荷重の評価	59～62

建築一件書類に基づく大正期混構造（組積造とRC造）建築の調査研究（継続研究）

北海道大学大学院工学研究院 池上重康

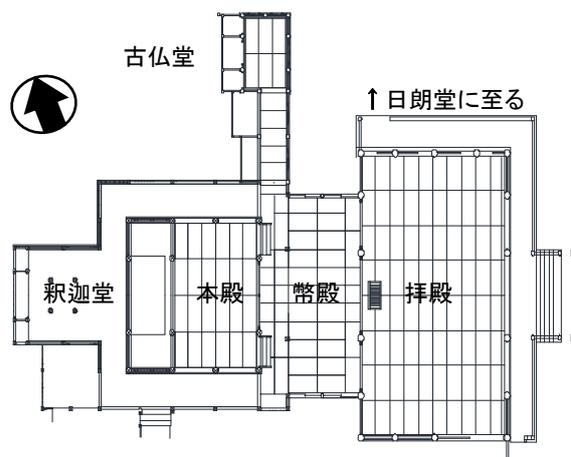
図 1 七面山本社平面図（上）断面図（下）

ンに分割し、中央に舟肘木を設ける。中央部の蟻壁には七面大明神が天女の姿に描かれ、天井は折上天井で、大きな龍を描く。脇の間の天井は折上格天井である。幣殿内には登高座や磬台、経机、卓が置かれる。古仏堂への廊下に繋がる。

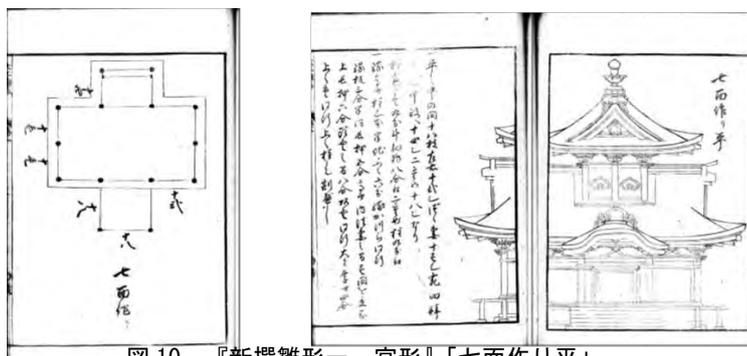
図10 『新撰雛形一、宮形』「七面作り平」

この記述が依拠したと考えられる一つが『新撰雛形一 宮形』のうち「七面作り」である(木暮甚七・須原屋 宝暦9年(1759))。また葛飾北斎による『北斎漫画 八編』にも「七面作」の絵が載せられている。現存してないが、実例として万治元年(1658)~3年(1660)の間に建立された呉羽山七面堂がある。これらは七面山本社の形態とかなり異なる。

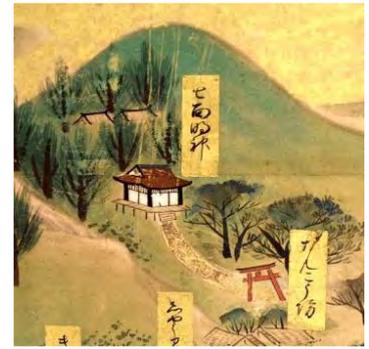
図11 『身延山絵図屏風』(久遠寺蔵)

一之池が描かれておらず、現在は平地に整備されている山頂付近の整備がなされていないように見える。「七面明神」の文字のある堂は平入の入母屋造で、四周に縁が廻り、鳥居の先にある。単層の建築であり、七面造の特徴である二層の構成はみられない。またその奥に屋根が二棟見えていることから、七面山が整備され始めた頃とも推察できる。

久遠寺が所持する七面山が描かれている最も古い絵図に「身延山絵図屏風」(図11)がある。従来成立年代に二説があり、一説に28世日叟上人在世時、万治3年(1660)から寛文7年(1667)成立、他の説は30世日通上人代、寛文12年(1672)3月から延宝7年(1679)2月の成立としているが、いずれも17世紀後半である。

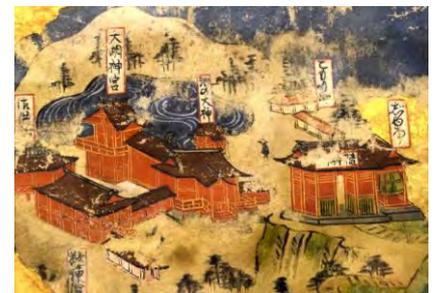
図12 『身延山絵図』の大明神宮(久遠寺蔵)

それらには拝殿から伸びる廊下ないし幣殿、そして縁周りが高い本殿が確認できる。一の池の表現もされており、現在の配置図と大きく変わりはない。拝殿は平入で入母屋屋根と推定できる。拝殿の後ろに幣殿があるが、これは本殿の上の層に繋がっているように見える。本殿は平入で切妻造ないし流造の屋根形式、棟中央から幣殿にかけて降棟があり、先端には唐破風がある。床下は不明であるが、上層と下層の各屋根が二重に設けられる「七面造」とは形が異なっている。

『身延山史』によると、延宝元年(1673)10月の大鐘堂に続き、同3年には本殿、幣殿、拝殿、廊下、御供所、庫裡、客殿、籠堂、池大神宮、隨身門、推鐘乃堂等、諸堂が建立され、8月に遷座式が執り行われた。なお隨身門と鐘堂は火災焼失を免れた。図12の『身延山絵図』は江戸中期に成立したと推定されるが、概ね宝永年間(1704～11)に描かれたとされる別の「身延山絵図」(西尾市岩瀬文庫蔵)と伽藍の様相が酷似していることから、ほぼ同時期と考えられる。図13も同様である。

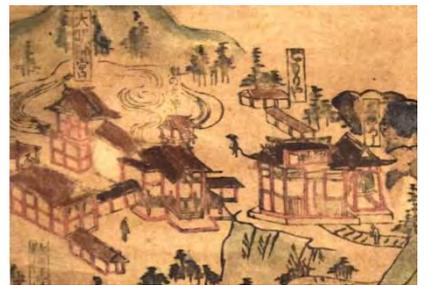
図13 『身延山絵図』の大明神宮(久遠寺蔵)

現在の七面山本社とは異なり、火災焼失前の本殿は床高がかなり高かった。この形態の理由の一つは本殿の立地から来光を得ることと推察される。推論の域を出ないが、絵図に示される形態が七面山本社の前身であったことは注目に値する。

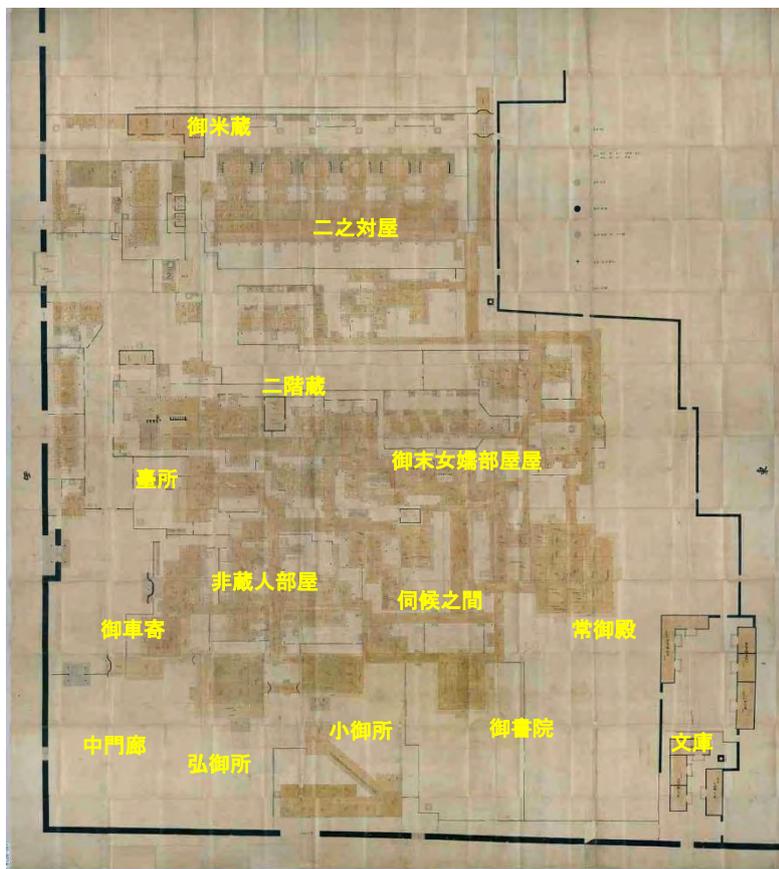
図1 「仙洞御所(宝永度(明和)後桜町院御所)指図」(内題「明和年中仙洞御所御新造繪図 中井扣」、木子文庫 東京都立中央図書館特別文庫)

左図は「四御殿」の高さ関係寸法を示す。四御殿とは、後桜町院御所の南側に建ち並ぶ規模の大きい主要御殿で、東側から①常御殿、②御書院、③小御所、④弘御所の順で建ち並ぶ。最も下部の「地形」から礎石の上端である「石口」、その上に「まんちう形」(亀腹)を描き、続いて亀腹上の「四御殿石口」を描く。さらに階、水貫、縁葛、足、固、腰長押、敷居、建具、

鴨居、内法貫、内法長押、木格子、小壁、組物、小壁、天井長押、蟻壁、廻縁、天井格縁、天井板、化粧桁、垂木、化粧木舞、化粧裏板等を描く。

右図には、四御殿以外の建物の高さ関係寸法が示される。まず、石口の高さを四御殿と同一とする建物群の石口が示される。①「四御殿落椽」「御車寄廻り」「中門廊殿上公卿渡殿」「御献之間并廊下廻り」「常御殿西御物置」「常御殿と御書院江廊下御東司共」「奥之口」「伺候之間并廊下廻り」「御料理之ま非蔵人部屋廻り」「御休息所并物置廊下廻り」「番衆所御客之ま廊下廻り」以上の石口である。後桜町院御所の敷地は凡そ南下がりになっているようで、これより北側の建物は石口高さが高い。続いて下から順に、②「男居」③「御車寄 御東司」④「革盤」⑤「御湯殿并御椽廊下」⑥「御仏立」⑦「勘定所御膳番部屋賄所認所廻

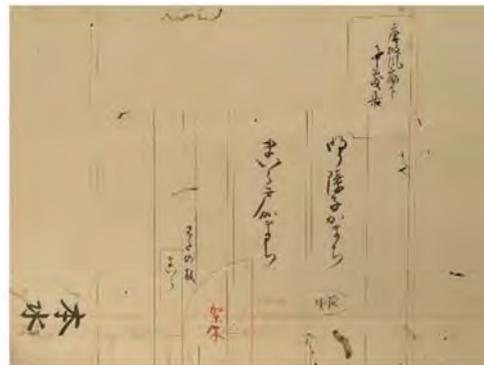
石口から5.1尺の「本水」の朱線

図は四御殿の建具部分

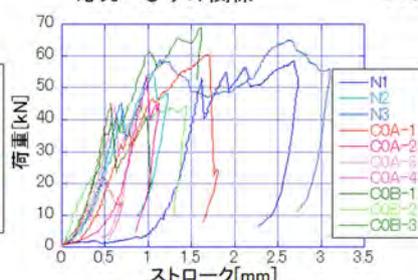
図5 目地の付着割裂実験の
荷重-ストローク関係

荷重－ストローク関係を図5に示し，実験結果を表5に示す。実験前後の様子を写真4に示す。目地と煉瓦の界面部分にひび割れが発生し，完全に剥離する壊れ方をした。

煉瓦壁実験後，煉瓦壁面外曲げ実験で用いた試験体の一部から，目地が中心位置に来るように，直径105mm，高さ325mmの円柱形試験体を切り出し，付着割裂実験を実施した。試験体は目地が鉛直となるように横に寝かせて置き，目地の真上から鉄板を置いて載荷した。目地の付着引張強度は目地と煉瓦の界面部分にひび割れが生じ，荷重が低下したときの荷重より，式(1)で算定する。

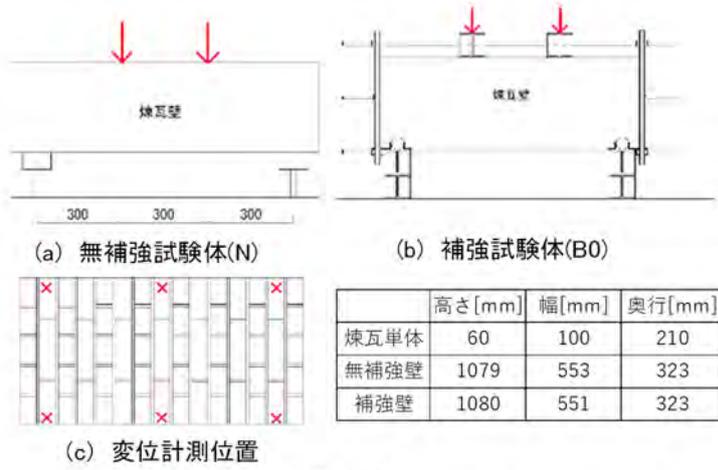
図6 実験概要

無補強試験体では，荷重が37.39kNの時点で中央付近の目地部が剥離し荷重が低下した。補強試験体B0では，45kNに達した時点で，二つの載荷点両方の中央寄りの目地部分にひび割れが発生して一度荷重が低下したが，この時点で破壊は起こらなかったため載荷を継続した。試験体下端のひび割れ幅は200kNの時点では13mm，250kNに達したときは15mmとなった。荷重が250kNに達した時点で除荷したが，煉瓦壁の破壊は起こらず，この時の試験体下側の鋼棒の張力は64.85kN，上側の張力は21.07kNであった。45kNの時点で荷重が一度低下したが，この時点では鋼棒の張力が発生しておらず，実験前の鉄板と煉瓦壁の間に隙間があったことを考慮すると，ひび割れが発生した瞬間は鋼棒の効果は見られないが，さらに荷重を加えることで，鋼棒が試験体の広がり拘束する効果が表れたと考えられる。

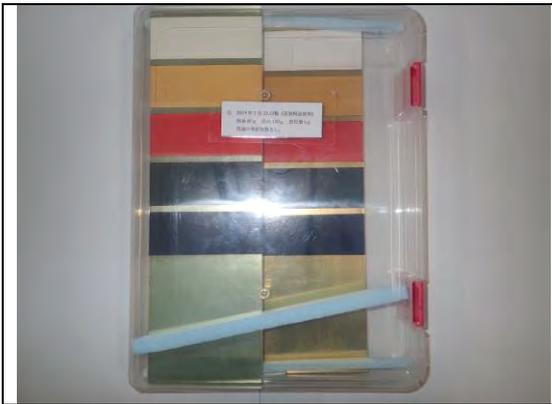
写真 1-1: 日光東照宮油彩画復元塗料の手板作成①

- ・手板作成の参考とする文献史料＝日光東照宮修理関連文書(寛政九年塗師方本途直段)など
- ・劣化促進実験 上記の調査方法と同様の調査を現地において実施:UV・温湿度データロガー設置

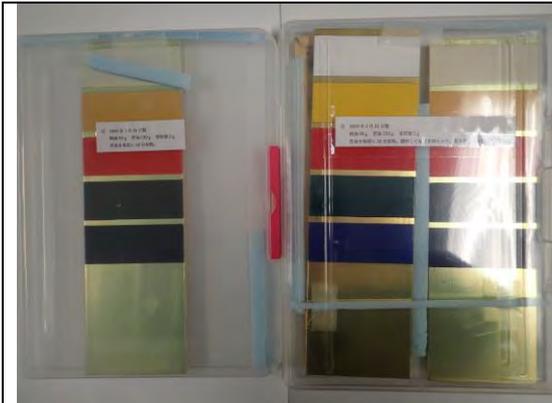
写真 1-3 日光東照宮油彩画復元塗料の手板作成③

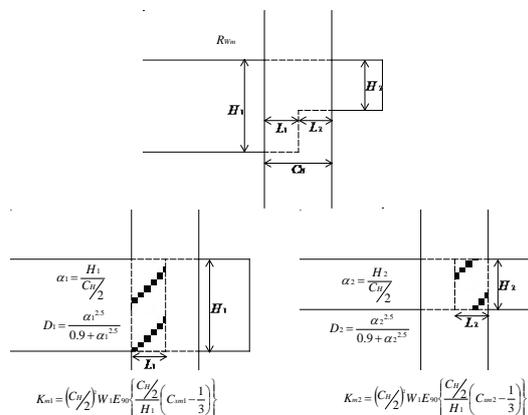
図2 割合法の定義イメージ

- ①仕口内には大根(おおね)と小根の2種類の断面をもつ貫があるとする。
- ②各々の仕口内変形を加味した剛性を簡易計算法によって算出。
- ③柱幅に対して大根と小根の占める割合と各々の剛性値の積を足し合わせる。

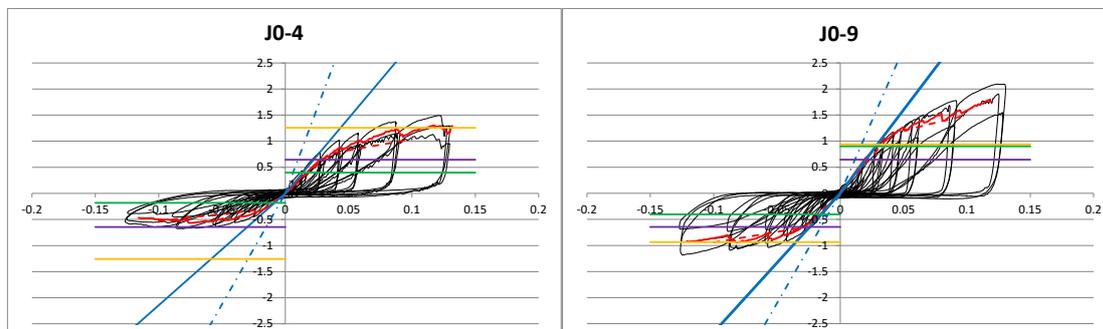
図3 実験結果 M-θ 関係の一例

T字型小根ほぞ仕口試験体の接合部回転試験を実施し、形状や寸法の異なる貫接合部の回転抵抗挙動を確認し小根ほぞ仕口内において、部材の仕口内変形が生じていることを観察した。得られた試験結果と上記割合法による剛性の推定値を比較することで、整合性を確認し、推定式の正しさを検証した。

一点鎖線 既往稲山式による剛性算定値

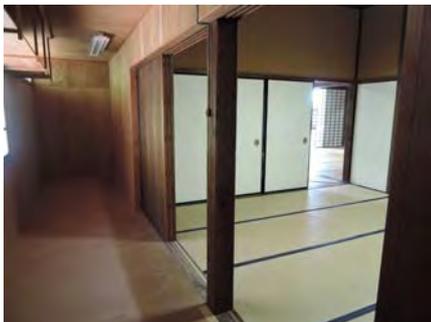
写真1 独立柱の例

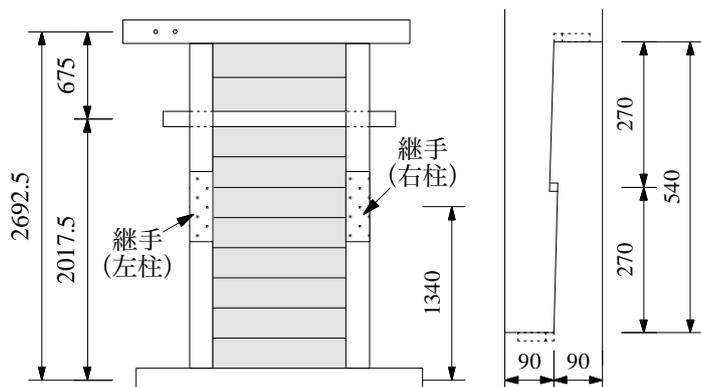
図1 試験体の基本形状と継手寸法

試験体は全部で5体を用意した。試験体1は、根継ぎのない標準試験体である。試験体2、試験体3、試験体5は継手を左柱に継手を設け、試験体4は右柱に継手を設けた。構面の変形時に板壁が柱を押し出す方向に対して、試験体3は継手を強軸方向に、試験体2、試験体4、試験体5は継手を弱軸方向に取り付けた。また、継手部分での局所的な破壊を防ぐために、試験体5では鋼材を継手に2箇所巻きつけて補強している。載荷方法は柱脚固定式で行い、梁に連結した油圧ジャッキで加力を行った。

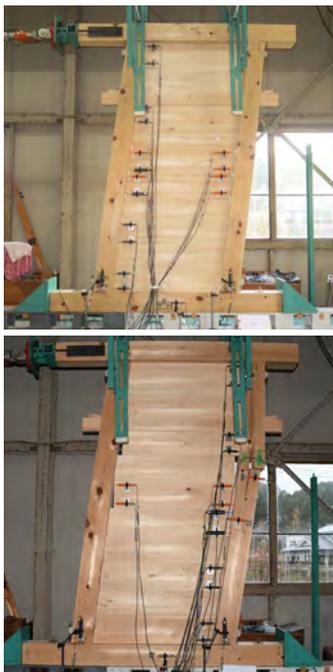
写真1 1/10rad時の様子
(上: 試験体1 / 下: 試験体4)

1/10rad時の試験体1、試験体4の構面全体の様子をそれぞれ写真1に、各試験体の継手の様子を写真2に示す。試験体1は木材が連続的に変形していたのに対し、継手を有する試験体は継手の切り欠き部分から柱に割裂が生じた。さらに、継手を弱軸方向に取り付けた試験体2、試験体4では割裂により発生した亀裂が著しく進行し、継手位置での局所的な変形が見られた。継手に補強を施した試験体5では、鋼材により継手位置での部材間の隙間が広がるのを抑えることができ、亀裂の進行が抑制された。また、継手位置の局所的な変形は見られず、靱性能の観点から十分な補強効果を得ることができたと考えられる。

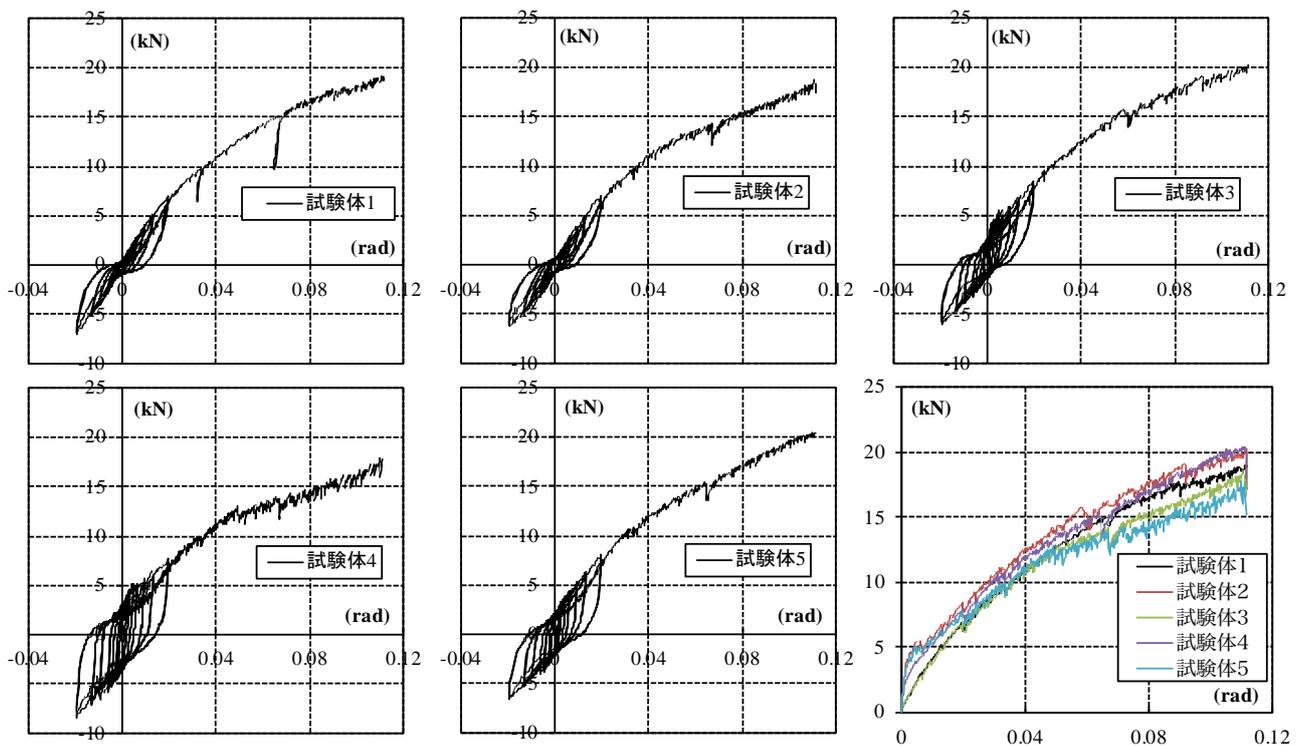
図2 荷重-見かけのせん断変形角関係とその包絡線の比較

- 全ての試験体で荷重-見かけのせん断変形角関係に大きな差は見られなかった。
- 継手の切り欠き部分から割裂破壊が発生し、それにより生じた亀裂の進行は弱軸方向で顕著であった。以上より、根継ぎを施すことによって板壁構面の靱性能が低下することを確認できた。
- 柱のたわみ量と継手の回転角の比較により、継手位置で局所的に変形していることが分かり、特に継手が弱軸方向の場合に大きな変形が見られた。
- 継手に鋼材を巻いて補強することで、継手の回転角の増加と、割裂により生じた亀裂の進行を抑制することができたため、靱性能の観点から十分な補強効果を得ることができたと考えられる。
- 継手の有無による変形性状、破壊性状の違いは顕著に見られた一方で、耐力に大きな差が見られなかった原因について、更なる検討を要する。

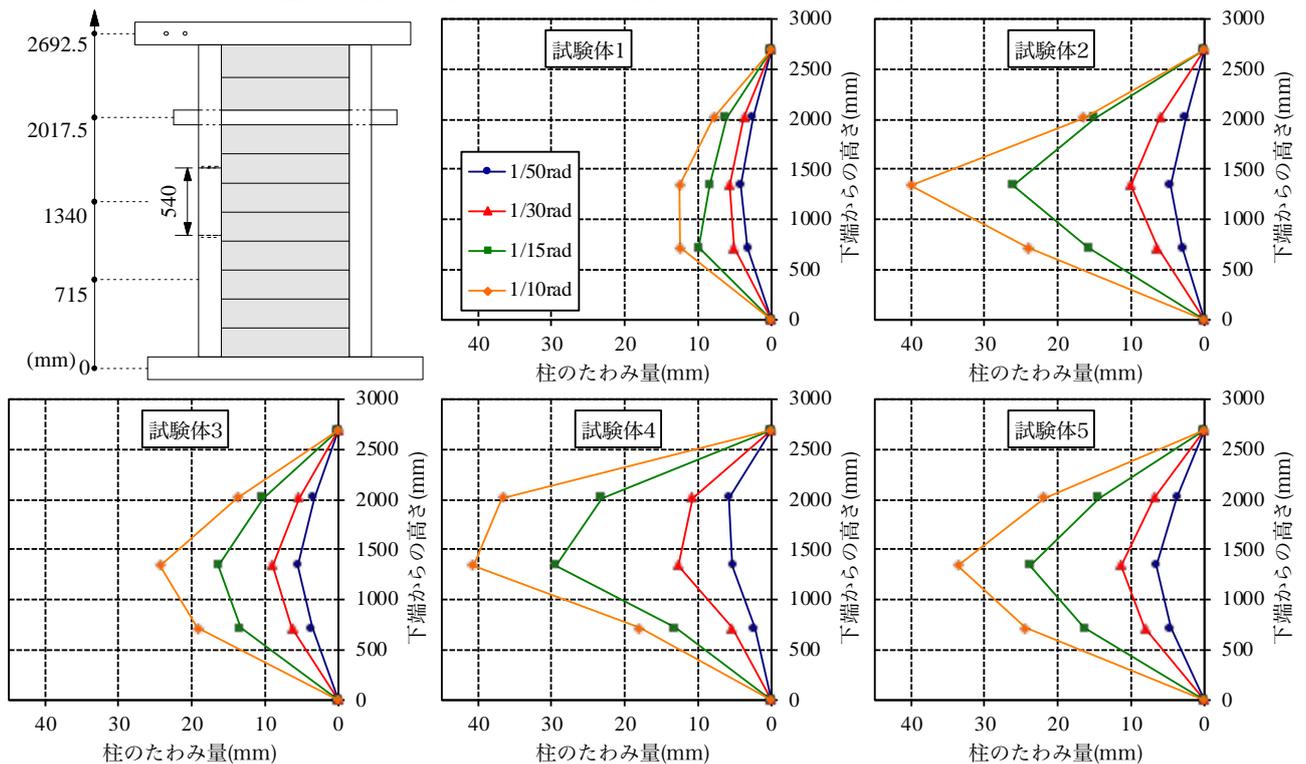
図3 柱のたわみ量の比較と計測点の位置

次に、柱のたわみ量について比較を行う。本研究では、根継ぎを有する側の柱の水平変位を計測し、試験体1については比較のために左柱の水平変位を計測した。なお、上下の梁と土台からの相対変位を柱のたわみ量とし、1/50、1/30、1/15、1/10radごとに表したものを図3に示す。根継ぎを有する試験体2～試験体5では、試験体1と比較して継手位置で柱が大きいたわみ、特に継手を弱軸方向に取り付けた試験体2、試験体4、試験体5で強軸方向に取り付けた試験体3と比べて1/15radから継手位置での柱のたわみ量が著しく増大していることが分かった。また、本実験での鋼材による補強は柱が分離しないことを意図したものであり、継手位置での曲げ性能を向上させるものではないため、試験体2と試験体5に大きな差は見られなかった。

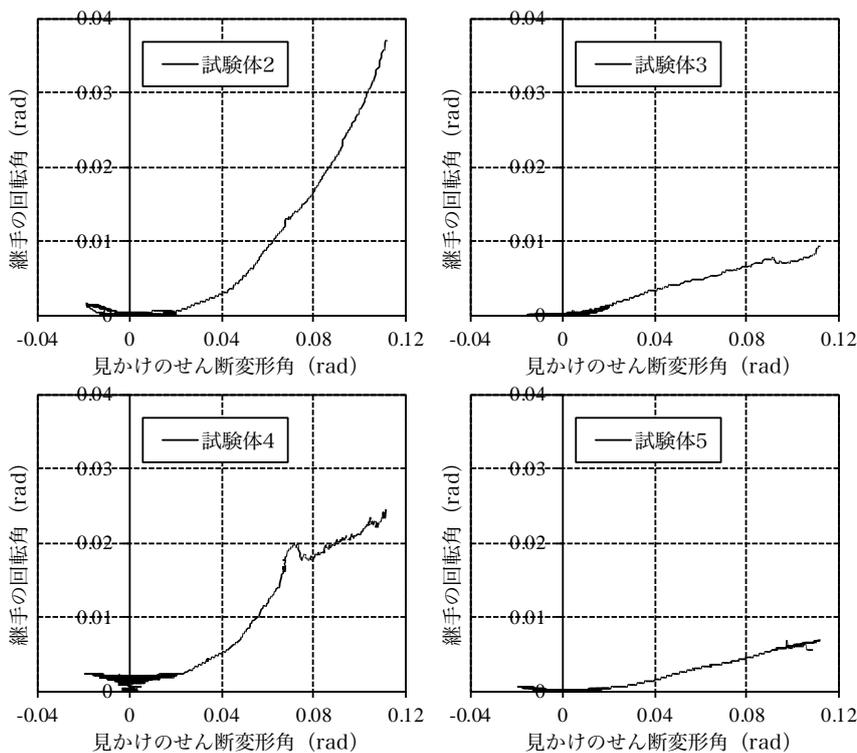
図4 継手の回転角-見かけのせん断変形角関係

継手の回転角を板壁構面の見かけのせん断変形角ごとに示したものを図4に示す。なお、強軸方向、弱軸方向の継手の回転角は図5に示す変位計①と変位計②の計測値の差分をその距離で除したものとした。試験体3は見かけのせん断変形角の増加に伴って線形的に増加しているのに対し、試験体2、4は0.02rad付近から急激に増加している。これは割裂により生じた柱の亀裂が広がるのに伴って、継手部分の部材間の隙間が広がったためであると考えられる。また、試験体4では0.08rad付近から継手の回転角の増加量が小さくなったが、これは継手の回転角の算出に用いた変位計よりも上側の位置において部材の折損が進行したためであると考えられる(写真2)。試験体5では、継手の回転角が試

験体2と比べて大幅に低い値となり、継手部分の部材間の隙間が広がるのを抑制できていることが分かった。

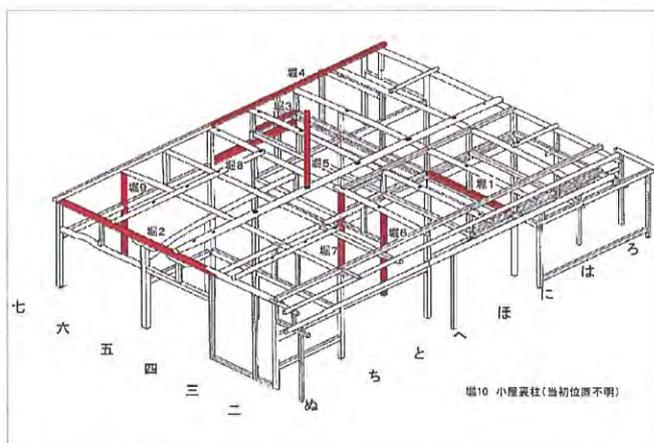
Figure 2 調査部材位置図

測定で得られた ^{14}C 年代を、国立歴史民俗博物館解析ソフト RHC を用いた部材年代の分析で、堀家の部材は 16 世紀前半 (天文頃)、16 世紀末期 (室町末期)、17 世紀前半 (江戸前期) の 3 つの年代に分類されることが分かった。

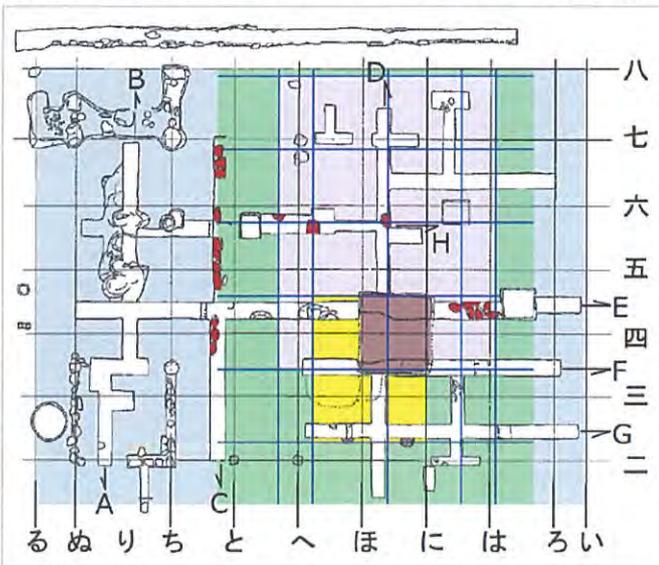
Figure 6 旧地表面推定復元

六通り南側に葛石と同じ高さの礎石が検出された。礎石間隔の2.3mを基準寸法と仮定すると、東西6.9m、南北

・地下調査区域図（修理工事報告書）に2.3m基準のグリッド作成
 赤色：礎石・葛石・敷石、茶色：竪穴・掘立柱、桃色：前身建物、黄色：火災区域、緑色：旧地表面屋敷地、灰色：現状地表面屋敷地

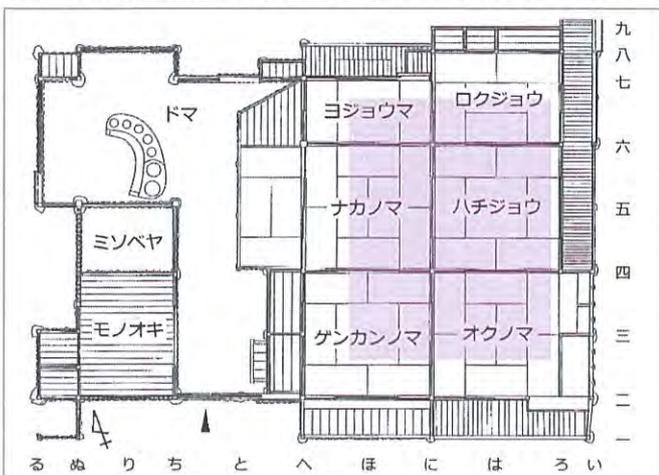
Figure 7 堀家住宅現状平面図 推定前身建物の広さ（桃色）

9.2m すなわち四間二面の前身建物が推定復元される。この前身建物規模は、当初建物の2階建て部分に該当する。

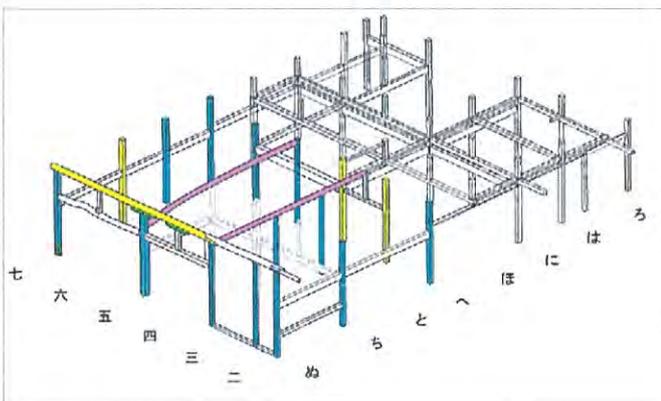
Figure 8 堀家住宅架構図土間部

堀家住宅土間の部材はⅠ期（16世紀前半）の年代を示している。現在の土間の敷地はⅠ期には存在しないので、Ⅰ期に現在の敷地ではないところに建てられ、火災後に現在の位置に移築され、二階建て建物と接続されたと考えられる。その前身土間部建物は、勾配が緩く杉皮葺きか板葺きの切妻屋根で、屋内土間の大きい間取、そして2本の差梁が桁行に両差しで渡り下りる差物架構を持つ。このような上部荷重を受ける差物架構は、中世寺院建築付属屋や近世禅宗寺院庫裏に見られる。

黄色:年代調査部材、青色:柱、桃色:差梁、緑色:舟肘木

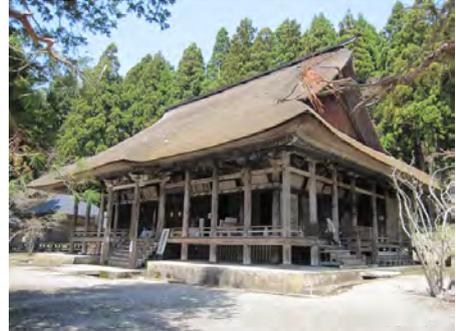
多雪地域に建つ伝統的木造建築物として、山形県寒河江市・本山慈恩寺の本堂(国指定重要文化財,1618 年)および同寺三重塔(県指定有形文化財,1830 年)を調査対象とした(写真1参照)。これらの文化財建造物の常時微動測定、地震モニタリング、構造解析を行った。屋根積雪は屋根葺き材の影響を受けるが、本堂は茅葺屋根、三重塔は銅板葺きであった。

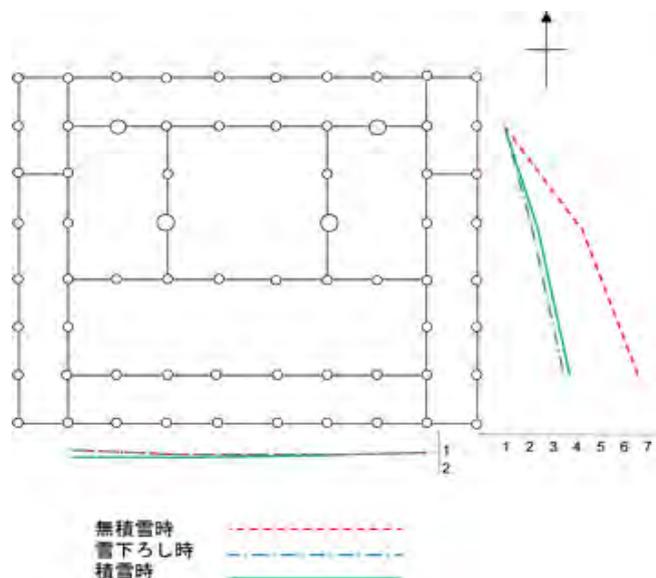
図1 積雪による固有振動モードの変化

図1によれば、南北方向(梁間)方向の振動モードには積雪による変化はほとんどみられない。しかし、東西方向(桁行)は、無積雪時の振動モードから、雪おろし時・積雪時は大きく変化している。雪おろし時と積雪時はほぼ一致している。これには、前述のように、微動レベルでは、冬季の雪囲いによる剛性効果が東西方向に大きい可能性がある。積雪による屋根構面の剛性の変化や、接合部の剛性の変化なども要因となる

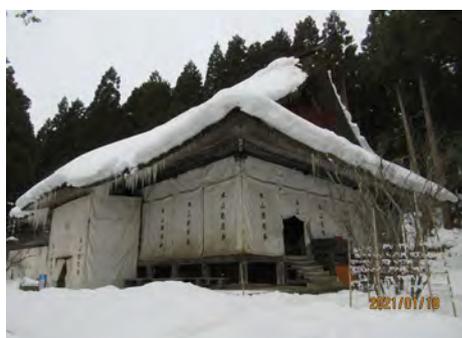
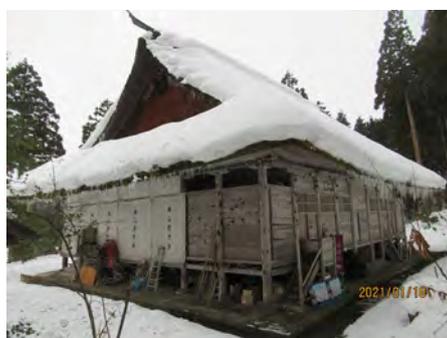
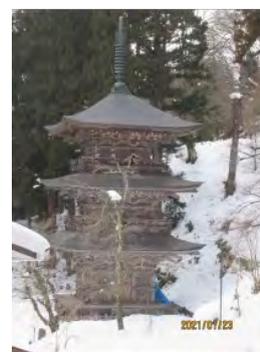
写真 2 積雪時の常時微動測定実施日の本堂と三重塔(2021 年 1 月 23 日)

写真 2 に積雪時の微動測定を行った 2021 年 1 月 23 日の本堂の積雪状況を示す。三重塔屋根には積雪はない。写真 3 は本堂の雪下ろし直後の屋根積雪を示す(同年 2 月 6 日)。雪下ろしは、作業の安全性および屋根葺き材の保護のため積雪すべてを下すことはしない。写真 4 に羽黒山五重塔の屋根積雪状況を示す(同年 2 月 6 日)。五重屋根に積雪が集中していること、五重屋根からの落雪による偏分布がみられる。

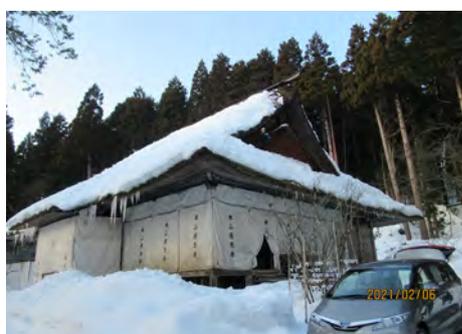
写真 3 雪下ろし直後の本堂
微動測定実施
(2021 年 2 月 6 日)

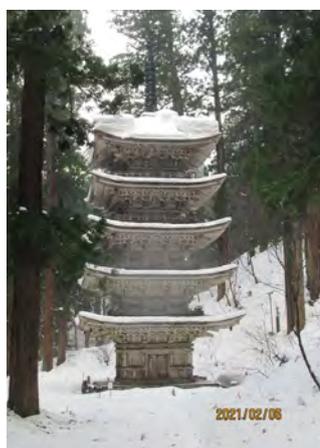
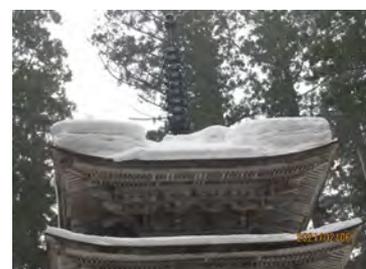
写真 4 羽黒山五重塔の
積雪状況(2021 年 2 月 6 日)

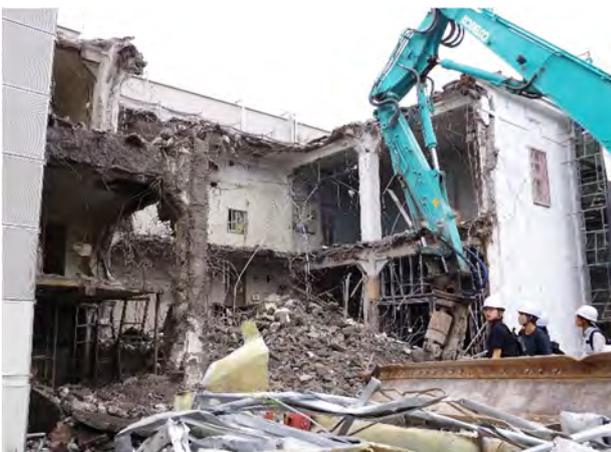
建物に関する史料は残っていないが、建築年は米軍基地保有情報によれば昭和 10 年とのことであった。建物は梁間 9.48m、桁行 24.05 m の長方形平面で、高さ 9m の鉄骨鉄筋コンクリート造二階建てである。

写真 1 解体調査

対象建物は、在日米海軍司令部庁舎として使用されている旧横須賀鎮守府庁舎の 2 棟後ろに建ち、解体が始まる 2018 年 5 月まで倉庫として使用されていた（写真 1）。この一帯は関東大震災によって大破した鎮守府庁舎の建て替えに伴い、関連施設が整備され場所であった。

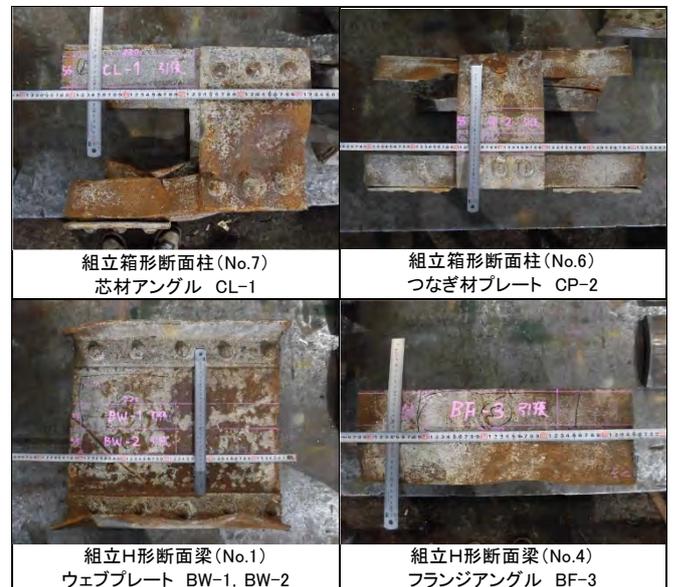
写真 2 試験片の採取位置

試験片は解体時に生じた変形が残った状態であったが、引張試験には支障が生じなかったため、プレス加工は行わずに試験に供した。なお、BF-1 試験片については、片面に塗装が残っていたため、それをベルダーで除去した後に、引張試験を行った。

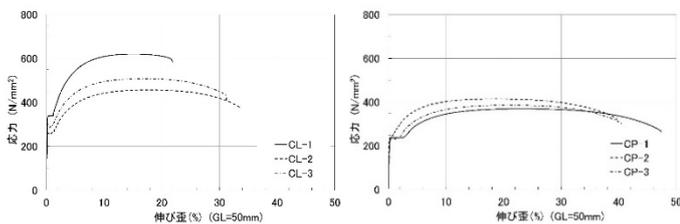
図1 柱芯材アングルおよびつなぎ材プレート 応力-伸び歪関係図

梁ウェブプレートはBW-1, BW-2を除き、いずれの試験片も異なる構成材(アングルおよびプレート)から試験片を採取している。引張試験の結果を見ると、梁ウェブプレートでの3本は、ほぼ同じ応力-伸び歪曲線が得られているのに対して、柱芯材や梁フランジ材のアングルでは、3本の間で顕著な差が認められる。異なる強度クラスの鋼材が使われていたかは不明で、化学成分分析やマイクロ組織観察の結果を見て判断することになるが、解体時や共用時に受けた損傷(塑性化)による歪硬化の度合いで、強度の上昇と伸びの減少が生じ、顕著な差が現れたことも考えられる。柱芯材や梁フランジは、その軸方向力によって鉛直荷重や曲げモーメントに抵抗する。このことから、柱つなぎ材や梁ウェブのプレートと比べて、柱芯材や梁フランジのアングルでは、強度特性の変化が大きく生じたと考えられる。

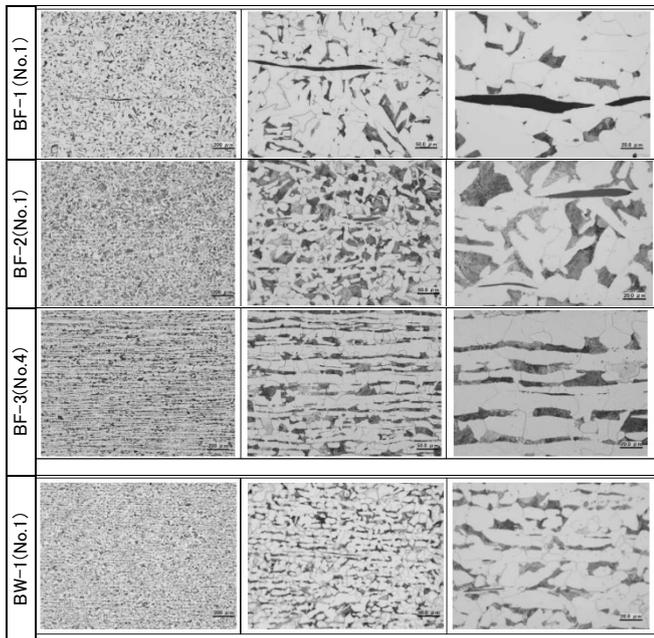
図4 組立H型断面梁等辺山形鋼(フランジアングル)の組織観察結果

組立H型断面梁・等辺山形鋼の断面組織を図4に示す。各鋼材ともにフェライトパーライトに介在物が観察される金属組織であるが、BF-3 は BF-1 と BF-2 とは異なりパーライト組織が層状を呈していた。また BF-2 は BF-1 よりパーライト量が多い傾向が観察されるなど各鋼材で異なる様相を呈していること、成分分析の化学分析値で C, Si, P の濃度が大きく異なっていることから、それぞれ異なる材質の鋼材と推定された。組立H型断面梁の平鋼の断面組織においても、フェライトパーライト組織と介在物が観察された。

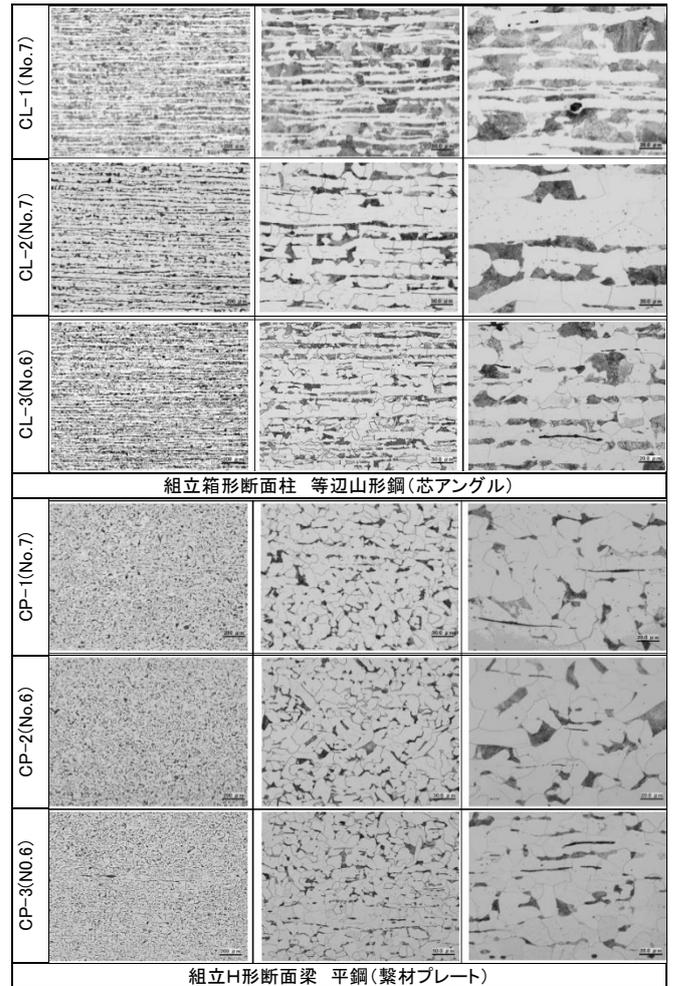
図5 組立箱型断面梁の組織観察結果

断面組織を図5に示す。組立箱型断面柱の等辺山形鋼は各鋼材の組織でパーライトが層状となっており、CL-1 のパーライト量は CL-2, CL-3 より多い傾向が観察され、化学成分分析結果からみて C 量が CL-1 (0.43%), CL-2 (0.20%) と異なっているためと考えられる。また層状組織が共通していないなど、異なる鋼材であると推定された。組立箱型断面柱の平鋼はフェライトパーライト組織で、非金属介在物も少なく、フェライト粒径も類似した大きさであった。

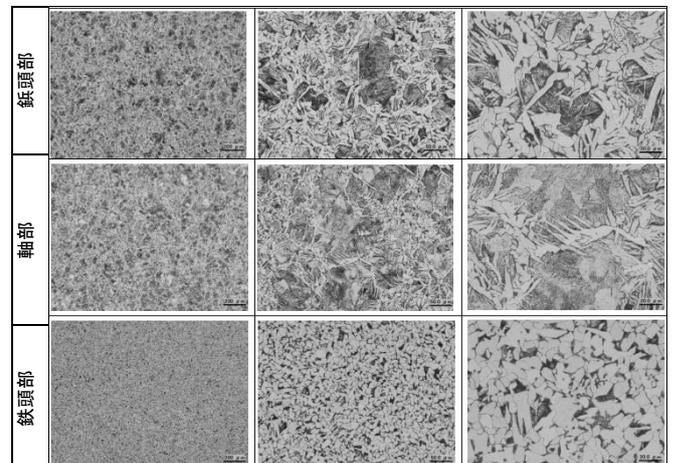
図6-1 組立H形断面梁 No.1 丸鋸の組織観察結果

丸鋸の金属組織結果を図6-1, 6-2に示す。組立H型断面梁では、鋸頭の片側と軸部の金属組織が類似し粒径が粗大化し、他方の鋸頭ではフェライトパーライト組織が観察された。鋸の締結は鋸全体を加熱後、締結箇所へ押し込み後に軸端部を加工して焼き締める為、熱間で加工した側が細粒化したと推定された。組立箱型断面柱でも、軸部の金属組織で結晶粒の粗大化が観察されたが、鋸頭側での金属組織の差異は確認されなかった。

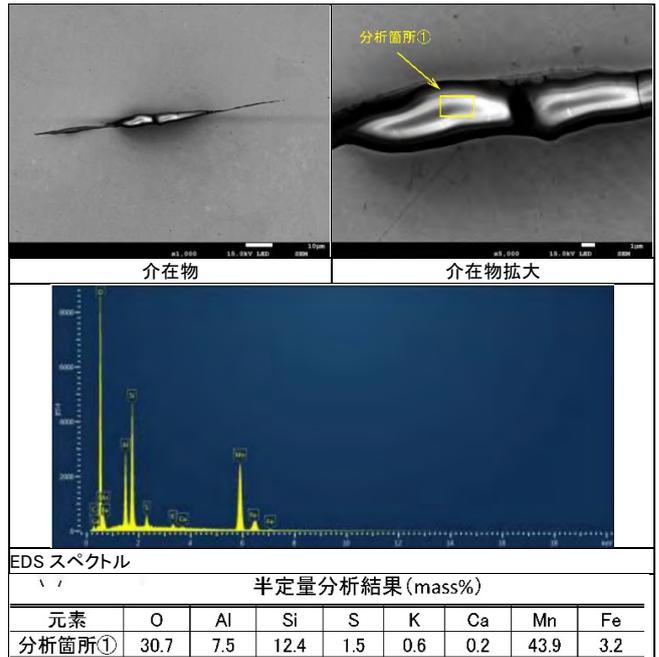
図 7 BF-1 介在物

清浄度測定を行った観察面にて、SEM-EDS により非金属介在物を観察した (図 7 は BF-1 の例を示す)。介在物は清浄度測定で確認された様に細長く変形した A 系と粒状の C 系が主に観察され、A 系、C 系で MnS と推定される介在物が確認できるが、A 系でも MnS の他に Al, Si, Ca が検出される介在物も確認され、CL-1 の B 系の介在物でも Al, Si, Ca が検出された。とくに組立箱型断面柱に使われていた等辺山形鋼 (CL 材) の非金属介在物中にはカルシウム (Ca) 含有率が高く検出され、おそらく精錬段階 (製鋼) で石灰系物質の使用が伺える。

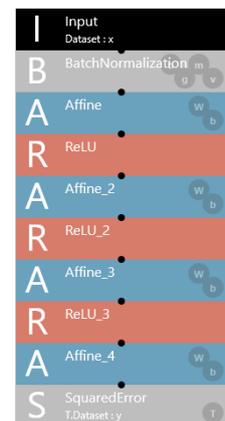
図1 DNN モデル

ト一式を処理した。設計した DNN モデルを図 1 に示す。Input には弾性係数、密度、壁土の分類、試験体形状からケース毎に説明変数がそれぞれ入力される。これらの特性値や質的変数から、いくつかの DNN モデルを検討した。最終的に、弾性係数、密度、壁土の分類、試験体形状を設定して学習を行った結果、生成された DNN モデルから出力される推定値と実験値との相関は図 2 のようになった。相関係数は全データの場合 0.93、評価データのみの場合 0.81 であった。この DNN モデルが最も高い推定精度となった。

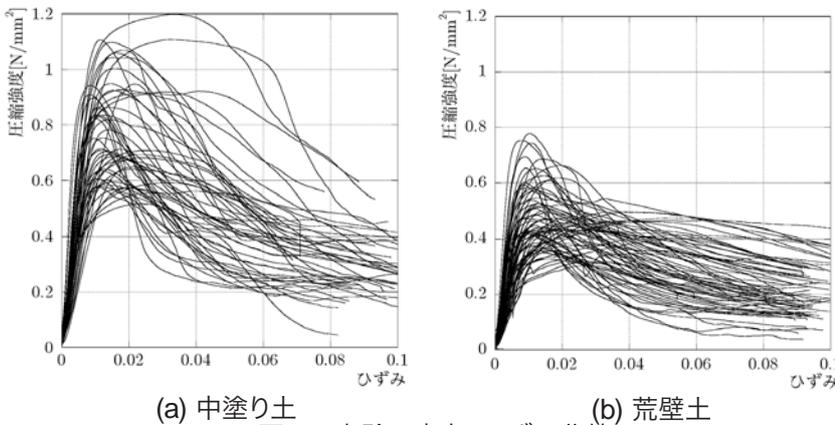
図 3 実験の応力-ひずみ曲線

み曲線を整理した。整理した実験結果を図3に示す。これらの応力-ひずみ曲線での圧縮強度点は図4のような分布となっていて、荒壁土と中塗り土で分布領域に特徴がみられる。

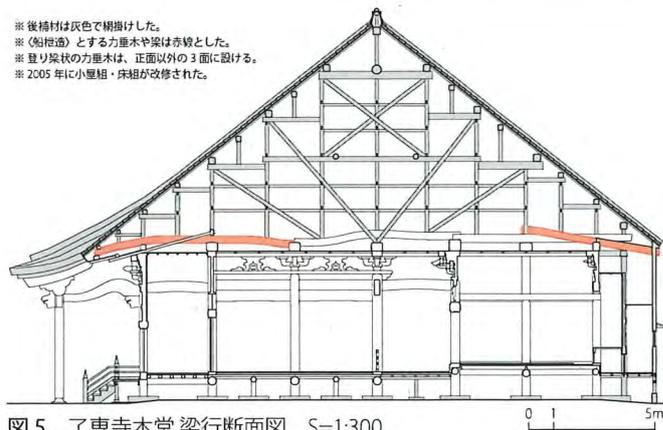
図5 了専寺本堂 梁行断面図 S=1:300

※ 後補材は灰色で網掛けした。
※ (船楫造) とする力垂木や梁は赤線とした。
※ 登り梁状の力垂木は、正面以外の3面に設ける。
※ 2005年に小屋組・床組が改修された。

まずその例には、旧笹川家住宅とほぼ同時期で、大規模な専寺本堂(1827)が挙げられる(図5)。古文書によれば、

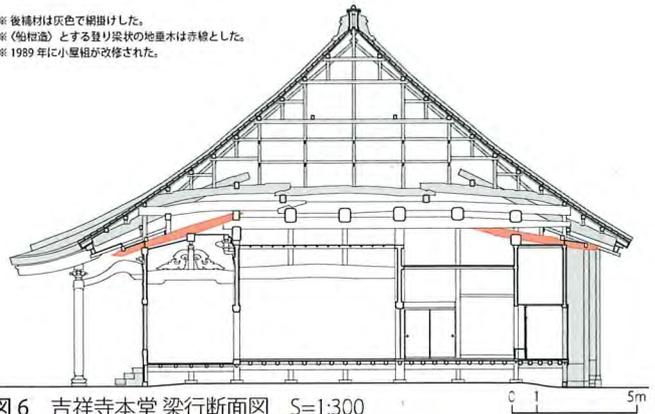
図6 吉祥寺本堂 梁行断面図 S=1:300

※ 後補材は灰色で網掛けした。
※ 〈船柁造〉とする登り梁状の地垂木は赤線とした。
※ 1989年に小屋組が改修された。

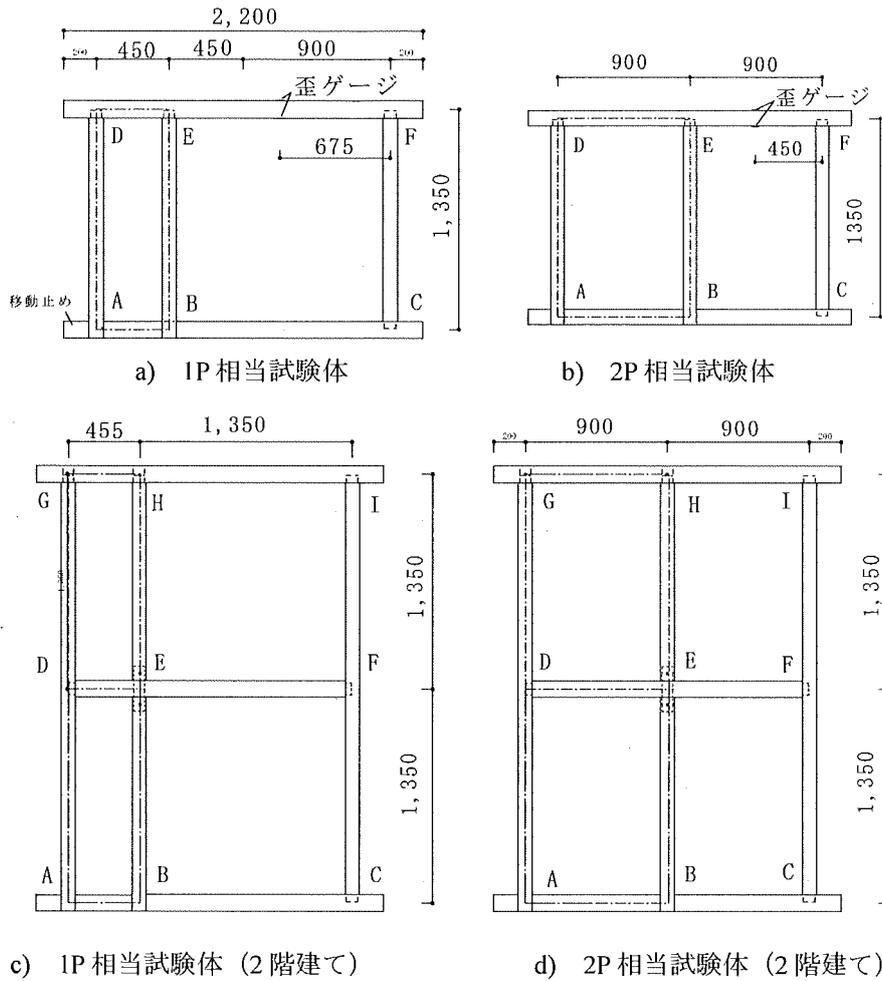
図1 実験対象とする架構

荷重装置は、T社製汎用静的荷重装置を用いた。荷重スケジュールは、1/200, 1/150, 1/100, 1/75, 1/50 radで1回正負繰り返し荷重を行った後、1/15radまでA点の柱脚が浮く方向に荷重した。

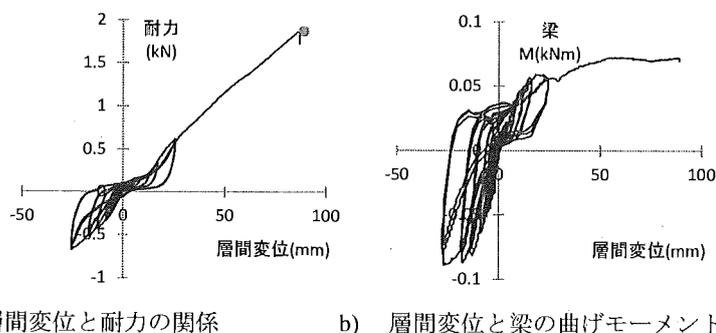
図2 層間変位と耐力の関係および層間変位と梁の曲げモーメントの関係（試験体1F1P105F）

本稿では紙面の都合上、1層 1P 相当試験体の実験結果のみを示す。まず、壁耐力を試験体 1F1P105F にて確認した。図 2 に層間変位と耐力の関係および層間変位と梁の曲げモーメントの関係を示す。図より耐力に降伏状態が見られない事、および、柱頭部を固定しないため、梁の曲げモーメントが微小であることが分かる。なお、図中の●は、後に変形を計算するための等価剛性計算点である。

報 4)の層間変位予測法は良い対応をしていることが分かる。また、梁の曲げモーメント最大値も 0.6-0.8 kNm あり、図 2 b)と比較しても、梁の曲げ戻しによる耐力が生じていることが分かる。

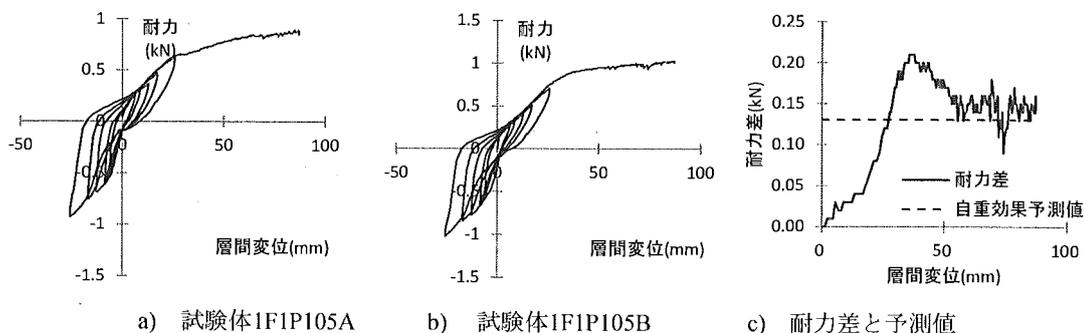
図3 層間変位と耐力の関係および耐力差（試験体1F1P105A, 1F1P105B）

次に柱脚浮き上がり時における自重の耐力への影響を柱頭を固定しない試験体 1F1P105A, 1F1P105B で比較する。図 3 に両試験体の層間変位—耐力関係および最終加力時の耐力差を示す。図中の耐力差予測値は、D 点に加えた錘の差 0.392kN に壁の長さ高さの比 1/3 を乗じたものである。計算上は、試験体 1F1P105A は 0.131kN, 試験体 1F1P105B は 0.261kN, で浮き上がり始める。結果として、耐力差は一時的に予測値を超えるが、最終的に予測値に近似している。
