# 2017年度（平成29年度）研究報告

## 建築一件書類に基づく大正期混構造（組積造とRC造）建築の調査研究

北海道大学大学院工学研究院 池上重康

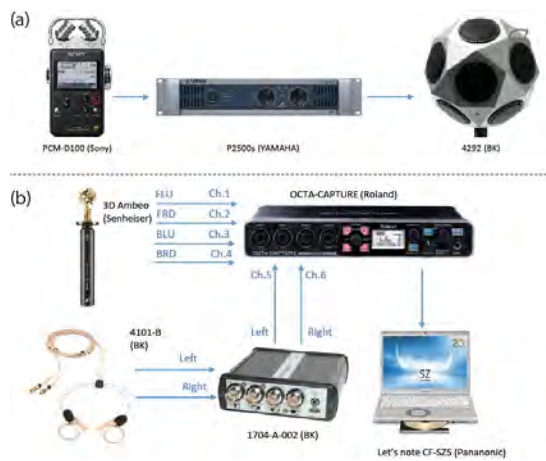
測定に使用した機器を図 2 に示す。信号の出力には、全方位に等エネルギーに音を出力できる 12 面体スピーカ（Type4292, Bruel & Kjaer）を用いた。一方、信号の入力には、バイノーラルマイク（Type4101, Bruel & Kjaer）と 3D マイク（AMBE0 VR MIC, Sennheiser）を用いた。バイノーラルマ

図2 使用した計測機器

イクは人の両耳に装用し、右耳と左耳、それぞれに入る信号を録音することが出来る。また 3D マイクは近接する 4 つのマイクから構成されており、各マイクから音響インテンシティを計算することにより、音の到来方向を割り出すことが出来る。

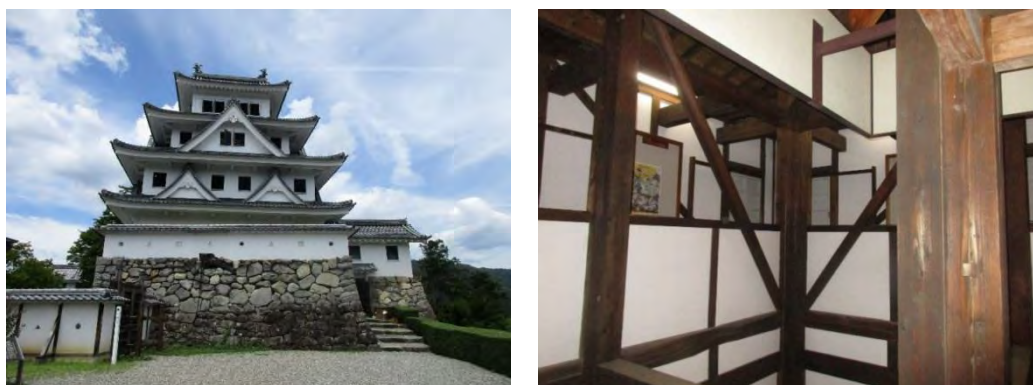
対象建物は岐阜県郡上市八幡町八幡山に築造された郡上八幡城である。1932年に天守閣再建の計画が上がり、翌年模擬天守として再建された<sup>1)</sup>。その後1987年に老朽化による外壁の劣化修復と併せて、沿え柱などの構造補強が行われた。構造は石垣を基礎とした木造建築物で、石垣の高さは天守台正面において約3.7m、天守台規模は高さ約17.18mの5階建て、平面はほぼ正方形で間口、奥行きともに約10.91mである。再建当初の構造要素は、土塗り壁であったが改修時に全て取り除かれ筋かいが取り付けられた。また軸組の断面サイズは一般住宅程度であり沿え柱補強が施されている。建物の状況を図1に示す。

図1 建物の外観と内部の補強状況

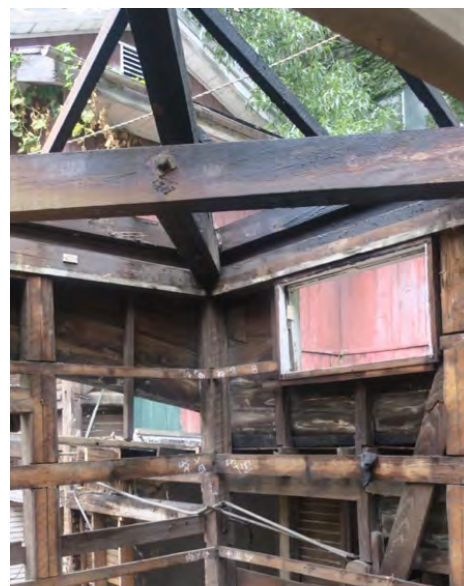
写真 アトリエ南西部の燃焼跡

※この燃焼跡と古写真より、当初のロフト位置が明らかとなった。
