## 2023年度(第8回) 助成支給対象者

## 研究概要

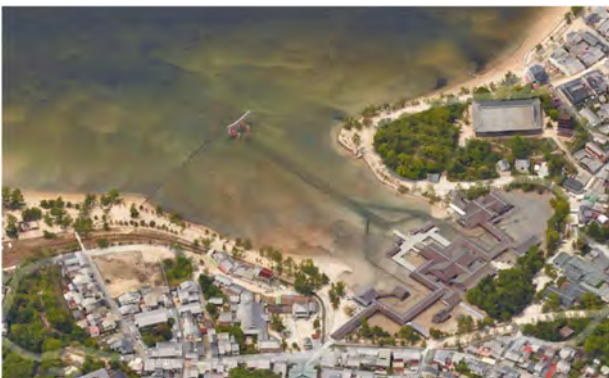
写真-1 厳島神社全景

これまでの研究成果を踏まえ本研究では、厳島神社特有の社頭景観創出のための海上社殿と海との関係性を捉えることとし、①佐伯景弘解<sup>\*3)</sup>に記される過酷な環境圧を被る社殿立地場所の特定。②創建後 900 年程経過の中で海上社殿が維持継続された木造の技術的・構法的特徴の把握。③海上社殿建立のための有浦湾・御笠浜の形状(人工海浜)改変説に関する工学的な検討。この 3 側面の解明から、着目されなかった海上木造建築物の有用性を捉えると共に、将来予測される海上社殿の冠水や水没に対する対策の検討を行うこととする。(写真-1)

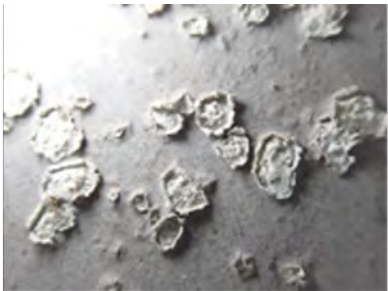
図1 大津壁の析出物を伴う劣化

旧西尾家住宅の主屋では、台所、調理場、縁廊下、土間、外壁などに大津壁(並大津壁)が使われており、多くの壁で劣化がみられる。なかでも、特徴的なものとして表面にあばた状の析出物を伴って剥落する塩類風化がある(図1)。

あばた状の劣化は比較的広い平らな面に生じており(図2右)、析出物を伴っていた(図1)。上部よりも下部での劣化が著しく、上下温度分布にともなう結露の影響が考えられる。また、縁廊下(図2中)では、同じ面でも劣化の程度が大きく異なる。劣化の少ない箇所は縁廊下扉の影に

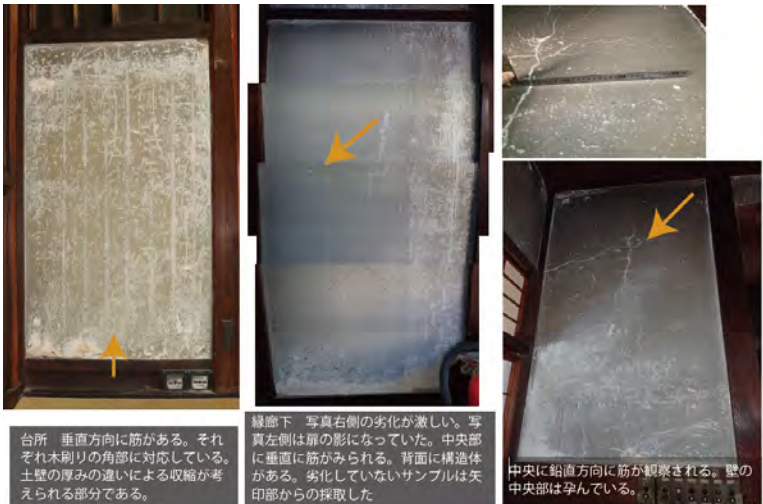
図2 旧西尾家住宅の大津壁の保存状態

旧西尾家住宅の主屋の大津壁の劣化は、筋状のものとあばた状のものがあつた(図2)。

筋状の劣化は、壁や垂れ壁の中央部に垂直や水平にみられるもの、梁の角から放射状にのびるものがあつた。図2右の壁には中央部に亀裂が垂直に走っており、亀裂部分が孕んでいた。また、図2左の壁では縦に何本も筋状の亀裂があつた。壁や垂れ壁の中央部はたわみやすく、構造面でも亀裂の入りやすい場所であり、また、構造の角や梁の中央部は応力の集中しやすい部分であるため、ひび割れが生じやすいと考えられる。また、上塗り層に亀裂がある箇所は、裏面に構造体や木舞など、異なる構造体の境界部であり、壁土の収縮の違いが生じることで細かな亀裂が生じていると考えられた。

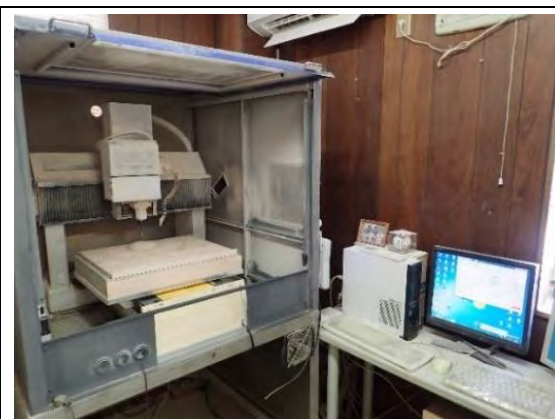
木地模刻資料を作製した5軸自動切削装置

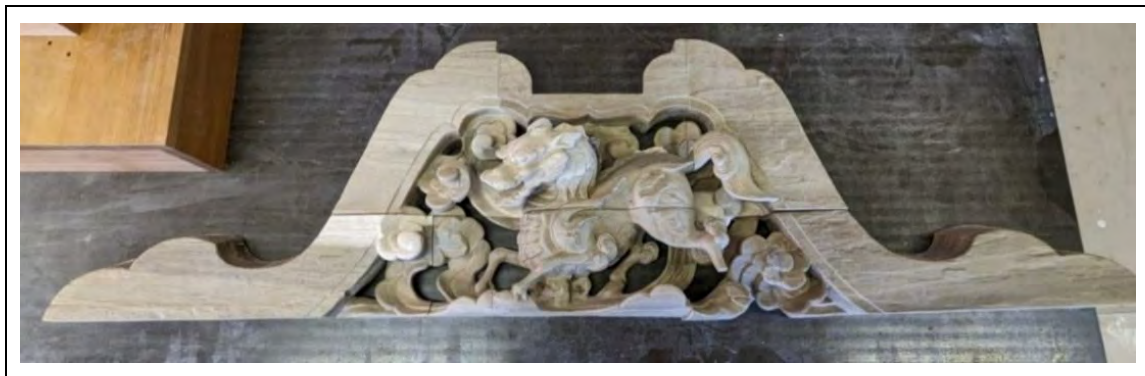
三次元計測データをもとに製作した機械切削技術による白木状態の木地模刻資料

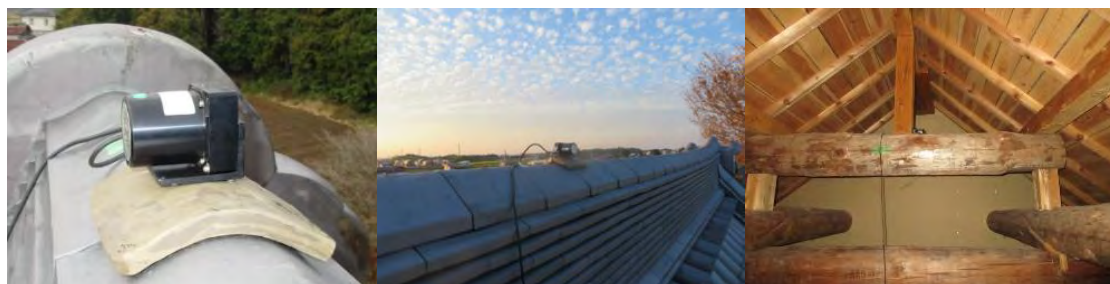
図2 速度計設置状況（左:速度計、中央:棟瓦上、右:小屋組）

茨城県石岡市の桜井瓦工業の協力のもと、茨城県石岡市ひたちなか市の大覚寺本堂、大覚寺客殿、A瓦工業、成等寺の4つの建築物(図1)を対象に常時微動計測を行った。計測には株式会社東京測振製のサーボ型速度計 VSE-15-D6 を9台用いて、地盤面、桁梁レベル、棟下レベル、棟瓦上の水平および鉛直成分の常時微動計測を行った。棟瓦上の設置には冠瓦の曲がりに合わせて油粘土を敷くことで固定した(図2)。得られた波形データをフーリエ解析によりフーリエスペクトル比を算出して固有振動数を求めた(図3、表1)。地盤に対する各層のフーリエスペクトル比を見ると、けた行、張り間方向ともに棟下よりも棟瓦上のフーリエスペクトル比が大きく、振動モードでは梁桁レベルに比べて棟瓦上の方が、けた行で約3倍、張り間で約1.3倍大きくなった。棟瓦レベルと棟下レベルでは、けた行で1.005倍、はり間で約1.05倍となり、掘り間方向の方が棟瓦レベルと棟下レベルとで差が大きくなっている(図4)。

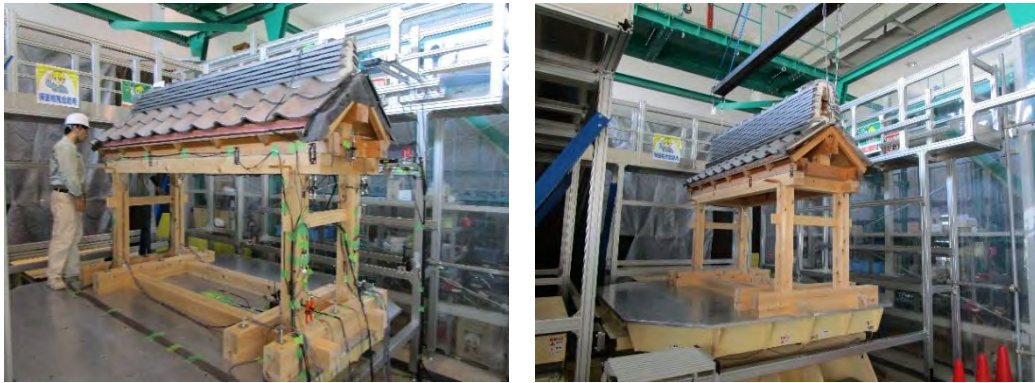
図5 試験体全景と振動台設置状況（左：棟なし、右：棟あり）

試験体は土台、柱、桁、梁の軸組みと束、棟木、棟束、野棟、瓦の小屋組の2つで構成される伝統木造試験体である。屋根の棟は棟束あり(のし12段)と棟束なし(のし5段)の2つとした(図5)。

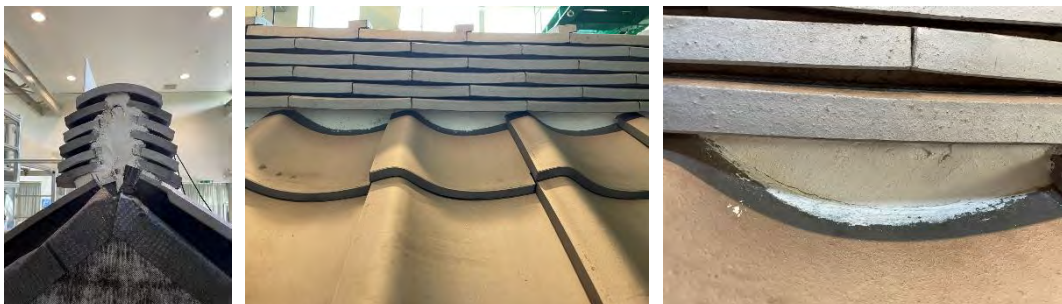
図7 瓦と南蛮漆喰の損傷観察

WN加振から試験体の固有振動数は、束なし試験体で5.1～4.6Hz、束あり試験体で4.3～2.4Hzまで変化した。加振実験で得たデータから作成した復元力と層間変形角の関係から履歴曲線を作成した（図6）。損傷観察は、試験体作成期間の2024年3月10日から実験日の同年9月20日までと実験での損傷観察を行った。BCJと実地震波の加振の合間に棟の立ち上がり部分の漆喰が見える部分にひび割れの観察において損傷は確認されなかった（図7）

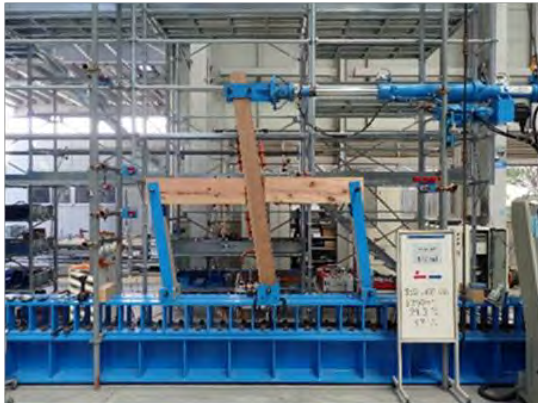
写真 1 竿車知仕口試験体の実験の状況

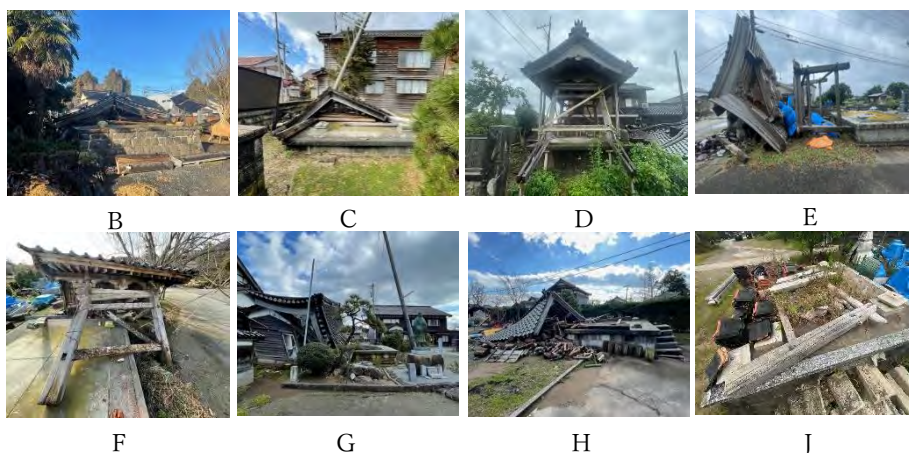
図 13 能登半島地震後の鐘楼の被害状況

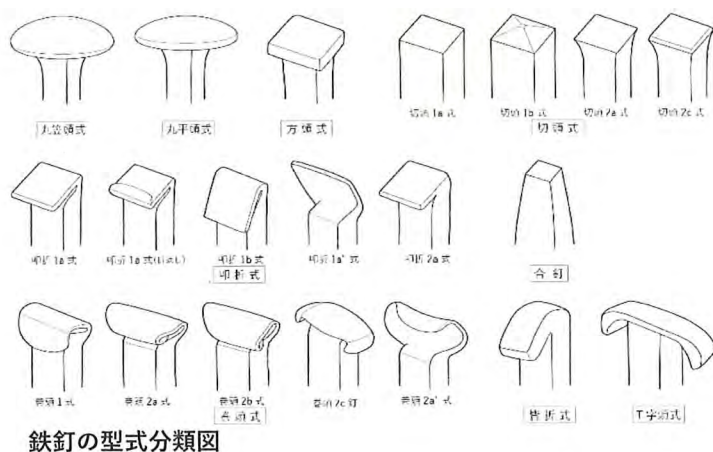
鉄釘の型式分類図
