## 2017年度（平成29年度）研究報告

## 建築一件書類に基づく大正期混構造（組積造とRC造）建築の調査研究

北海道大学大学院工学研究院 池上重康

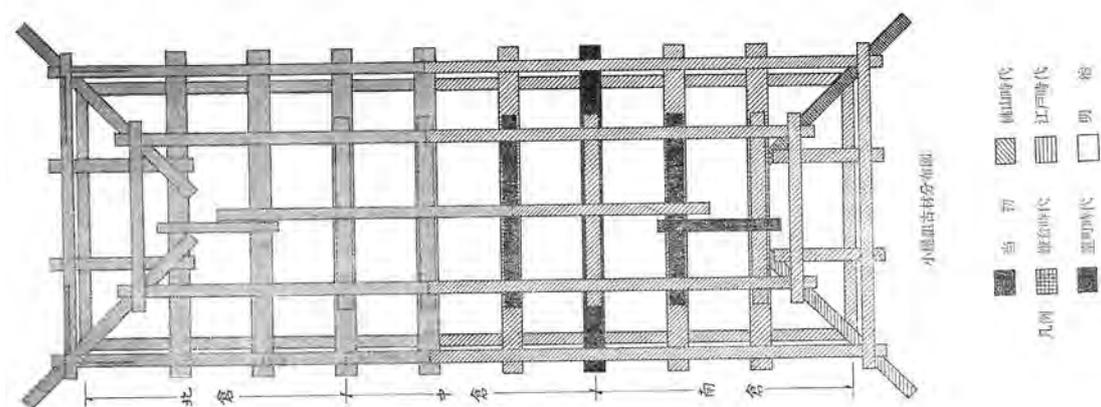
図1 法隆寺綱封蔵の小屋組古材（出典：修理工事報告書）

金堂・五重塔・夢殿とは異なり、綱封蔵は破損回数が多く、複数回の修理が行われている。徳治3年（1308）の修理は破損に伴うもので、この時には台輪までの半解体修理が行われたとみられる。中倉に床板を張り、連子窓を付けることで囲い、一室とした。

延文2年（1357）に南倉の屋根修理、永享2年（1430）に屋根修理があった。大永3年（1523）の盗賊の放火により、北倉と中倉の一部が焼け、その修復のために北倉のほぼ全解体修理、中倉の半解体修理を行ったとみられる。北倉の小屋組のみ、真束組とし、飛貫・腰貫の挿入による構造強化をしている。その際には

松材の使用が確認でき、扉や垂木も大永の頃の様式で修理された。

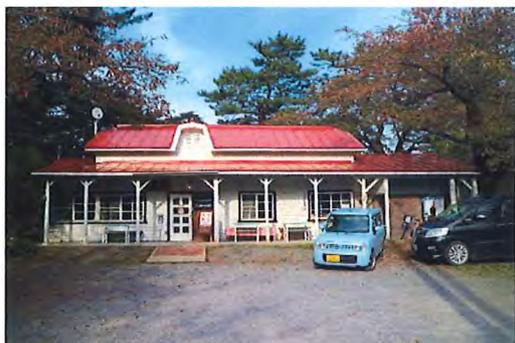
写真 1 旧芦野公園駅

まず駅自体に着目すると、駅舎としての役割は終えたが駅自体は営業している駅と当該線区の廃線に伴い駅自体の営業を終えた駅の 2 つのパターンに大別され、営業中の駅は 7 駅・営業を終えた駅は 8 駅でほぼ同数であった。営業中の駅については、旧室蘭駅・旧芦野公園駅（写真 1）・旧湯田中駅（写真 2）のように新しい駅舎が別の場所に建設され旧駅舎は場所を変えずに保存されているケースと、旧下小代駅（写真 3）・旧秩父駅（写真 4）・旧浜寺公園駅のように新しい駅舎を建設するために旧駅舎は曳家もしくは移築されて別の場所で保存されているケースが見られた。なお、旧松尾寺駅は駅舎の位置も変わらずに駅も営業を継続しているが、駅舎の管理者が鉄道事業者から NPO 法人に移管されたことにより旧駅舎という位置付けとなっていた。

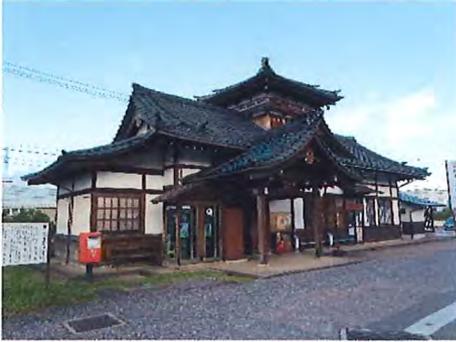
写真 5 旧井波駅

次に駅舎について着目すると、所在地の地域別としては北海道 2 駅・東北 2 駅・関東 3 駅・中部 5 駅・関西 2 駅・中国 1 駅で四国地方と九州地方には存在せず、このことから、現役の登録有形文化財の駅舎が中部から西の地域に多いのに対して、旧駅舎は中部から東の地域に多いことを窺うことが出来る。建設年代としては旧浜寺公園駅(1907)が最も古い一方、旧井波駅(1934) (写真 5) が最も近年に建設されたものであり、未だに第二次世界大戦後に建設された駅舎の登録は行われていないことが分かった。また、階数は旧室蘭駅 (写真 6) だけが 2 階建てで、建築面積も旧室蘭駅(686 m<sup>2</sup>)以外は 300 m<sup>2</sup>以下であり、旧室蘭駅は特筆すべき存在であるといえよう。

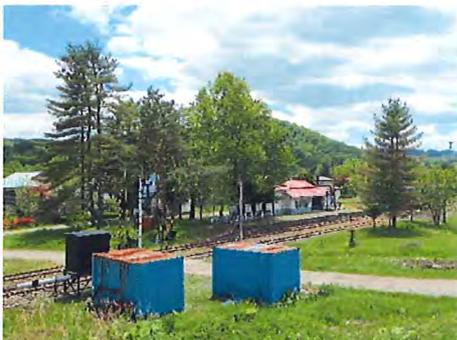
写真 7 富内銀河ステーションの全景

駅舎以外の施設では、旧富内駅・旧小坂駅・旧美濃駅・旧西中金駅の4駅でプラットフォームも登録有形文化財となっていた。なかでも旧富内駅は「富内銀河ステーション」(写真7)という公園のような施設の一部として整備され、旧小坂駅は「小坂レールパーク」として機関車庫も登録有形文化財となっており、旧美濃駅では車両も含めて保存され往時の姿をとどめていた。他にも登録有形文化財にはなっていないものの旧北軽井沢駅では車両が保存されており、旧吉ヶ原駅は「棚原ふれあい鉱山公園」(写真8)の一部として整備されていた。これらの活用事例を踏まえると、単に旧駅舎を単体として保存するだけでなく、駅舎以外の施設の保存についても重要であることが理解出来る。また、15駅中8駅で登録有形文化財を示すプレートの設置されていたが、ソフト面では登録有形文化財を示すプレートが設置されていることは駅舎の保存・活用にとって効果的であると思われる。

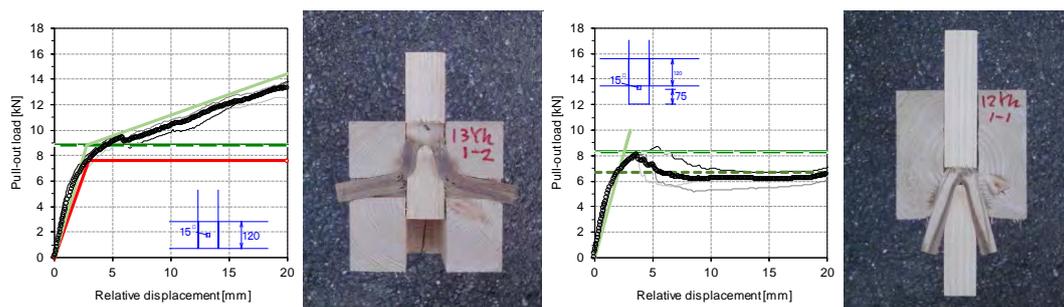
図1 込栓・鼻栓接合部の引張挙動と変形の様子

伝統接合部の引張挙動には、木材のめり込み変形挙動と、広葉樹材の材質性能が大きく影響する。込栓・鼻栓接合部には、ヨーロッパ型降伏理論(EYT)を用いた耐力推定式が適用できる。広葉樹込栓の圧縮、せん断特性値に、密度との相関によって得られる推定値を適用し、EYTによる推定を行った結果を実験値と比較したものを図1に示す。推定値は試験値の降伏耐力と概ね精度良く適合したが、いずれの仕様においても、降伏後に大きな変形性能を有する試験結果となった。この変形性能は、込栓の場合、仕口中央で込栓が曲げ破断した後に、ほぞ両側で込栓が片持ち梁

形式で荷重負担したため、降伏後に耐力が倍程度まで増大した。鼻栓の場合、仕口中央で栓が曲げ破壊する条件は同様であったが、その後栓が仕口内に引き込まれ、一旦荷重低下するものの、その後ほぞと柱材との間で摩擦抵抗が生じたために耐力負担した(図1右)。

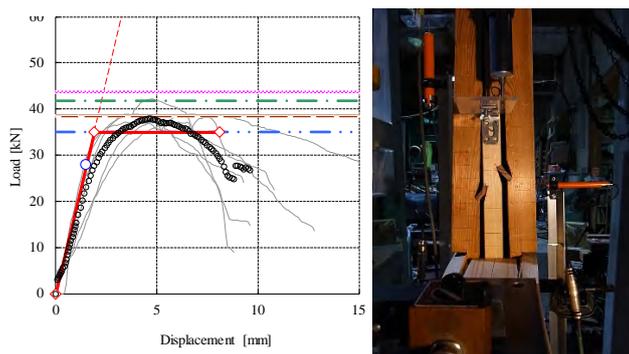
図2 車知栓接合部の引張挙動と変形の様子

車知栓接合部の引張においては、込栓の圧壊、込栓の回転に伴う柱の割裂等の破壊現象が観察され、これも同様に、込栓の材質特性値に密度からの換算推定値を適用することで、精度良く推定が可能となることを確認した。

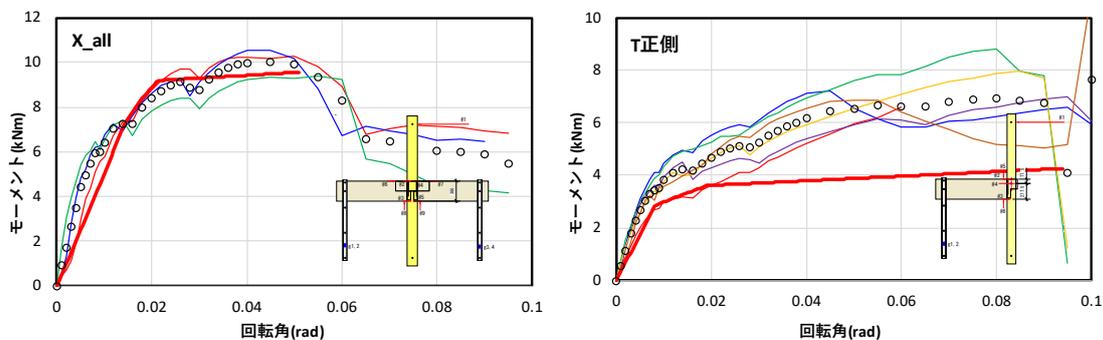
図4 推定結果と実験結果の比較

討した単位接合部の引張性能をその3で求めた接合部モデル評価式に代入して求めた推定結果の比較を示す。大変形に至るまでの挙動を、概ね精度良く推定することができたと考える。

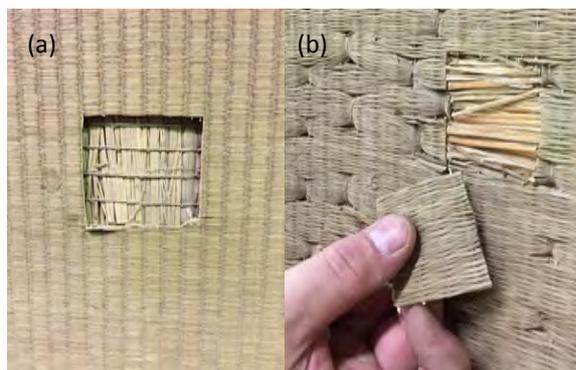
図3 約100年前の畳の表側(a)、裏側(b)

等による劣化を受けた状態のものも含む。)、③収穫後すぐに $-20^{\circ}\text{C}$ で保存したイグサ、④収穫後すぐに $-80^{\circ}\text{C}$ で保存したイグサ、⑤約 4 年間使用した畳のイグサ、⑥約 100 年前に作られ使用されてきた畳のイグサ [図 3]である。なお、①②③④については熊本県内農家または熊本県農業研究センターアグリシステム総合研究所

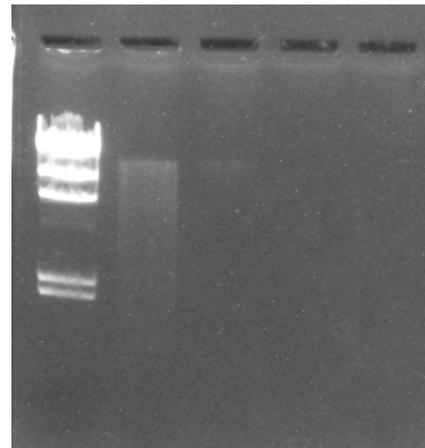
図4 抽出DNAの電気泳動図

実際、生のイグサに最も状態が近いと考えられるサンプル③では、1mm角にイグサをカットして抽出操作をすすめても、ほとんどDNAを抽出する事ができなかった。そこで、細胞を取り巻く膜や壁が破壊しやすくなるように、イグサをもっと細かく粉碎したサンプル④で同様の操作を行ってみると、電気泳動によってgDNAの存在が確認出来る程度の十分量の濃さのDNAを抽出する事に成功した [図4; 各レーンは左から順に、DNAマーカー、サンプル④抽出DNAの10倍希釈溶液、同100倍希釈溶液、サンプル③抽出DNAの10倍希釈溶液、同100倍希釈溶液]。このことから、サンプル⑥におけるDNA抽出でも、イグサを粉碎したほうが良いと予想された。そこであらかじめ乳鉢ですりつぶしたサンプル⑥を用いてDNAの抽出を試みたが、電気泳動によってgDNAの存在が確認出来る程度の十分量の濃さには至らなかった。サンプル⑥は生のイグサであったときから約100年の時を経て劣化しており、通常キットのプロトコルに従った抽出方法を改良する必要があると考えられる。ただし、DNA鑑定に向けた特定領域のDNA配列の増幅と配列解読を行うためのPCRのテンプレートとして十分量のDNAが抽出できている可能性が有ることから、今後はこの視点からのDNAの品質の確認を試みる予定である。

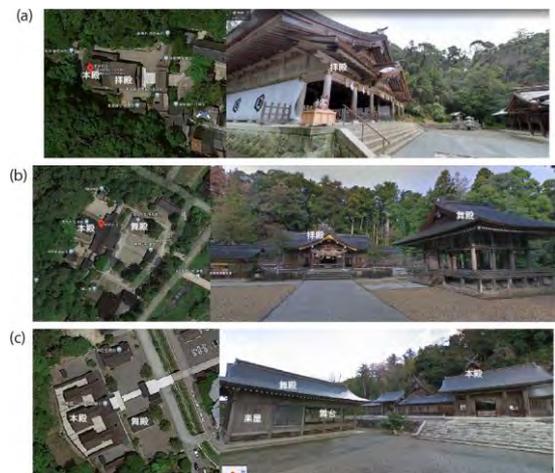
図 1 (a) 美保神社, (b) 熊野大社, (c) 佐太神社の舞殿

本研究での調査対象は、美保神社拝殿、熊野大社舞殿、佐太神社舞殿である（図 1）。美保神社は毎朝、毎夕、巫女が鈴を鳴らしてお供えを献上し、さらに神恩に感謝する祭典が拝殿で行われる（朝御饗祭・夕御饗祭）。拝殿は幅 13m、奥行き 15m、

高さ（最高）7m と大変広く、その背後にある本殿へと直接繋がっている（図 1a）。よって拝殿の中で、本殿に近い空間が本殿付近と言える。

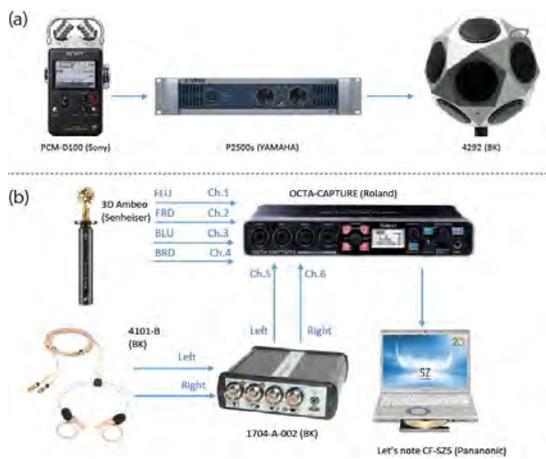
図2 使用した計測機器

測定に使用した機器を図 2 に示す。信号の出力には、全方位に等エネルギーに音を出力できる 12 面体スピーカ（Type4292, Bruel & Kjaer）を用いた。一方、信号の入力には、バイノーラルマイク（Type4101, Bruel & Kjaer）と 3D マイク（AMBE0 VR MIC, Sennheiser）を用いた。バイノーラルマ

イクは人の両耳に装用し、右耳と左耳、それぞれに入る信号を録音することが出来る。また 3D マイクは近接する 4 つのマイクから構成されており、各マイクから音響インテンシティを計算することにより、音の到来方向を割り出すことが出来る。

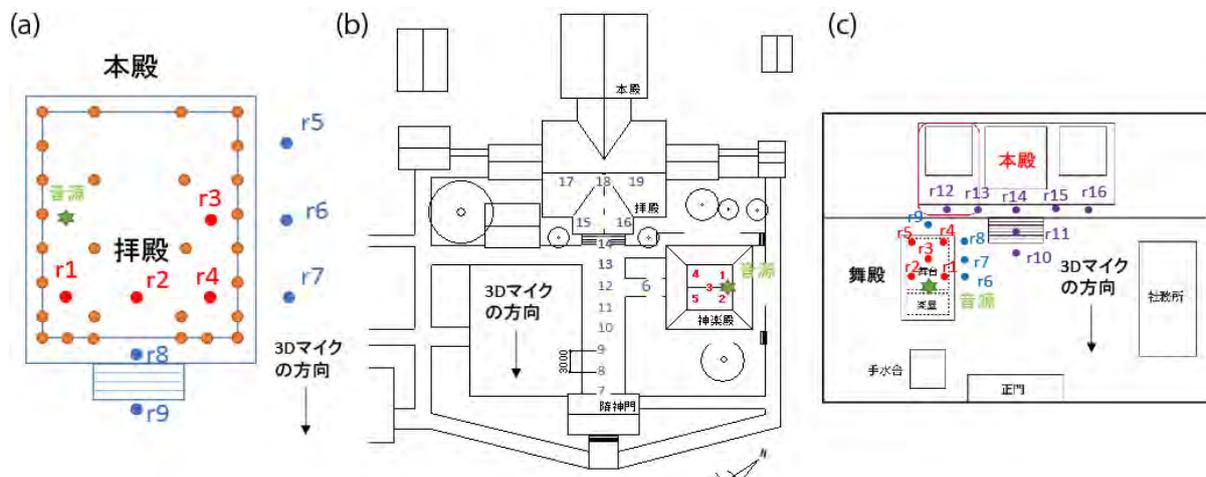
図3 平面図と受音点位置: (a) 美保神社, (b) 熊野大社, (c) 佐太神社

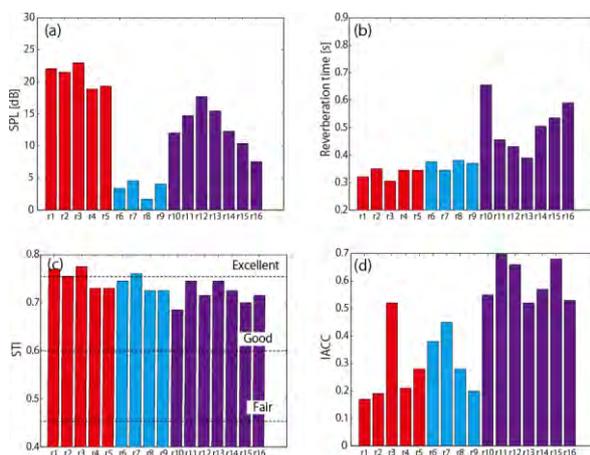
図6 佐太神社の (a) 音圧レベル (SPL), (b) 残響時間 (RT), (c) 音声明瞭度 (STI), (d) 拡散性 (IACC)

佐太神社で計測した音響パラメータを図6に示す。音の大きさ (SPL) が、音源のある舞台上で最も高いという傾向は他の2社と同様であるが (図6(a))、特筆すべきは舞台周囲 (青バー) よりも、本殿付近 (紫バー) の方が圧倒的に届く音量が大きいことである。これは佐陀神能を観覧した際の筆者の実体験と一致する。この現象は舞台の高さと本殿の高さに起因する。舞台の高さは 1m で、本殿の基礎となる石垣の高さは 1.57m であった。高さのレベルがほぼ

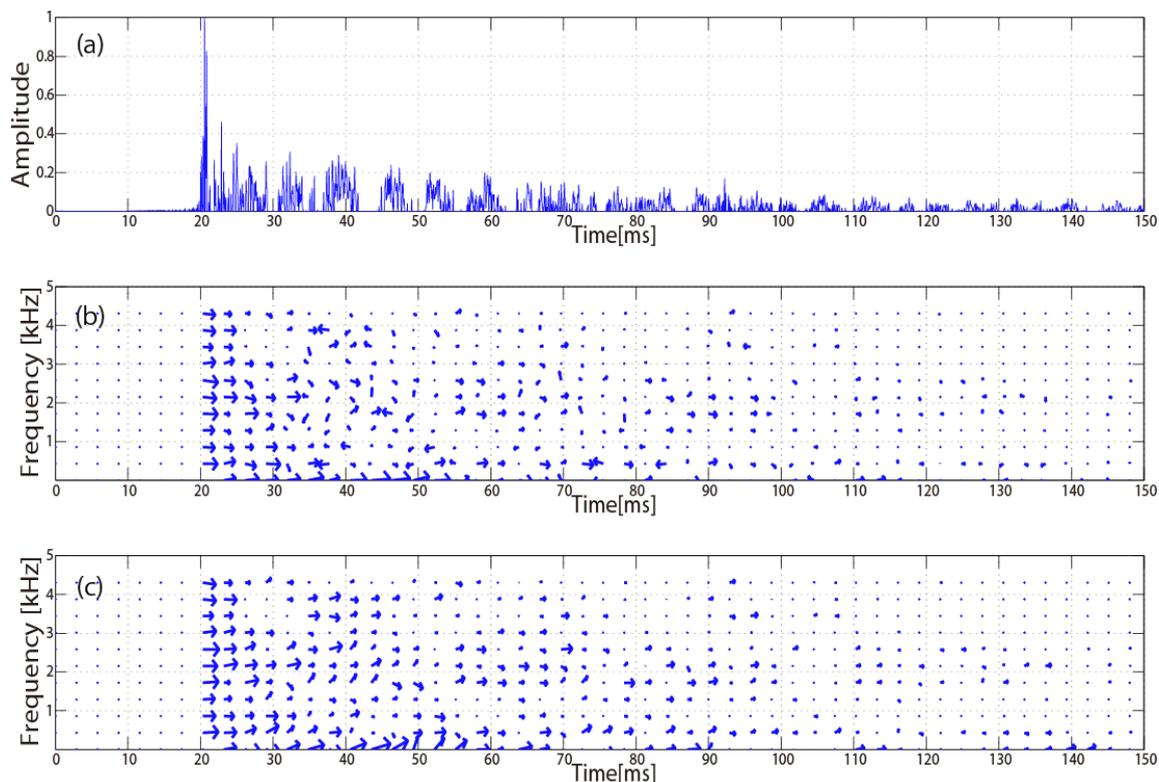
図7 佐太神社受音点 (r12) の (a) インパルス応答, (b) 水平面からの音の到来方向, (c) 垂直面からの到来方向

一致するため音が伝搬しやすいものと考えられる。石垣の上にある受音点 r12 の音の到来方向を図7に示す。図7(c)から、下から上に向けて到来している様子が分かる。音源からの直接音だけでなく、反射音でも同様の傾向が見られることから、舞殿舞台の床面からも多くの反射音が返っていることが分かる。熊野大社舞殿と異なり、佐太神社舞殿は本殿方向に向けて開口している。この点も、本殿付近で SPL が高くなる要因として考えられる。

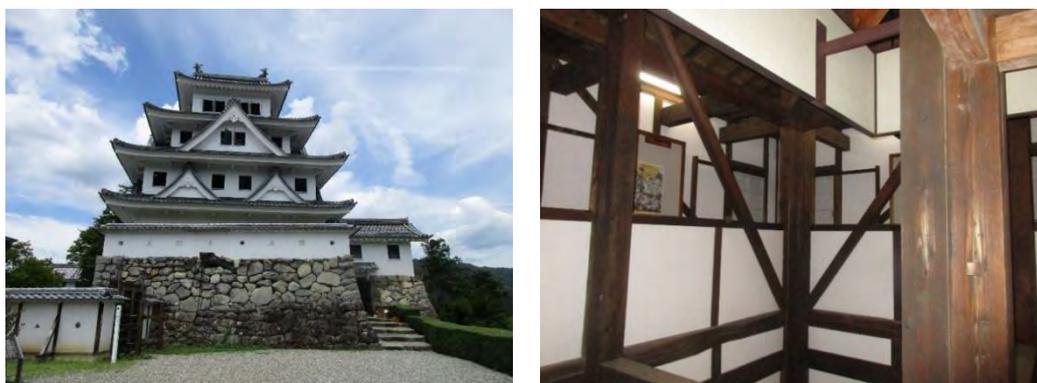
図1 建物の外観と内部の補強状況

対象建物は岐阜県郡上市八幡町八幡山に築造された郡上八幡城である。1932年に天守閣再建の計画が上がり、翌年模擬天守として再建された<sup>1)</sup>。その後1987年に老朽化による外壁の劣化修復と併せて、沿え柱などの構造補強が行われた。構造は石垣を基礎とした木造建築物で、石垣の高さは天守台正面において約3.7m、天守台規模は高さ約17.18mの5階建て、平面はほぼ正方形で間口、奥行きともに約10.91mである。再建当初の構造要素は、土塗り壁であったが改修時に全て取り除かれ筋かいが取り付けられた。また軸組の断面サイズは一般住宅程度であり沿え柱補強が施されている。建物の状況を図1に示す。

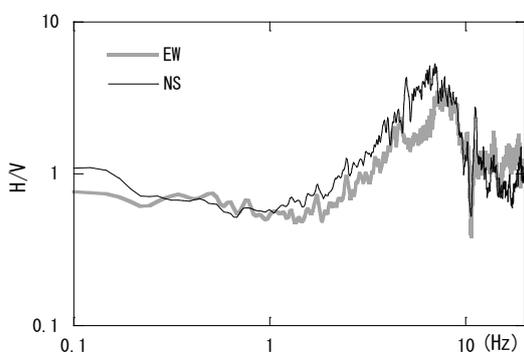
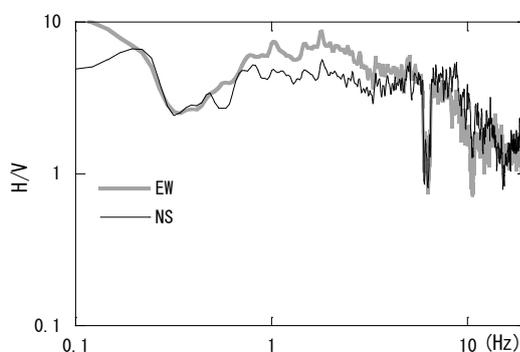
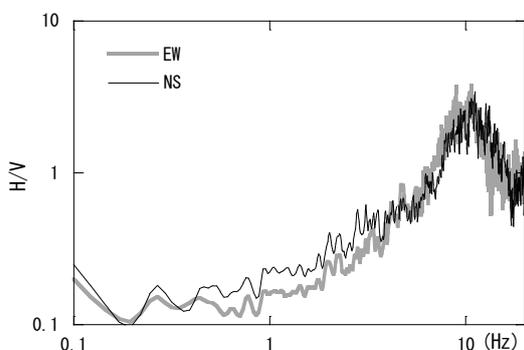
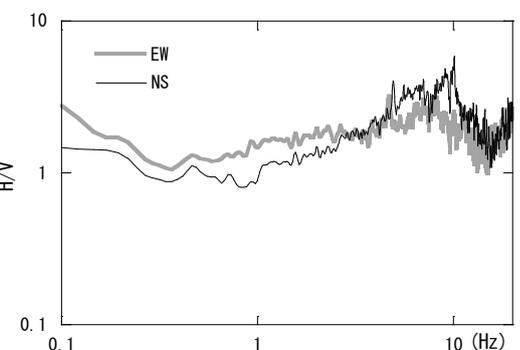
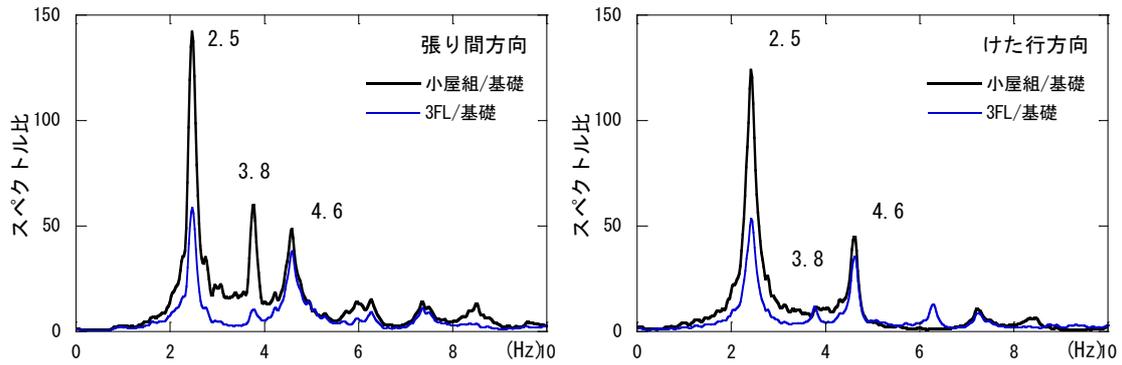
図2 天守閣基礎と周辺地盤および天守閣の卓越振動数

天守台基礎の卓越は 7.0Hz であり、見張り台の卓越はおよそ 10.6Hz 程度、松の丸の卓越はおよそ 10.4Hz 程度であった。天守閣の卓越は、建物方向による振動特性の違いはほとんど無く、張り間、けた行方向ともに 1 次で 2.5Hz、2 次で 4.6Hz であり、各次の振動モードも建物方向でほぼ同じ形状である。また上下方向の卓越は 7.2Hz であった。それぞれの H/V およびフーリエスペクトル比を図 2 に示す。

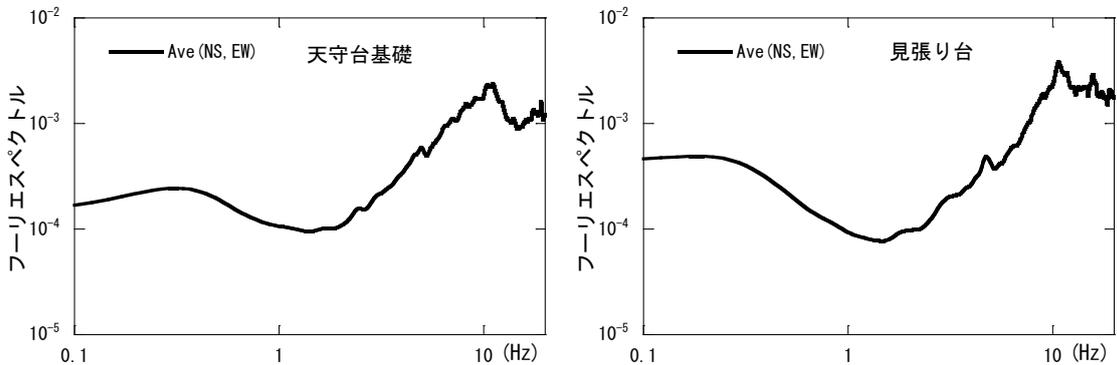
図3 平均化した水平成分のフーリエスペクトル ( $H_F$ 、 $H_G$ )

松の丸や見張り台における地盤の固有振動数は10.6Hz、石垣は7.0Hzであった。山全体を盛り土とは考えづらいことから、ほぼ地山の状態と思われる。見張り台のフーリエスペクトル (HG) に対する天守台基礎のフーリエスペクトル (HF) の比 ( $H_F/H_G$ ) を石垣における増幅率と考え、図3に天守台基礎と見張り台のフーリエスペクトル、その比を図4に示す。同図 (a) は0から10Hz区間 (b) は0から5Hz区間を示す。 $H_F/H_G$  は最大で1.4倍であるが、1から5Hz区間の平均では1.2倍となった。

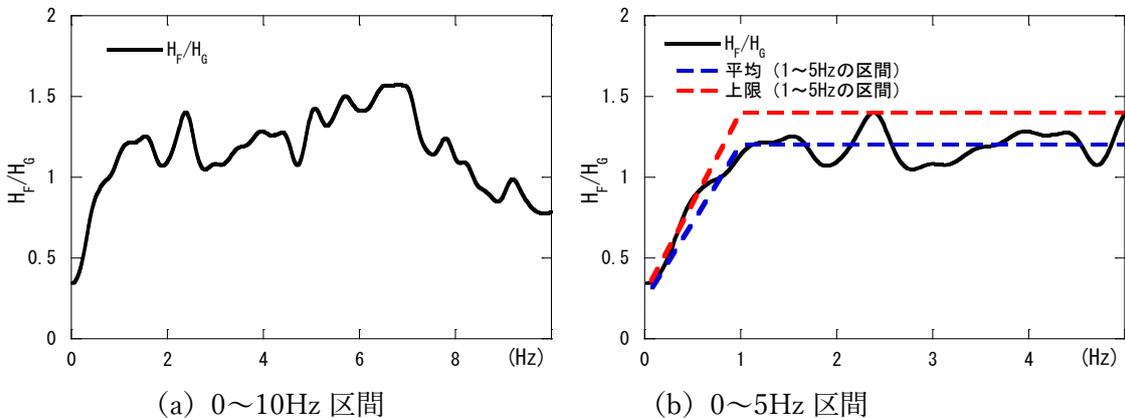
図4 地山に対する天守台基礎の水平成分フーリエスペクトル比 ( $H_F/H_G$ )

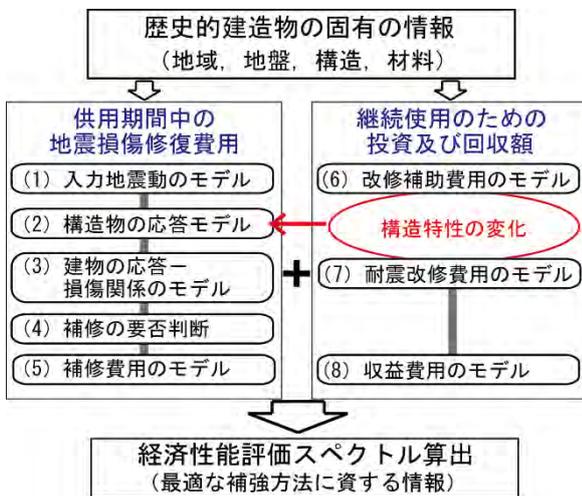
図-1 経済性能評価フロー

歴史的建造物の保存を考える場合，建設時の設計基準が現行基準を満たさないことに加え，供用期間中の様々な外力による劣化も考慮する必要があり，歴史的価値を維持しながら合理的に建物の補修・補強を進める手法が確立されているとは言えない。そのため，所有者の経済的な事情から取り壊されてしまう事例も多く存在する。そこで本研究では，歴史的建造物の保存・再生にあたり，合理的な建物の補修・補強方法の選択に資する情報を提供すべく，耐震改修による補強効果を考慮した建造物の経済性能評価について検討する。具体的には，歴史的建造物の保存・再生に向けた意思決定時点において，継続使用のための耐震改修初期費用（ただし改修に対する公的補助の有無・大小を考慮）を投資額として，供用期間中のフロー収益を回収額として，供用期間中に発生が予想される入力地震動シナリオ（ライフサイクル地震動シナリオ<sup>1)</sup>）を用いた地震応答解析から推定されるフロー支出を地震損傷補修費用としてそれぞれ算出し，パラメトリック解析を通して目標とする経済性能を満たす構造性能の領域を表示する曲線を要求スペクトルとして求める。この一連の，歴史的建造物の経済性能評価手法の概要をフローとして図-1に示す。

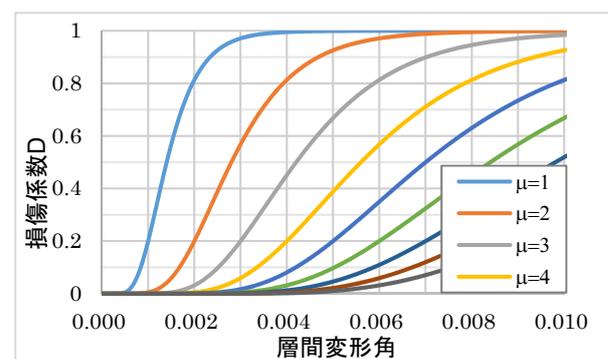
図-3 損傷係数  $D$  と層間変形角の関係

文献6), 7), 8)に基づき壁体部損傷発生変形角(中央値)と架構終局変形角(中央値, 未改修時)を表-2のように設定したフラジリティ曲線を作成し、修復費用算出にあたり規準化改修費用に乗じる係数として損傷係数  $D$  を定めた(図-3)。なお、損傷発生変形角より応答が小さい場合は補修等せず、剛性低下したまま次の地震動を受ける。

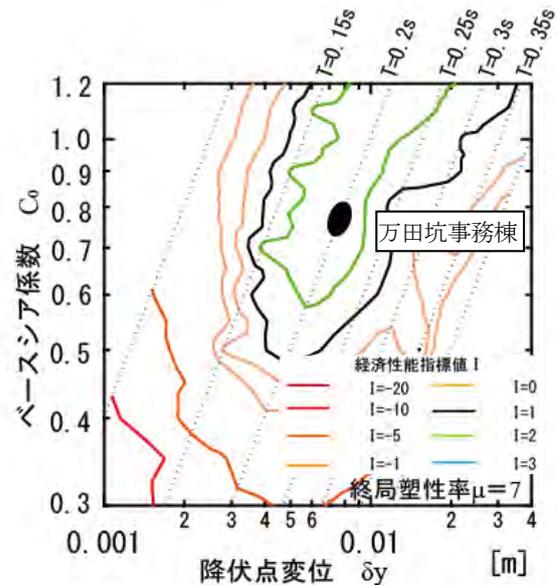
図-6 Case4 (b)補強鉄骨・耐震プレート増設

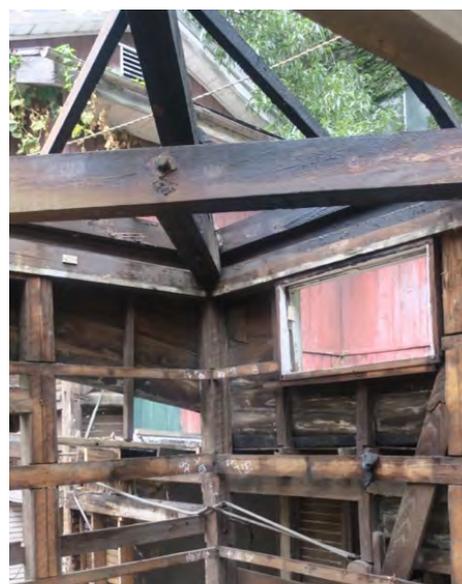
写真 アトリエ南西部の燃焼跡

※この燃焼跡と古写真より、当初のロフト位置が明らかとなった。

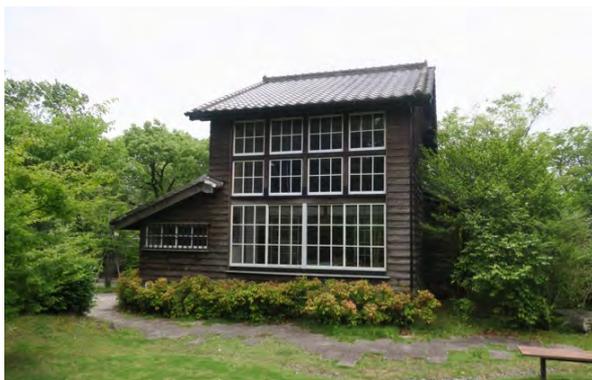
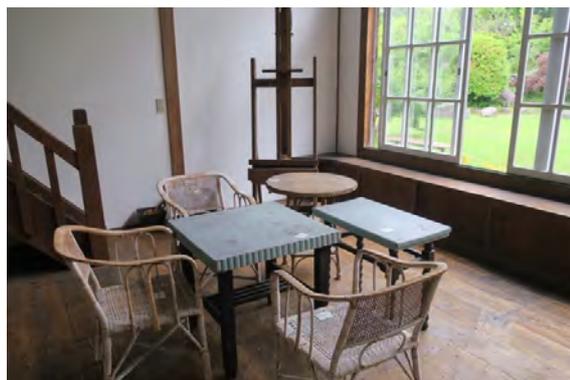
写真 坂本繁二郎アトリエ外観・内部

一方の南側は梁間一間半、桁行二間の畳敷六畳間、西側に奥行半間の床の間、押し入れ、南側に半間の縁を設ける。縁の西突き当たりには便所を設ける。アトリエ内の階段を登ると梁間二間桁行二間の畳敷八畳間、その西側に奥行半間の収納を設ける。

小屋は外周をトラス組で支え、内部は母屋桁を方杖で支え、四隅に火打梁を入れる。これにより、梁間方向の小屋組が省略されることで大空間を設けることが可能となる。

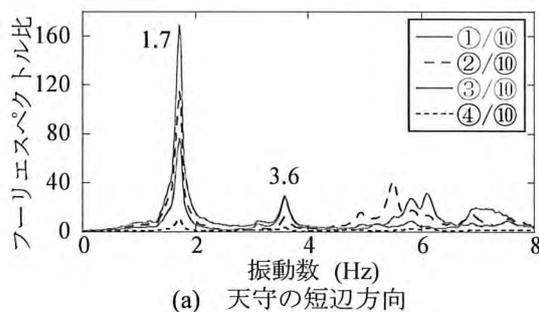
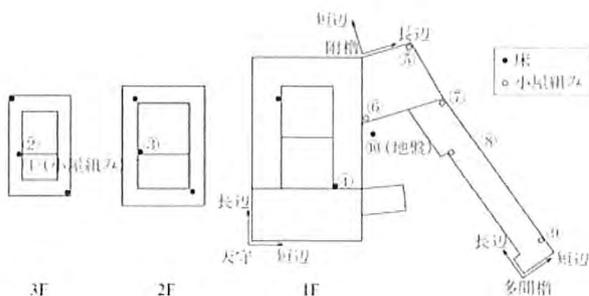
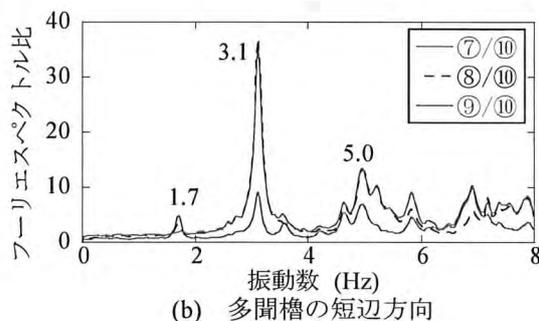
図 1 天守と多門櫓のフーリエスペクトル比

得られた結果の一例を図 1 に示す。

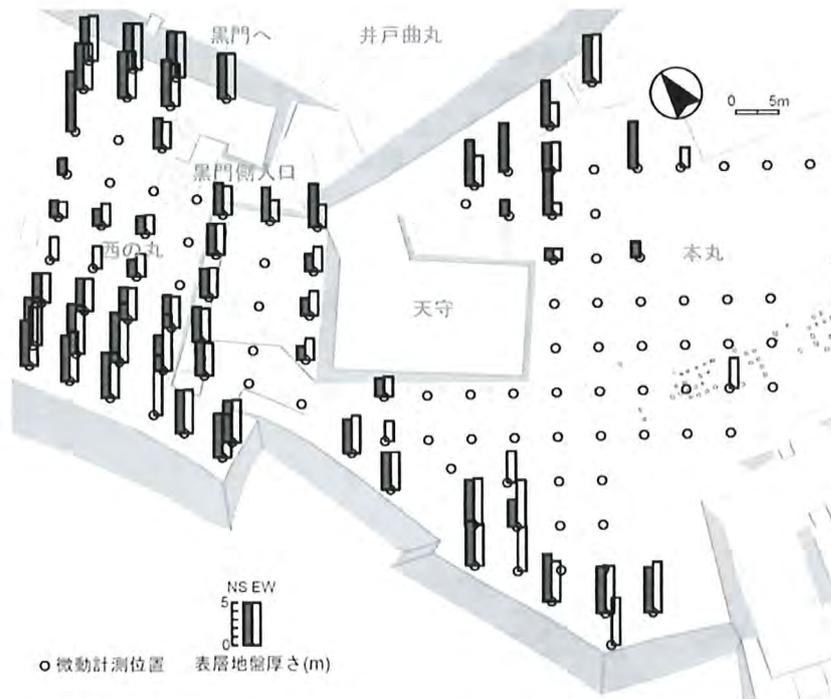
図2 表層地盤厚さの推定分布

天守周辺の西の丸や本丸における地表面の単点微動計測によって H/V スペクトルを求め、そのピーク振動数より表層地盤の卓越振動数を推定し、表層地盤厚さ分布を同定する。その際、石垣周辺では、平行成層地盤とは考えにくいいため、H/V スペクトルの変化を調べた。推定した表層地盤厚さの分布を図2に示す。ただし、ピーク振動数が特定できなかった計測点については、無理に推定しないことにした。

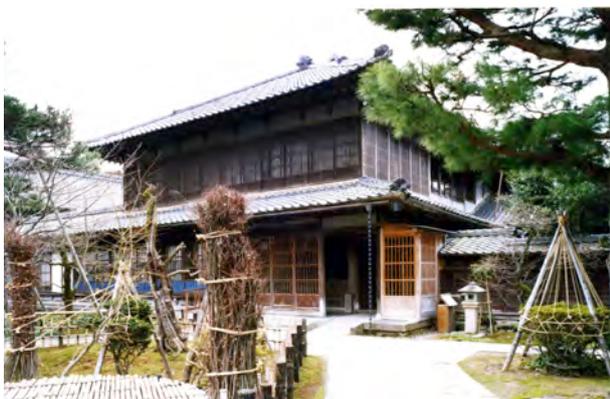
写真1-1 北方文化博物館 主屋

- ・旧作業場：伊藤家が現在地に住宅を建設するために設けた作業場とされ、明治15(1882)年～明治16(1883)年頃の建築とされ、和釘と洋釘の併用となる。
- ・主屋：新敷地の住宅として最も早く建築がなされ、明治18(1885)年の上棟と判断される。和釘と洋釘の併用である。
- ・大広間：この建物は主屋に次いで建築がなされたと傳承されている。おな、建物名の記載はないものの、明治20(1887)年の年紀を持つ棟札が伝わり、これが大広間のものと判断できる。用いられる釘は洋釘のみとなる。
- ・門土蔵：この門は、大広間前に配されるため、大広間の建設と前後しての建築と判断できるため、明治時代中期の建築年代と考えることができる。建物は洋釘による仕事であった。
- ・三楽亭：三楽亭は平面が正三角形となる奇抜な建物で、大広間の建設を終えた後、この建物の建築に着手して、明治24(1891)年頃の建築と考えられている。建物に用いられる釘はいずれも洋釘である。
- ・湯殿：大広間に接続する湯殿は、上便所と上湯殿の役割を持つ建物である。建物では明治27(1894)年の新聞紙が養生紙として複数種残っているため、明治27(1894)年の建築と判断でき、いずれも洋釘の仕事であった。
- ・奥土蔵：主屋の背面に奥土蔵が配される。一連の資料から、明治32～34(1899～1901)年頃に建築がなされ、明治34(1901)年6月の年紀を持つ棟

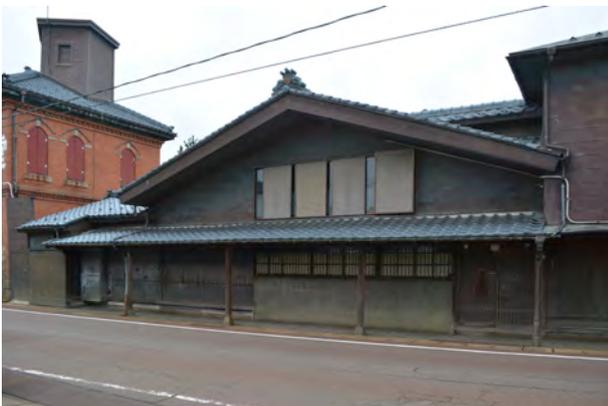
写真 2-1 今井家住宅 主屋

・**主屋**：主屋はかつて前面道路に面する雁木に江戸時代末期における打ち壊し時の損傷痕が残ったことなどで、主屋は江戸時代後期の建築とされる。建物では和釘が用いられ、後世の改変とされる箇所では洋釘の利用が見られた。

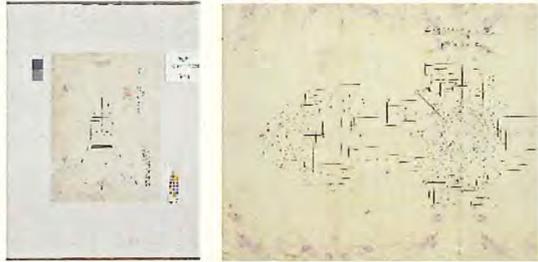
基礎図面 断面図(左) 平面図(右)

られ描かれており、煉瓦の積み方にいたる細部まで図面で指示している。

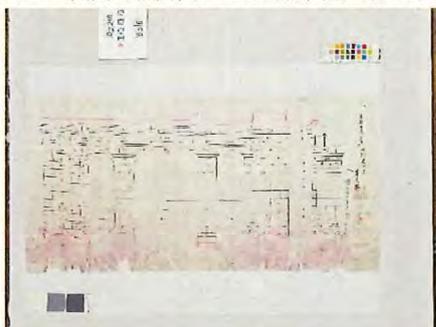
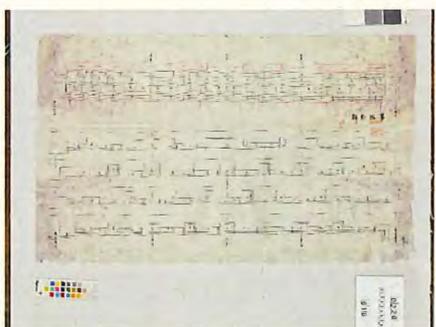
石割図\_立面図(左) 平面図(右)

発注及び訂正などがおこなわれていることになり、残存する石割図の多くは、第二回から第三回にかけて発注していた図面の検討図または発注図面と推察する。

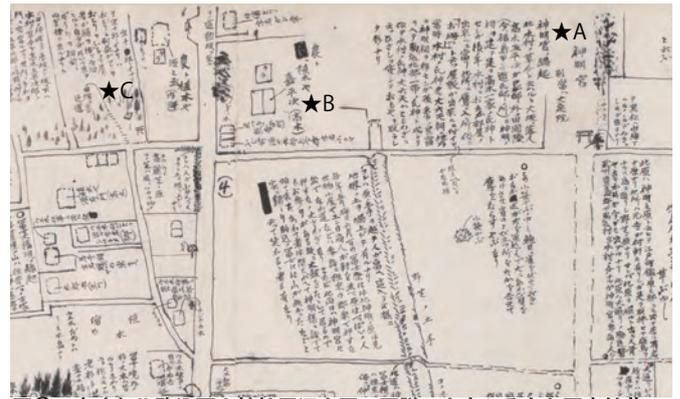
図③ 安政年代駒込富士神社周辺之図・図説 文京ふるさと歴史館蔵

昭和10年に完成した「安政年代駒込富士神社周辺之図及び図説」(文京ふるさと歴史館所蔵、文京区指定文化財)をもとに、名主屋敷の敷地を検証した。絵図の中には高木嘉平次家が「農と植木屋」として、現在の東京都史跡「駒込名主屋敷」の場所(★B)や、「嘉平次さんの椎木林」などの他、「内海家」、「清水家」など、駒込地域の植木屋の主屋と蔵が詳細に記載されている。現在の「駒込名主屋敷」は、その史跡名称の通り旧名主の居宅(跡)とされるが、実際に、その根拠を実証するものはない。新編武蔵風土記によれば、名主としての高木将監の子孫を高木五平次といい、江戸以前に村を開いた。現在の天祖神社社殿(記号A)の背後の石碑(慶安元年・1648)に高木将監の名が刻まれている。万治3年「駒込内名主 将監」の文書が残っていることから、期間は不明だが将監が駒込村の名主であったことは確かである。一方、麟祥院文書(豊島区史資料編)には、麟祥院領下駒込村の記述内に申立人として、「下駒込村 嘉平治(次)」が「年寄」、「五人組」、「肝煎り」などとして多数見られ、嘉平次は麟祥院領下駒込村の村役だったことが明らかである。次に、明治22年発行の『日本園芸会誌』によると、高木嘉平次家は、寛永年間(1624~1644)に朝鮮国より伝わった高麗芝の育成に成功し、近隣に同業者の内海源之丞や清水弥平太に苗を分けるなど、植木屋として成功した。絵図の記載からは、記号Aの記載を略すと、「神明宮の祠は当初五平次の居宅付近にあり、お鷹部屋ができるにあたって土地が没収されたために現在の場所へ移動した」ということになる。現在の駒込名主屋敷の場所には「農ト植木ヤ嘉平次(高木)」(記号B)とあり、その西側の通りに「コノ道道坂ニ至ル」と記載されている。この道を挟んで西側に「農ト植木ヤ源之丞(内海)」とあり、さらに内海家の西側の記載を要約すると(記号C)、

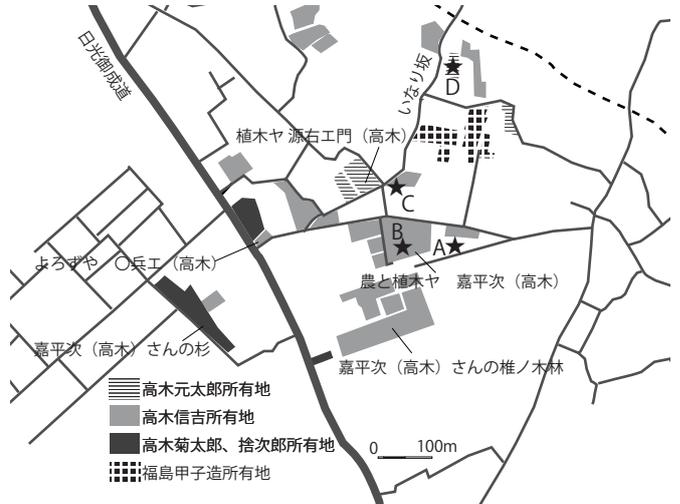
図⑤ 安政年代絵図の記載と大正元年の高木家の所有地

「この先に急な坂があり、田端への近道の経路であったこと、この道を下ったところに五平次の居宅があった」ことになり、現在の名主屋敷と場所とは異なる。さらに絵図の記載「今、福島甲子造邸ノ所」に着目し、絵図と安政年代の重ね地図、大正元年地籍地図・台帳の三者を参照すると、御鷹部屋など江戸期の地図と一致し、福島甲子造の所有地の位置も一致する。しかも、麟祥院文書にある「高木嘉平次(治)」の家柄は、「下
