## 平成27年度 研究助成者一覧

平成 27 年度公益財団法人 松井角平記念財団研究助成

「桃山建築における装飾木彫の保存・  
修理・活用に関する基礎研究」

研究成果報告書ダイジェスト

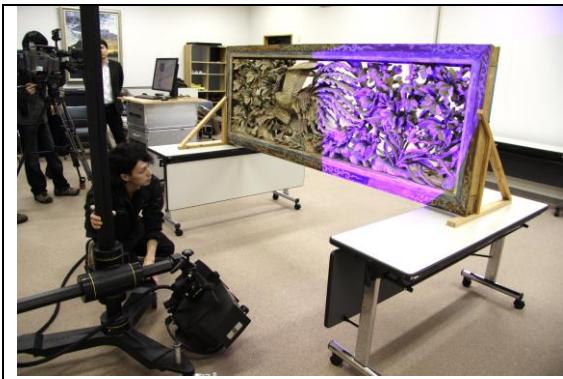
図 1-1:瑞巌寺本堂彩色欄間の三次元レーザ計測風景

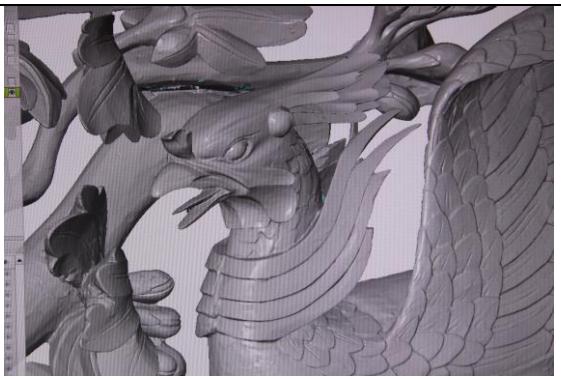
図 1-2:同 計測データの画像状況(降臨鳳凰の顔部分)

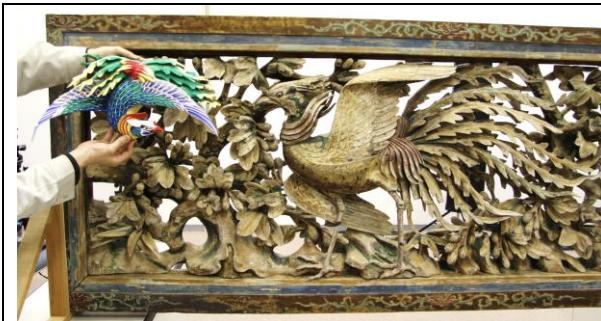
図 1-5:瑞巌寺本堂内の降臨および飛翔鳳凰の彩色欄間と三次元計測レプリカの復原彩色終了後資料の比較

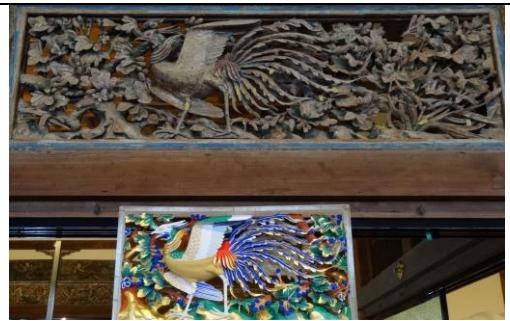
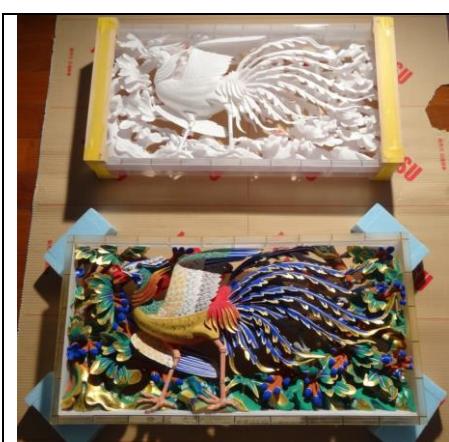
図 1-6:複数作製可能な光造形樹脂レプリカの実例

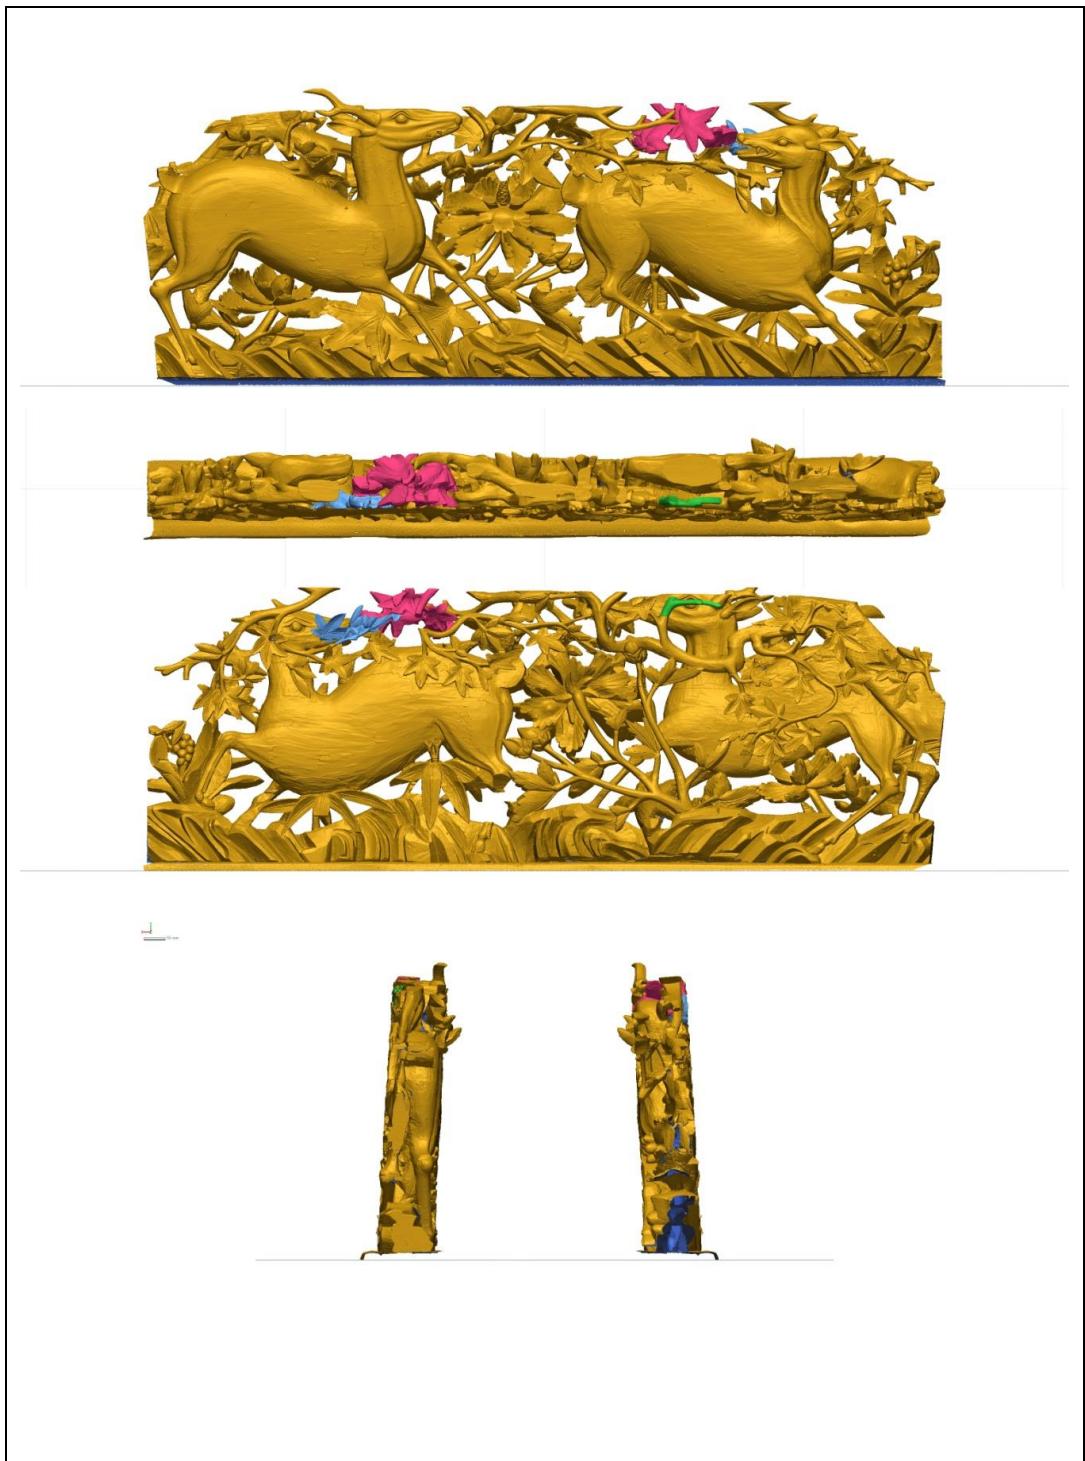
図 3-2:同 彩色欄間(狩野派による朝鮮鹿と紅葉図)の三次元レーザ計測完成図

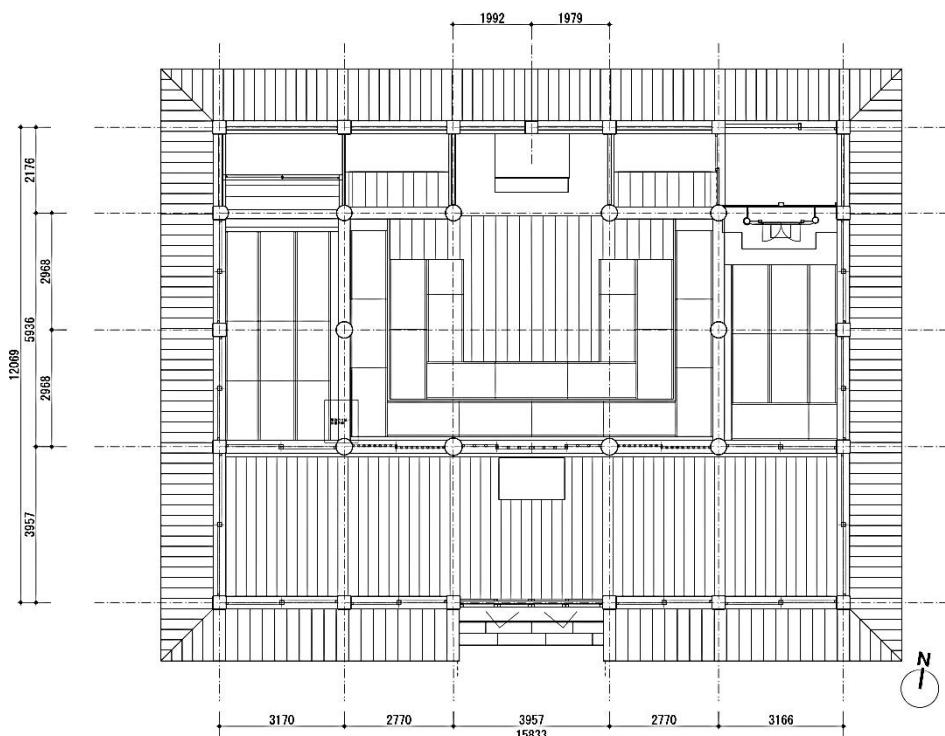
観音堂は佐渡長谷寺石段の突当り上段に南面して建つ、桁行五間、梁間四間、一重入母屋造、桟瓦葺の仏堂である（図 1、写真 1-a）。手前一間を外陣とし、内外陣境には中央三間に格子戸、両脇に板戸を設け明確に区別する。手前二間を内陣とし、更に奥の一間を内々陣として中央三間それぞれに檀を造り宮殿を納める。側柱は全て大面取りで粽付の角柱で、入側柱は丸柱である。足固貫、内法貫、頭貫、及び切目長押、内法長押を用い軸部を固め、台輪を廻す。組物は和様で、側周りを拳鼻実肘木付の平三斗とし中備には簾束を立て、内陣は出組を用い中備に本幕股を設ける。軒は二軒繁垂木で、堂内は四周一間を化粧屋根裏として繁垂木間の一本を間引いた疎垂木である。しかし外陣側は側柱と入側柱の梁間方向に虹梁を架け、その上に幕股、拳鼻付斗栱を用いて桁、及び化粧隅木を受けている。背面側は桁行方向に虹梁を架け、その上に大瓶束を乗せて桁、及び化粧隅木を受けている。ま

図1 佐渡長谷寺観音堂平面図 (S=1/200)

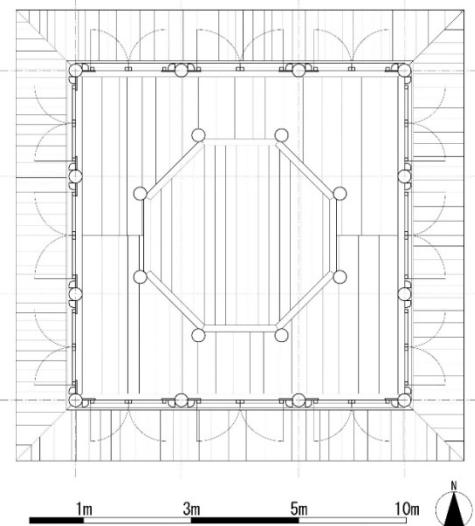
図2 五智堂平面図

五智堂は、桁行三間梁間三間、総朱塗り、柿型銅板葺の、円形平面を包括する多宝塔である。内部は全て板敷で中央に八角形の須弥壇を有す（図2）。堂内には、五智如来が安置され、鏡天井部には天女が描かれる。初重は四方全てを両開きの桟唐戸とし、柱は全て丸柱で粽を付け、上層は十二本の柱を円形に並べ、各面中央間に一尺四方程度の両開きの板戸を設けている。芯柱は上層から伸び、初層天井上に組んだ梁の中央に枘差しをする。軸組は初重上層共に、切目長押、内法貫、内法長押、頭貫で固め、台輪を廻す。初重組物は側柱上に和様の組物を入れ、蛇腹支輪付二手先として拳鼻を付けている。上層組物は三手先で通肘木を通し、小屋組内部で井桁状に組んだ梁に挟み込んでいる。本塔において彫刻の華やかさには目を見張るものがある。各層琵琶板や扉には草木や雲を模った彫刻が嵌められ、初重木鼻は籠彫りが施されている。上層肘木は素朴な龍の腹部からの彫刻が施されており、全てが異なる表情を持っている。上層隅木には浮彫りが施されており、より高い装飾性が伺える。尾垂木は一切用いられず、かわりに尾垂木状に造出した肘木が乗せられている。以上より、長谷寺五智堂は江戸中期頃の意匠を持つ多宝塔であることが分かる。

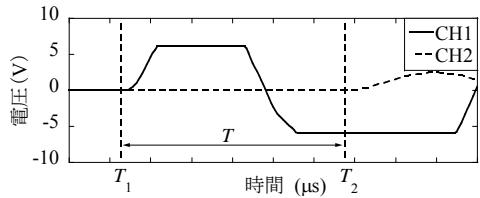
図 1 に衝撃弾性波法の試験方法を、図 2 に衝撃弾性波法の受信波形の一例を示す。本報ではコンクリートの非破壊試験に用いられる衝撃弾性波法を改良し、木材中の衝撃弾性波の伝播速度を計測する。試験方法は、直径 5mm の球を先端につけたハンマで、試験体に密着させたステンレス製の打撃用治具を打撃し、試験体に衝撃弾性波を発生させる。発生した衝撃弾性波は、2つの圧電型加速度センサを介して記録される。衝撃弾性波の伝播時間  $T$  (μs) は、図 2 に示す CH1 の受信時刻  $T_1$  (μs) から CH2 の受信時刻  $T_2$  (μs) までの時間とした。式(1)により、センサ間距離  $L$  (mm) と伝播時間  $T$  (μs) から、伝播速度  $v$  (mm/μs) を算出する。

図2 衝撃弾性波の受信波形(A1の1番)

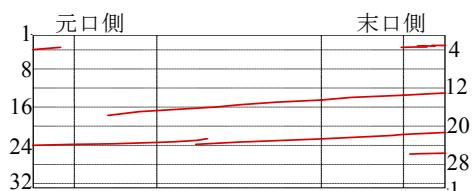
面を示す。試験体は 2 体のヒノキ材であり、木口が円形で、直径は 300mm 程度である。背割りの無い試験体を H、背割りのある試験体を Hs とする。試験体のひび割れ状況を示す例として、図 4 に試験体 H のひび割れを描いた展開図を示す。

図4 試験体Hのひび割れを描いた展開図

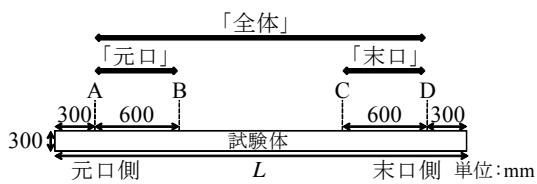
各試験体に対して、応力波伝播法・衝撃弾性波法・打撃音法を行った。応力波伝播法は既報<sup>2)</sup>を参考に、センサを試験体に差し込む計測方法を用いた。図 5 に計測位置と名称を示す。伝播速度の計測は、試験体の表面を円周方向に 32 等分し、各測線上で行った。計測区間は、応力波伝播法では AB・AC・AD・CD の 4 区間で計測を行い、衝撃弾性波法では AB・CD の 2 区間で計測を行った。

図5 計測位置と名称

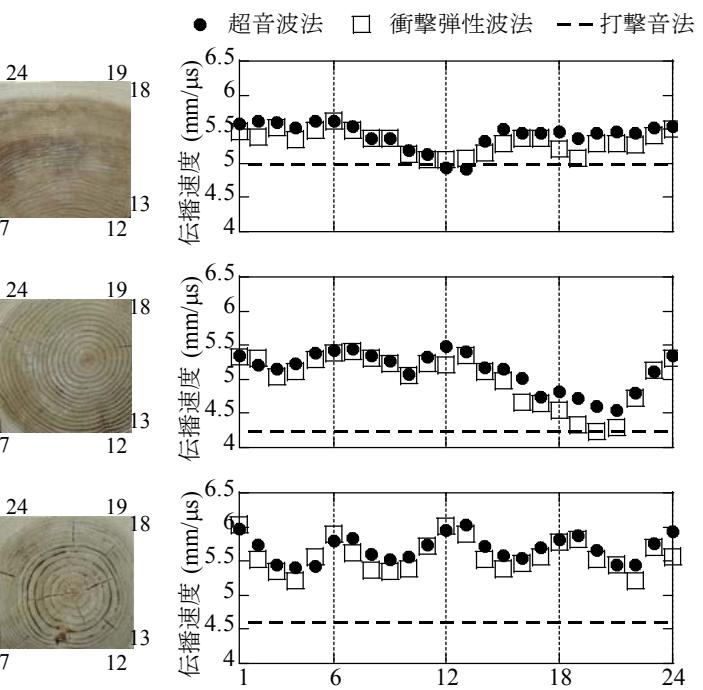
図 3 に超音波法・衝撃弾性波法・打撃音法から算出した伝播速度を示す。同図より、超音波と衝撃弾性波の伝播速度は、概ね同程度の値と傾向を示した。また衝撃弾性波の伝播速度は、打撃音法から算出する伝播速度と同程度か、より速くなる傾向があった。

図3 スギ材の伝播速度の表面分布  
(上:心去り材(A1)・中:心持ち材(K1)・下:心持ち材(O1))

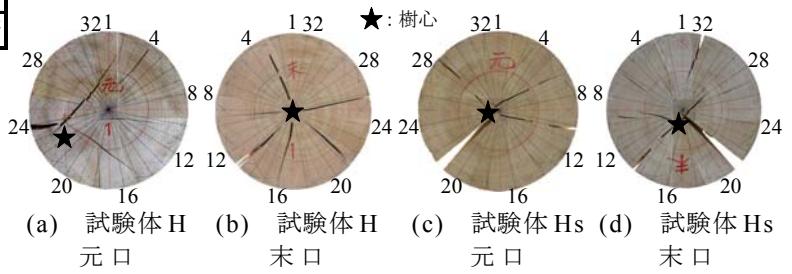
写真1 大径木材の木口面

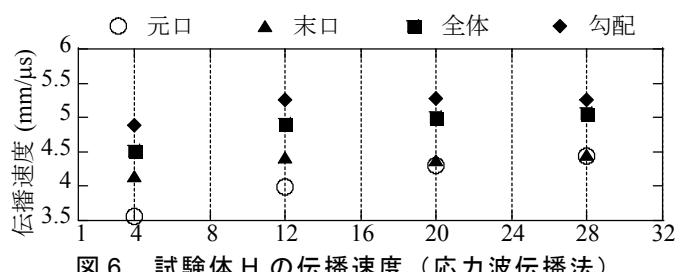
図 6 に試験体 H の伝播速度（応力波伝播法）を示す。同図の「勾配」は、センサ間距離と伝播時間の関係について、AB・AC・AD の 3 区間の試験結果から描いた、最小二乗回帰法による回帰直線の傾きである。同図より、「勾配」は他の区間よりも速くなる傾向があった。

図6 試験体Hの伝播速度(応力波伝播法)

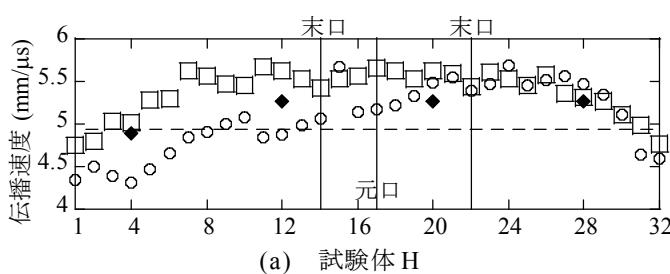
図 7 に大径木材の伝播速度の表面分布を示す。同図より、打撃音法と衝撃弾性波法は 3 章と同じ対応関係の傾向を示した。また衝撃弾性波の伝播速度は、センサ間にひび割れがある場合の計測でもほとんど変化せず、円周で最大 1.4 mm/μs 程度変化した。応力波伝播法と衝撃弾性波法から算出する伝播速度は、概ね同程度の値となった。

図7 大径木材の伝播速度の表面分布

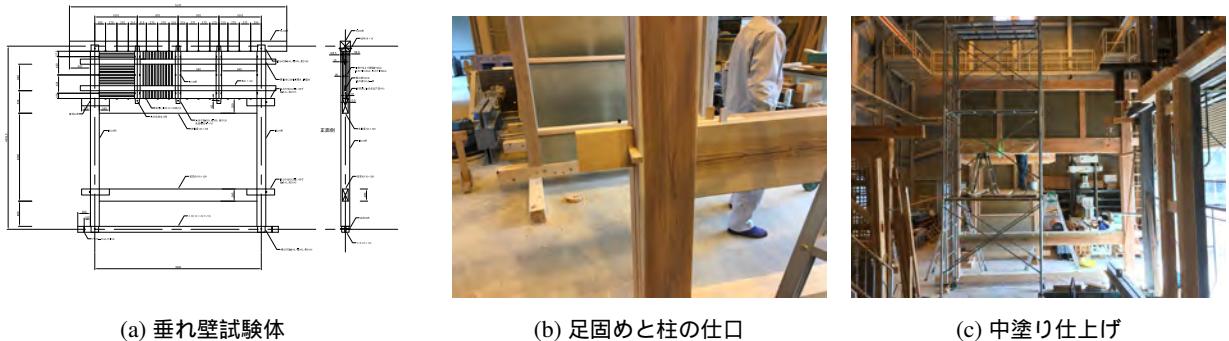
図2aに、土塗り小壁付大断面木造軸組試験体（以下、「垂れ壁試験体」と表記する）の軸組と竹小舞下地の一部を示す。図1aに示す平面図や内観写真を参考にしながら、実大で製作した。垂れ壁試験体の製作は、上述の腰壁試験体と合わせて、鳥取県内の大工・左官に依頼した。主な仕様は以下の通りである。

- 壁長さは、柱スパンで 3960 mm
- 壁高さは、桁と土台の材軸線間距離で 4350 mm
- 垂れ壁高さは、桁と差し鴨居の内法寸法で 1122.5 mm
- 垂れ壁は束3本で分割され、小壁幅は内法 840 mm
- 貫の端部は柱を貫通して楔留め
- 中塗り仕上げ壁厚さ 70 mm
- 竹小舞の間隔は内法で 45 mm 程度
- 土台はヒノキ、その他柱・桁等の軸材はスギ

- 柱は  $210 \times 210$ 、土台は  $175 \times 150$ 、束は  $130 \times 130$ 、桁は  $240 \times 240$ 、貫は  $21 \times 120$  (mm)

図2: 垂れ壁試験体の軸組図と製作過程

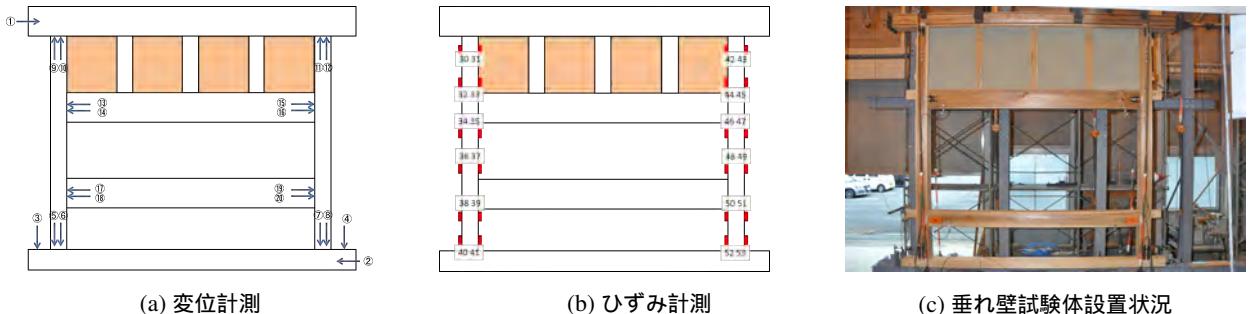
- 重量  $19.24\text{ kN}$  の鋼製おもりによる載荷式
- 桁部の水平変位を試験体高さで除した「見かけの変形角」が  $1/480, 1/240, 1/120, \dots, 1/10\text{ rad}$  となるように増加させる。それぞれの変形を3回経験するように加力する。
- 桁部の水平変位、土台の水平変位および鉛直変位、柱仕口の抜けと回転、仕口等接合部付近での木材のひずみ度等を図3のように計測する。

設置状況を図3cに示す。桁からワイヤーロープで鋼製おもりを吊して柱に軸力を与え、写真の右側から左方向に向かって電動アクチュエータで押す向きを変形の正方向とした。

図3: 垂れ壁試験体の計測と設置状況

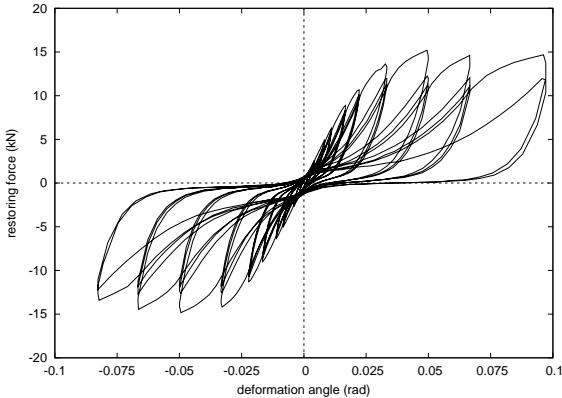
図に、垂れ壁試験体の荷重変形関係を示す。横軸は、桁部の水平変位  $\delta$  を試験体高さ  $4350\text{ mm}$  で除した見かけの変形角  $\gamma$ 、縦軸は、鋼製おもりによる  $P-\Delta$  効果を(1)式で除いた復元力  $P_r$  である。ここで、 $P_m$  は実験時の計測した水平力、 $W$  は鋼製おもりの重量( $19.24\text{ kN}$ )である。

最大耐力は、見かけの変形角が  $1/20$  rad 時に約 15 kN である。

図 4: 垂れ壁試験体の荷重変形関係

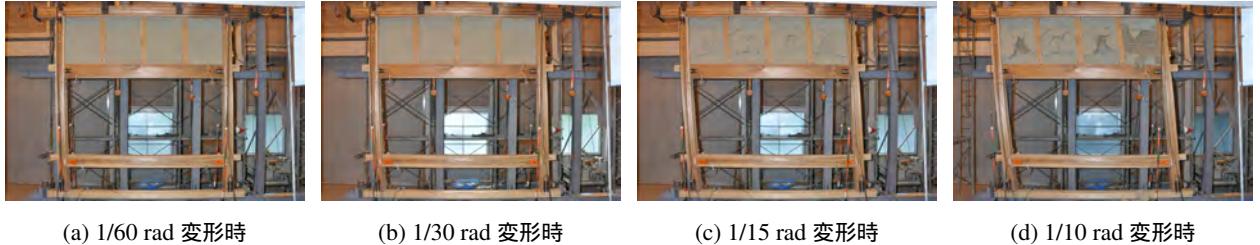
図 5 に、見かけの変形角が  $1/60$  rad、 $1/30$  rad、 $1/15$  rad、ならびに  $1/10$  rad 時の垂れ壁試験体の損傷状況を示す。 $1/30$  rad を超える変形では、小壁の隅角部での壁土の圧縮破壊に加えて、土壁中央部での斜め方向のせん断破壊が目立ち、 $1/10$  rad ではせん断破壊した壁土が大きく剥落する。

図 5: 垂れ壁試験体の損傷

実験では、文献 [4] ~ [7] で述べられているような土壁部の「隅角部での圧縮破壊(曲げ破壊)」あるいは「せん断破壊」の 2 種類の破壊性状を示した。これら既往の研究に基づいた理論的な検討を進め、標準的なサイズの住宅はもちろんのこと、本研究で扱った大規模な住宅でも、同様の考え方で構造設計ができるように検討を進める。

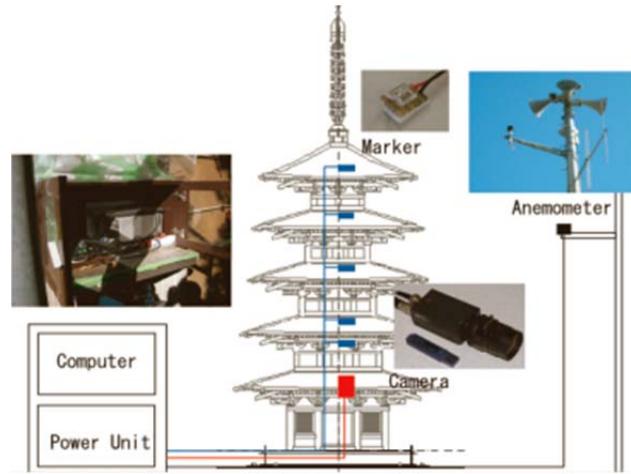
重要文化財法華経寺五重塔(千葉県市川市, 1622 年建立, 写真 1-1 参照)において、風向風速および五重塔の動的変位観測を第 2 次観測として再開した。観測では、近傍の防災無線柱に設置した風向風速計により風向風速データを得る(図 1-1 参照)。さらに、五重塔の構造骨組および心柱の動的変位を測定するために、五重塔内部に設置した連続撮影用の高速度高解像度カメラを用い、各重の骨組と心柱に設置した LED マーカの動きを連続的に記録する。2008 年からの第 1 次観測期間内の台風による瞬間最大風速は約 27m/s であり、耐風性能を評価するためには、さらに強い暴風による記録が望まれていた。観測は一旦中断していたが、風観測システムは再開可能な状態にあり、本研究において再開した。本研究では、第 1 次の観測システムで用いたカメラをより高性能のものに交換し、精度を高めて記録する。風向風速計および画像計測による動的変位の信号は、収録機器(PC)に送り、PC 内で AD 変換した後に、デジタルデータを保存する。3 次元数値風洞によるシミュレーション解析では、五重塔の外形をモデル化し、3 次元数値風洞を用いた風解析を行う。この数値風洞は、五重塔模型を用いた風洞実験の代わりに、五重塔に作用する動的風圧を求めるものである。本研究では、3 次元数値風洞によるシミュレーション解析を行い、五重塔の風応答に関する動的な風圧係数等を求める。本研究ではさらに、塔身に新たに長期ヘルスモニタリングを目的として開発した MEMS 型加速度度を設置し、振動モニタリングを実施し、強風時および地震時の五重塔の長期にわたる実挙動を把握する。

図 1-1 風応答観測システム

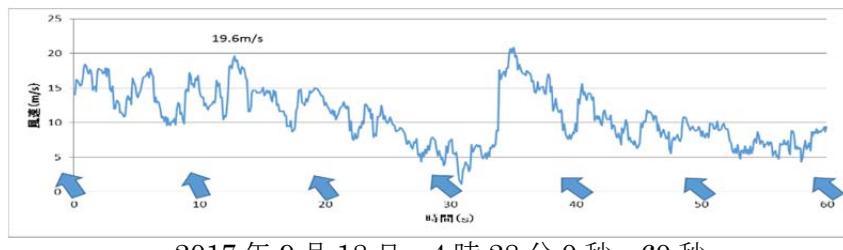
2017 年台風 18 号による風応答最大変位時刻を含む 1 分間の風向風速記録を図 2-1 に示す。同時間帯における各重の変位時刻歴を図 2-2 に示す。図 2-1 より台風 18 号の最大瞬間風速は 24.6m/s で 1 分間の平均風速は 10.9m/s、最大風速の風向はほぼ南南西であった。また、五重の最大変位は 18.85mm であった。

図 2-1 台風 18 号による風速・風向(最大瞬間風速時付近)

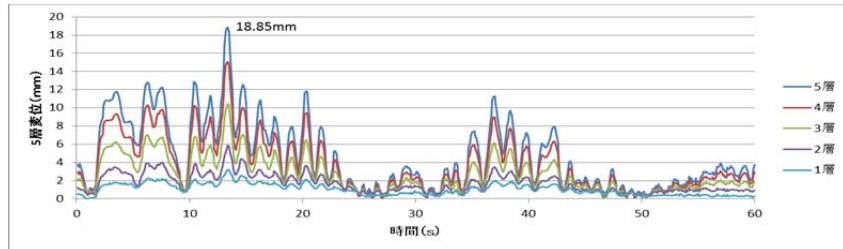
図 2-2 台風 18 号による応答変位 (最大瞬間風速時付近) 表 2-1 最大層間変形角

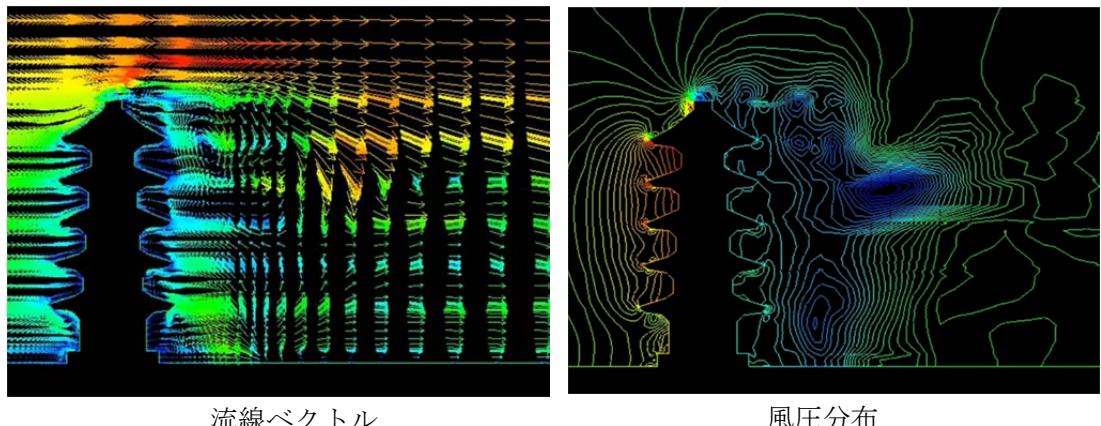
図 3-1 は時刻  $t=100$  秒での風の流速ベクトルと風圧分布である。それぞれ青色から赤色に変わることで流れが早く又は圧力が高くなっていることを示す。図 3-2 は五重塔全体

図 3-1 風の流れと圧力分布

$t=100 \sim 410$  での風の流速ベクトルと風圧分布によれば、塔最上部で圧力の値が急激に変化している。また塔上部付近から渦が発生し、下流に行くに従い大きな渦へと変化している。この渦の発生場所は本来であれば相輪の存在する場所である。解析結果によれば、風向き上流側の初重から五重塔の屋根にいくにしたがい圧力が大きくなっている。しかし、側面と下流側では全て負圧になっている。五重塔は全体的に複雑な形状のため、作用圧力も各部位で異なっていると考えられる。五重塔に作用する圧力分布は初重近辺よりも五重近辺にいくにしたがって各壁面の正圧又は、負圧の値が増大した結果となったが、これは与えた風の条件による所が大きいと考えられる。

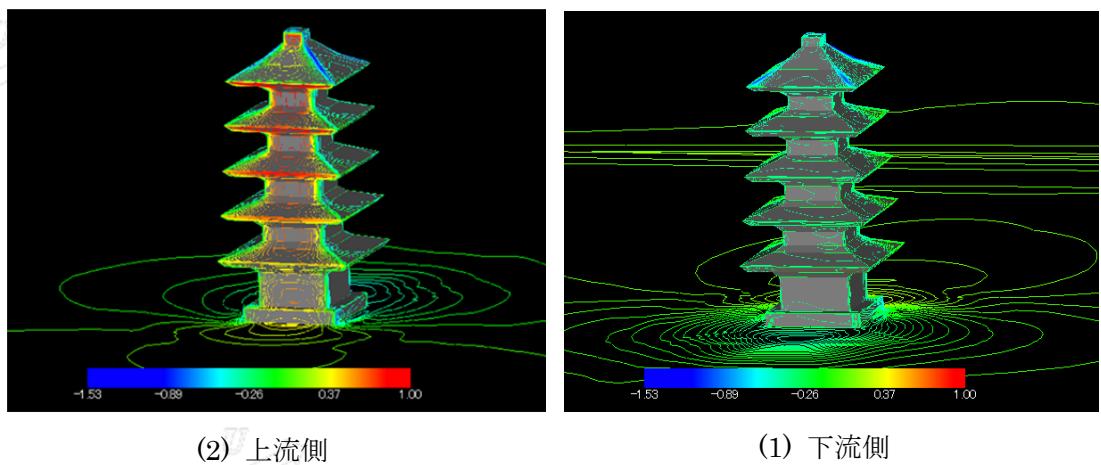
に作用する無次元風圧分布  $p$  を上流側、下流側及び塔直上から見た鳥瞰図である。

図 3-2 五重塔に作用する風圧力

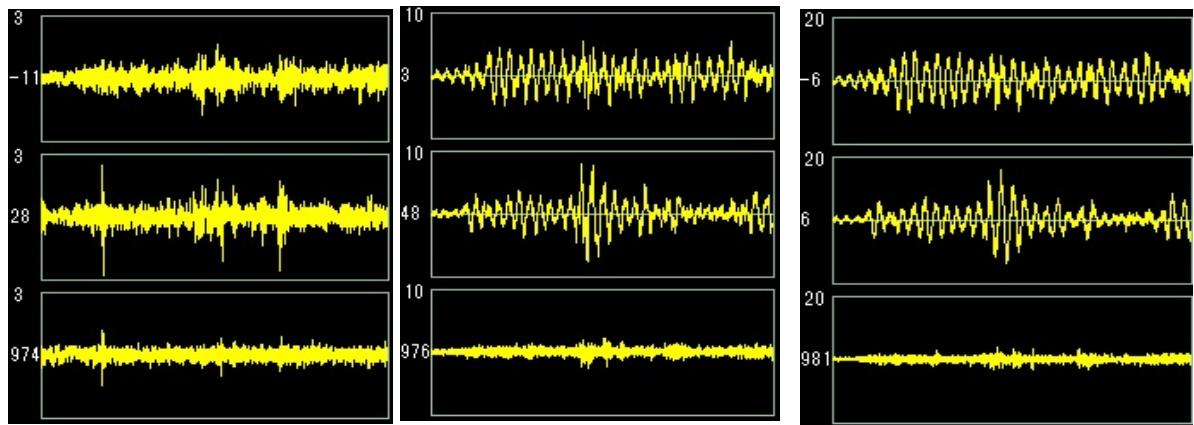
に、午前 3 時 19 分の 40 秒間の 3 台の加速度計の結果を示す。横軸は時間で 40 秒間を表している。上から X 方向、Y 方向、Z(上下)方向の加速度を示している。Z 方向加速度は小さいことがわかる。五重位置の加速度が三重位置の加速度のほぼ倍である。位相もほぼ等しく、風により同じ方向に変形していることがわかった。五重の加速度波パワースペクトルによれば、X 方向および Y 方向ともに、0.80Hz にピークが表れている。三重位置の加速度記録でも 0.80Hz に同様のピークがみられた。(微動測定による固有振動数は  $0.84\text{Hz}=1.19\text{s}$  であり、変位依存性が確認された)

初重位置の加速度波形 (b) 三重位置の加速度波形 (c) 五重位置の加速度波形  
4-1 MEMS 加速度計による風応答記録

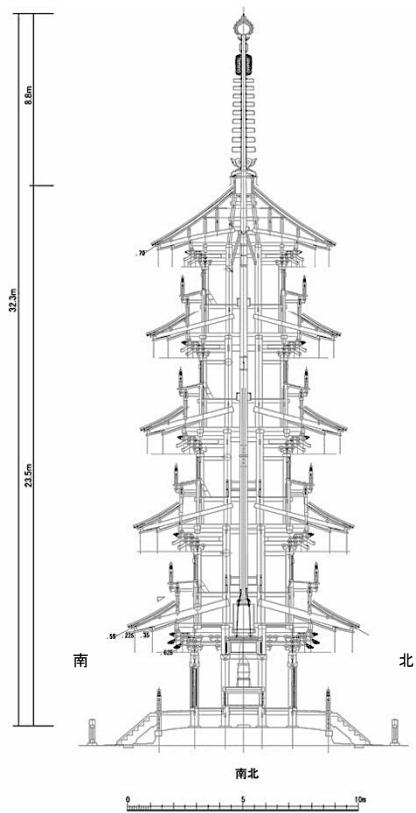
図2 本山寺五重塔の南北断面図  
(多田善昭建築設計事務所から提供)

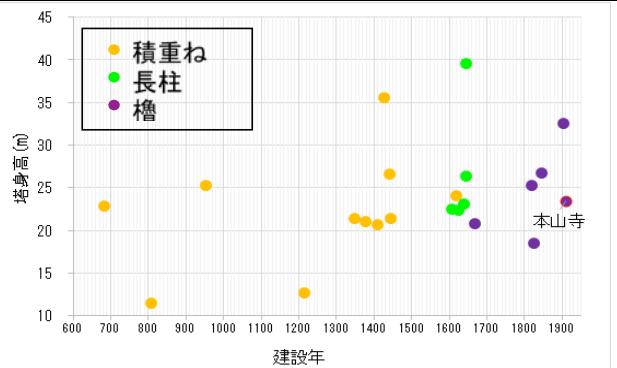
・塔身高さ：図3に建設年と塔身高さの関係を示す。ここで塔身は基壇上から総輪下端までの高さとする。室生寺と海住山寺（10～15m）、興福寺と教王護国寺（35～40m）の間（20～30m）に約8割の塔が分布している。本山寺は24mと平均的である。構法（積み重ね・長柱・櫓各構法）および建設年による傾向は認められない。

図3 建設年と塔身高さの関係

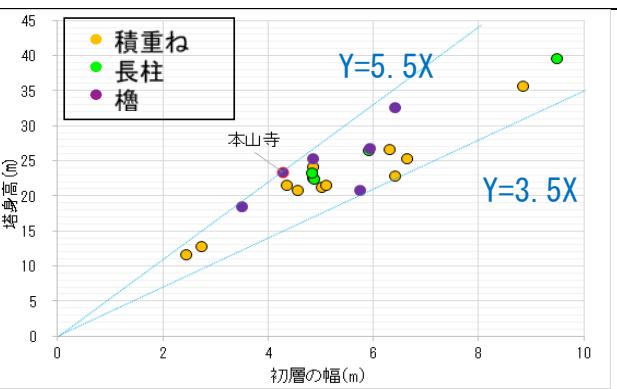
・塔身の細長比：図4に塔身幅（初層幅）と塔身高さの関係を示す。近似直線に示すとおり、塔身高さは塔身幅の3.5～5.5倍に分布している。本山寺の高さは平均的（24m）であるが高さに比して初層の塔身幅が狭く4.3mである。

図4 塔身幅と塔身高さ（細長比）の関係

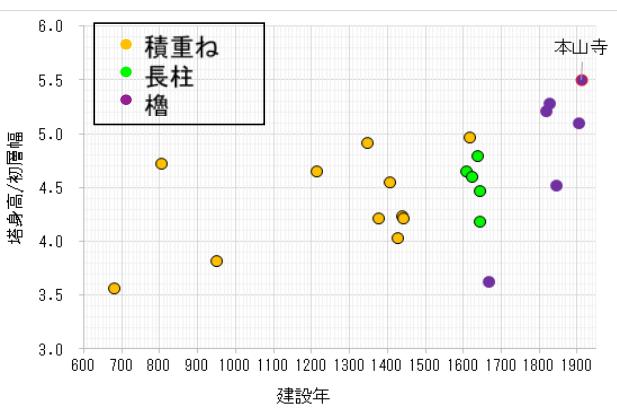
塔身の細長比（初層の塔身幅／塔身高さ）と建設年の関係を図5に示す。前述のとおり細長比は3.5～5.5に分布しているが、建設年が新しくなるほど概して細長比は大きくなる（細長くなる）。積み重ね構法で細長比が大きいのは室生寺（4.7）であり、高さも著しく低い塔である。更に、細長比5.0以上の塔はいづれも櫓構法である。本山寺は5.5と文献調査した中では最大の細長比（最も細長い）を示している。

図5 建設年と塔身の細長比の関係

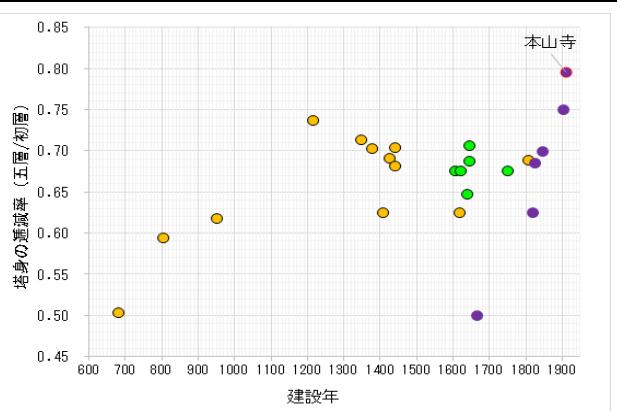
・塔身の透減率：塔身の幅の上層と下層の差を透減率という。図6に塔身の透減率（五層の塔身幅／初層の塔身幅）と建設年の関係を示す。塔身の透減率は、0.5～0.8に分布している。全体の傾向として、建設年が新しくなるほど透減率は大きくなる（透減しなくなる、上層と下層の幅が近くなる）。本山寺の塔身の透減率は0.8であり最も大きい値を示している（5層の幅と初層の幅の差が小さい）。

図6 建設年と塔身の透減率の関係

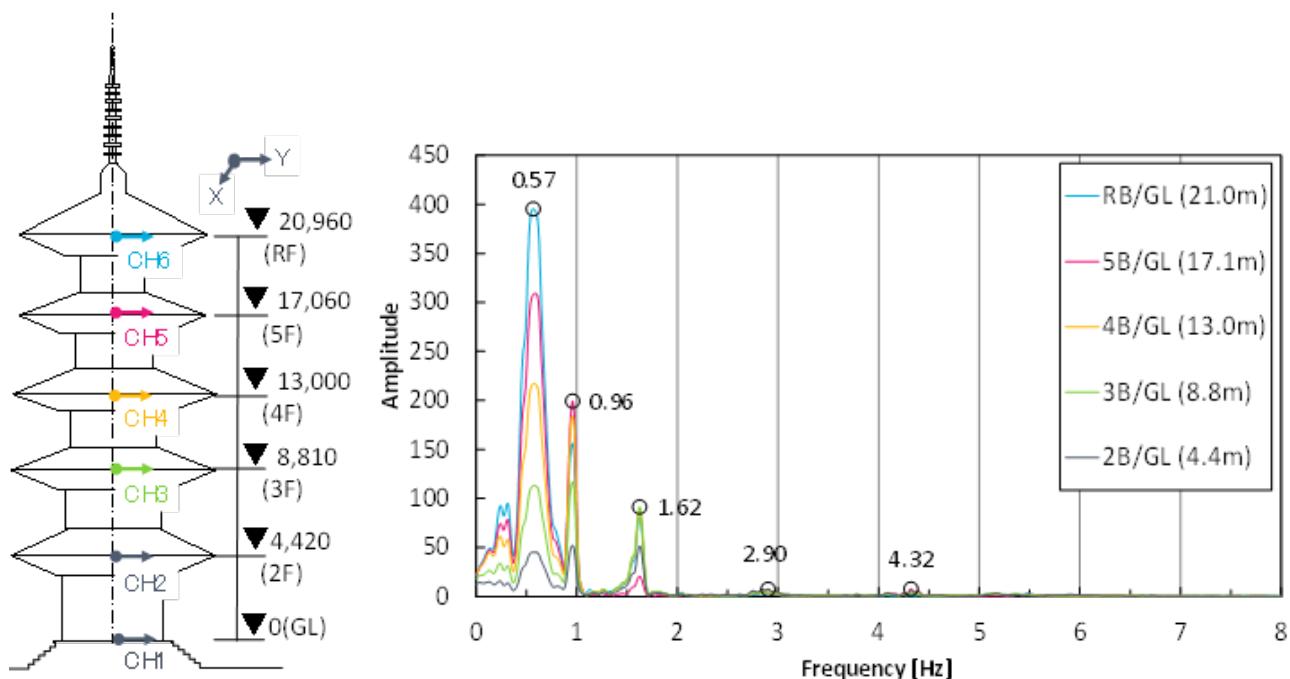
図7 地盤に対する各階の伝達関数 全体図 0～8Hz (Y方向 配置 1-Y)

X 方向, Y 方向はほぼ等しい振動性状を示した。これは平面形状が対称であるためである。1 次卓越振動数は 0.55Hz 程度である。1 次卓越振動数における減衰定数は、RD 法では 1%程度、人力加振試験からは 2%程度と算出された。X 方向の人力加振試験から、南側と北側の振動性状が非対称であり、南側の振動数が北側より高く、減衰が大きいことが確認された。これは塔の並進振動にねじれが加わった形状になっているためである。このような現象が生じる原因としては、X 方向の南北での構造要素の差、もしくは塔の傾斜等による重量分配の不均一さなどが考えられる。建物の鉛直方向の振動数が 5.2Hz に観測された。心柱の 1 次卓越振動数は X 方向で 2.4Hz, Y 方向で 2.0Hz である。ただし振幅が大きくなるとこれらの振動数は大きく低下することも確認された。0.9Hz 付近にも、2 次モードとは異なる卓越振動数が観測された。これは心柱の曲げ戻しを含む振動モードであると推察される。

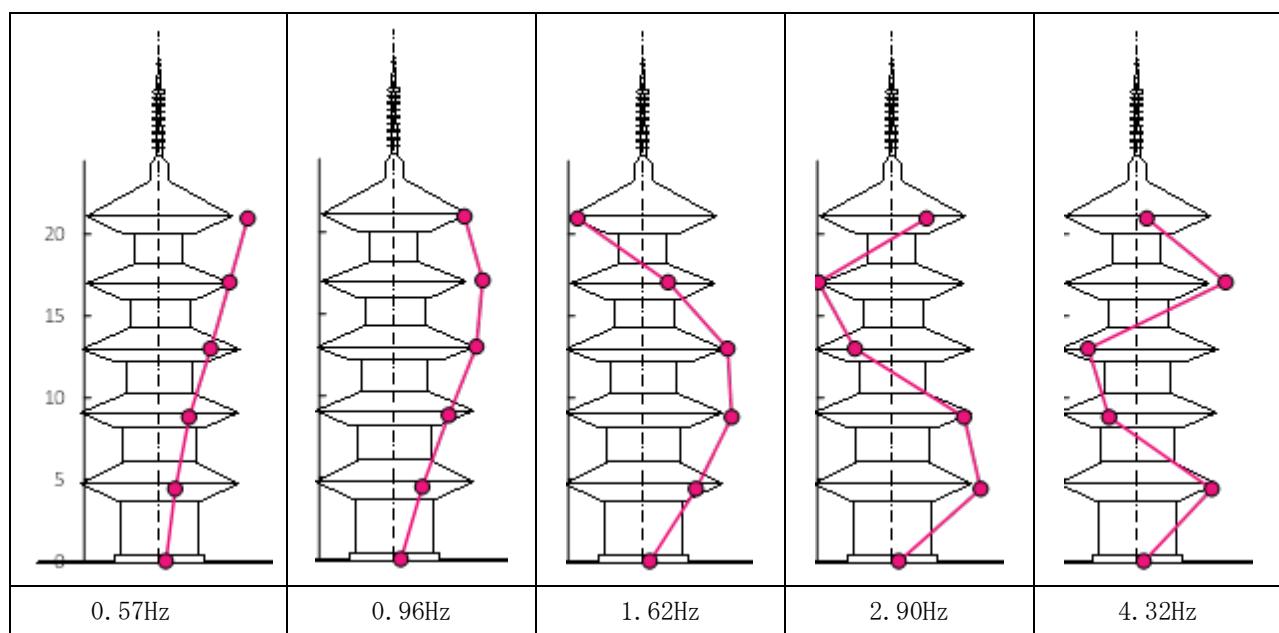
図8 各卓越振動数における振動モード

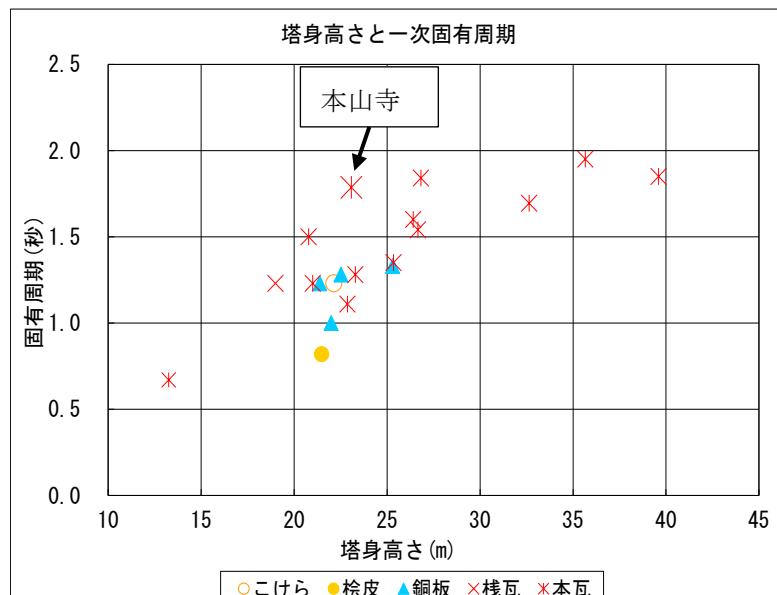
過去に行われた伝統木造五重塔の微動測定の結果から得られた一次固有周期と塔身高さの関係に、本山寺五重塔の微動測定結果を加筆したものを図 9 に示す。本山寺五重塔の塔身高さは 23.1m、一時固有振動数は 0.56Hz であるため、固有周期に換算すると 1.79s となる。これより、同高さの瓦ぶきの五重塔と比較して相対的に固有周期が長いことが分かる。これは、第 2 章で示したとおり、本山寺五重塔は比較的細長い形状をしており、更に塔全体の透減率も小さいため重心位置が比較的高いところにある。更に、貫などの構造材の断面は小さく、柱の細長比も大きいため全体的に剛性が低いためであることが分かる。

図 9 伝統木造五重塔の塔身高さと一次固有周期の関係  
(文 1 をもとに作成)
