## 2018年度(平成30年度) 研究報告

# 中世興福寺の諸建築にみる復古思想の解明

# 「枝割制」再考

# 伝統木造建物の柱材の完全非破壊型密度推定法の構築

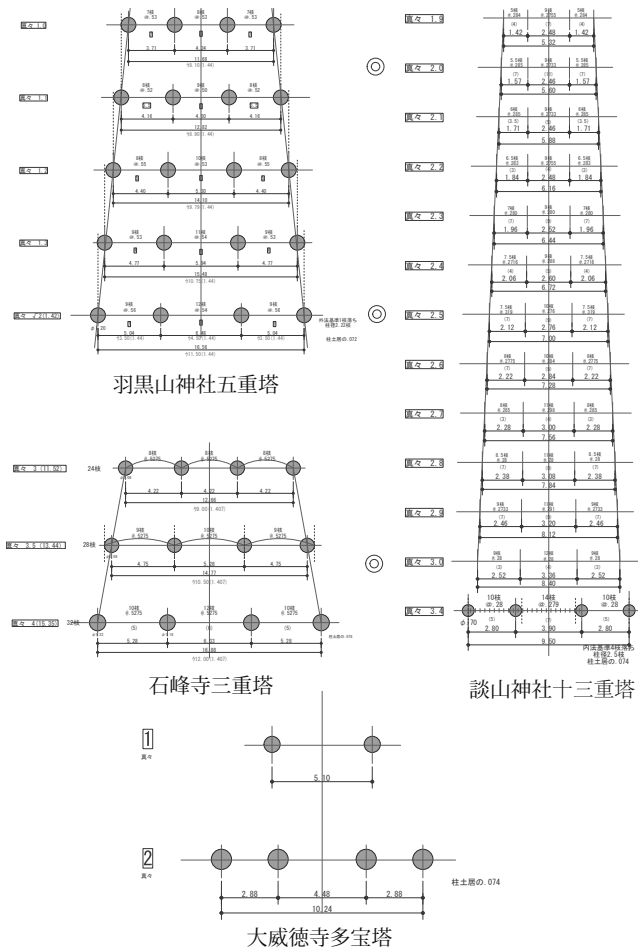
五重塔 15 棟、三重塔 28 棟（八角塔含む）、多宝塔 15 棟、十三重塔を上記の仮説で分析をおこなった。代表的な遺構の分析図を下に掲げる。いずれの遺構からも「枝割制」で設計されたとは考え難いものであった。

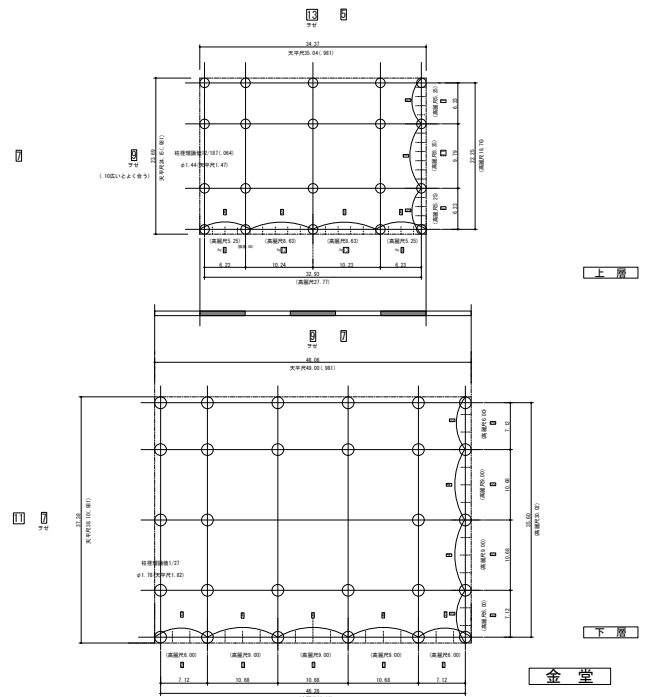
法隆寺金堂の平面寸法決定法

初層の表の間（ヲゼ）を 49.0 尺、側面（ヲゼ）は表の間に 9：7 で 38.1 尺に定める（49.0 尺の根拠は不明）。表の間を 18 分割し 3：4：4：3 に取り、側面は 14 分割し 3：4：4：3 に取り柱を据える基準とする。正面、側面ともに端の柱は表の間を外面に他は分割線上に据える。柱の断面寸法は表の間の 1/27 である 1.82 尺とする。

上層の表の間は、正確に下層の 5：7 で 35.0 尺、梁間は 9：

13(黄金比)の 24.15 尺とする。以降の柱割、柱断面寸法の決定は下層に準じて決定する。

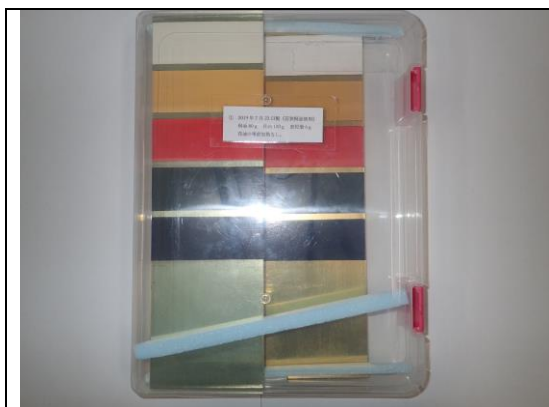
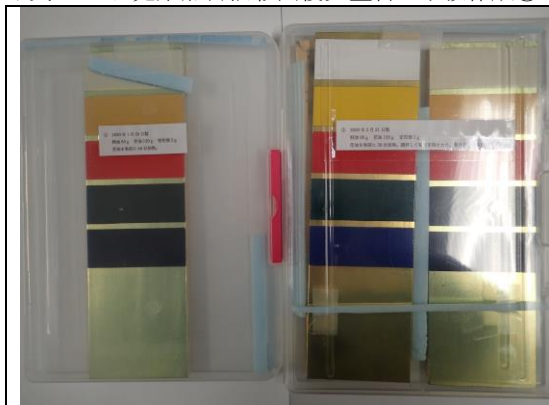
写真 1-1: 日光東照宮油彩画復元塗料の手板作成①

写真 1-2: 日光東照宮油彩画復元塗料の手板作成②

写真 1-3: 日光東照宮油彩画復元塗料の手板作成③

### ② 劣化促進実験用の復元手板の作成

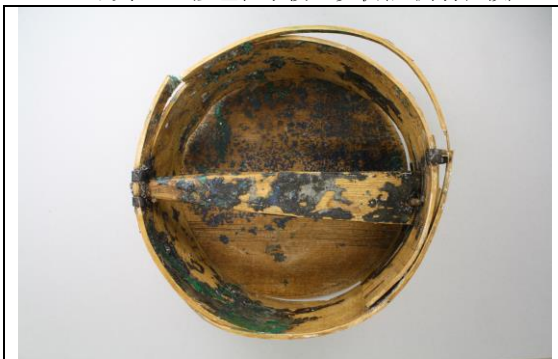
写真 6-1:青色・緑色油彩塗料が付着した出土柄杓

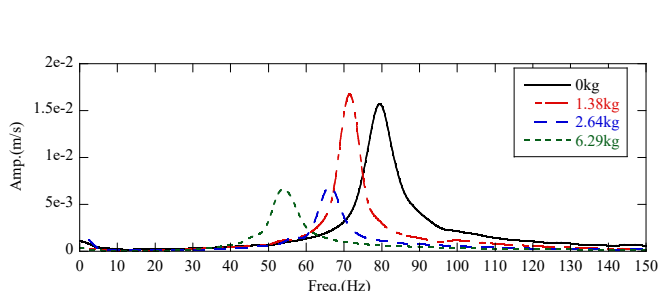
図3 錘質量による振動特性の変化 (柱 C1)

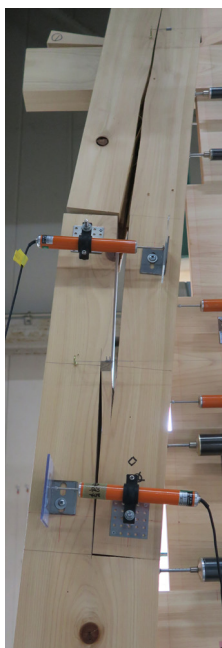
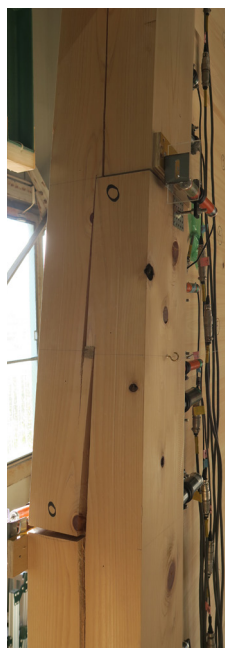
$1/10\text{rad}$  時の試験体 1、試験体 4 の構面全体の様子をそれぞれ写真 1 に、各試験体の継手の様子を写真 2 に示す。試験体 1 は木材が連続的に変形していたのに対し、継手を有する試験体は継手の切り欠き部分から柱に割裂が生じた。さらに、継手を弱軸方向に取り付けた試験体 2、試験体 4 では割裂により発生した亀裂が著しく進行し、継手位置での局所的な変形が見られた。継手に補強を施した試験体 5 では、鋼材により継手位置での部材間の隙間が広がるのを抑えることができ、亀裂の進行が抑制された。また、継手位置の局所的な変形は見られず、靱性能の観点から十分な補強効果を得ることができたと考えられる。

写真 2  $1/10\text{rad}$  時の継手の様子

継手の回転角を板壁構面の見かけのせん断変形角ごとに示したものを図4に示す。なお、強軸方向、弱軸方向の継手の回転角は図5に示す変位計①と変位計②の計測値の差分をその距離で除したものとした。試験体3は見かけのせん断変形角の増加に伴って線形的に増加しているのに対し、試験体2、4は0.02rad付近から急激に増加している。これは割裂により生じた柱の亀裂が広がるのに伴って、継手部分の部材間の隙間が広がったためであると考えられる。また、試験体4では0.08rad付近から継手の回転角の増加量が小さくなったが、これは継手の回転角の算出に用いた変位計よりも上側の位置において部材の折損が進行したためであると考えられる(写真2)。試験体5では、継手の回転角が試

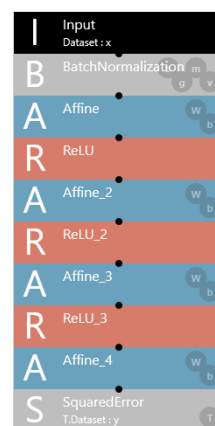
図1 DNN モデル

ト一式を処理した。設計した DNN モデルを図 1 に示す。Input には弾性係数、密度、壁土の分類、試験体形状からケース毎に説明変数がそれぞれ入力される。これらの特性値や質的変数から、いくつかの DNN モデルを検討した。最終的に、弾性係数、密度、壁土の分類、試験体形状を設定して学習を行った結果、生成された DNN モデルから出力される推定値と実験値との相関は図 2 のようになった。相関係数は全データの場合 0.93, 評価データのみの場合 0.81 であった。この DNN モデルが最も高い推定精度となった。
