# 2016年度（平成28年度） 研究報告

研究課題： 秩父神社および三峯神社の社殿に関する研究

代表者： 芝浦工業大学 建築学部教授 伊藤洋子

# 内部が腐朽した既存木造部材の外観維持型補強工法の開発

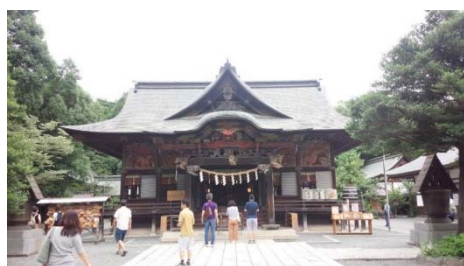
図 1 秩父神社拝殿（左上）

秩父神社は昭和 41 年に自然災害を受けて社殿が損壊し、翌年解体修理工事を実施した。その結果、天正 20 年の建立当初単独だった本殿に天和 2 年に幣殿・拝殿を接続したと考えられている。一方で幕末期に組物を舟肘木から出組に替え、屋根を大型化するなどの改築を行ったことも判明した。昭和 42 年の改修で再度天和期の状態に復する工事を実施したため、幣殿と拝殿では複数の材が取り替えられた経緯がある。

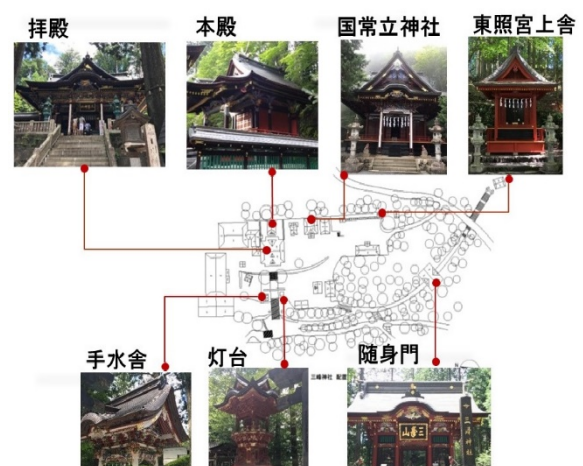
図5 三峯神社境内の建築

拝殿(寛政12年=1800)、国常立神社、随身門(元禄4年=1691、寛政4年=1792再建)、東照宮上舎(寛政4年=

1792)、手水舎（嘉永6年＝1853）、八棟木燈台（安政4年＝1857）そして秩父宮殿下台臨記念館（昭和6年落成 関根要太郎設計）を対象とした。ここでは旧本殿であった東照宮上舎について報告する。

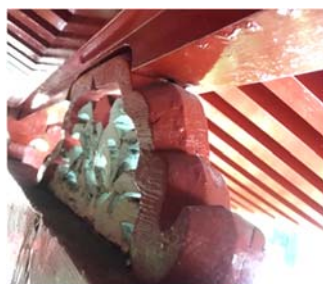
図6 東照宮上舎前景 図7 藁股に斗がない 図8 藁座 図9 平面図

②水引虹梁の藁股に斗がなく、藁股に通肘木が直に載る。これは移築の際に欠損したものと推測するが、上の庇の傾斜を大きく変更したことで斗のスペースが無くなった可能性がある。

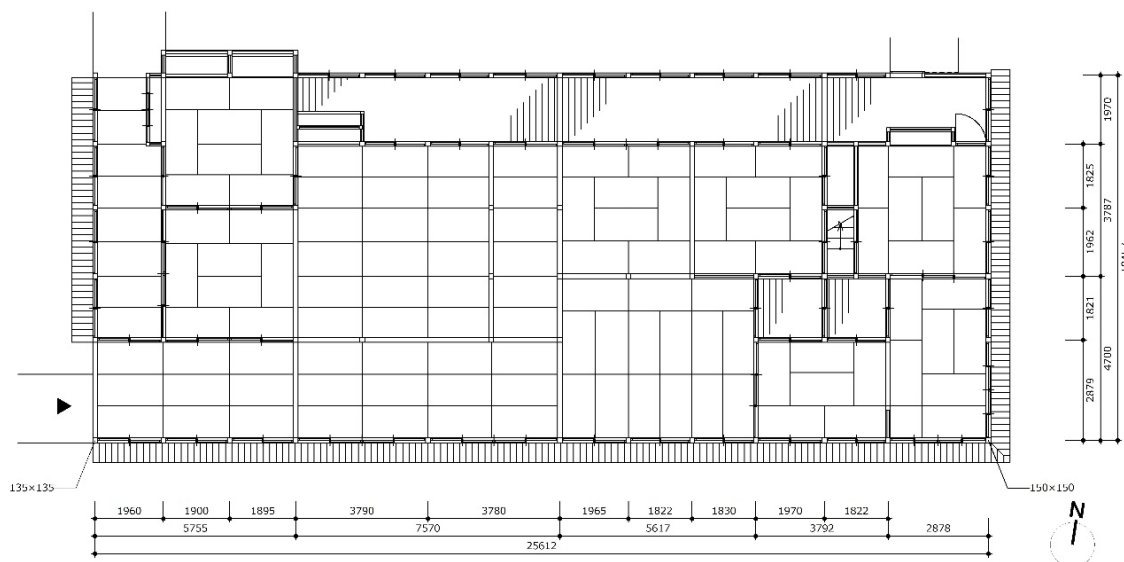
図3 客殿平面図

医王寺客殿は木造一重、桁行十三間(15,612mm、梁間五間(10,457mm)、寄棟造、茅葺型銅板葺の、東西に長い平面を持つ建物である(図3)。伽藍北側のやや東寄りに講堂と東西に並んで南面しており、講堂とは渡廊下で接続されている。各資料により客殿には近年まで大規模な玄関が設けられていたことが判明しているが現在は失われており、講堂を經由しての出入りが主となっている。柱は全て角柱で一部面皮を残す。石場建とし、地貫、内法貫、内法長押によって固められ側桁を受ける。側桁と梁は京呂組とし、軒は飛び出した梁が出桁を受ける、せがい造りとし、垂木は一軒疎垂木である。小屋組は敷梁の上に初重梁を組み小屋束を立てる。小屋束は二重梁を受け、その上に貫で固めた棟束を立てる。また二重梁の上には叉首を設けている。屋根形式は寄棟であるが、東妻面の軒先を切り上げる形状を呈しており、一部に二階を設けている。

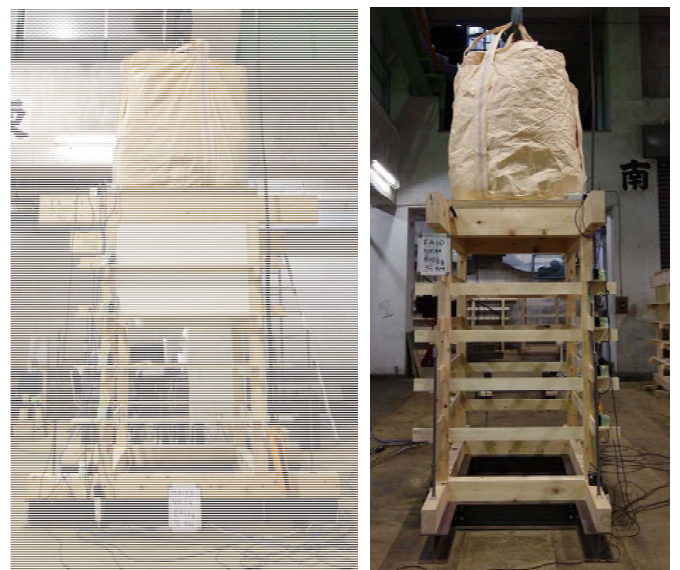
図1：試験体設置状況（垂壁試験体正面、側面）

同一試験体において、①積載重量（0,200,400,600,800kg の砂袋を天板上に載荷した）、②貫本数（0,2,4 本で変動させた）、③柱頭・柱脚接合部仕様（長ほぞ込栓、短ほぞ、月光殿を模した柱脚補剛接合を中心を実施した）をパラメータとして変動させた。
