## 2019年度(第5回)研究報告

「千葉県に残る特異な形態の本堂内宮殿(厨子)に関する建築史的研究」実績要旨・概要

# 櫺墨による社寺建築の軒の決定法について

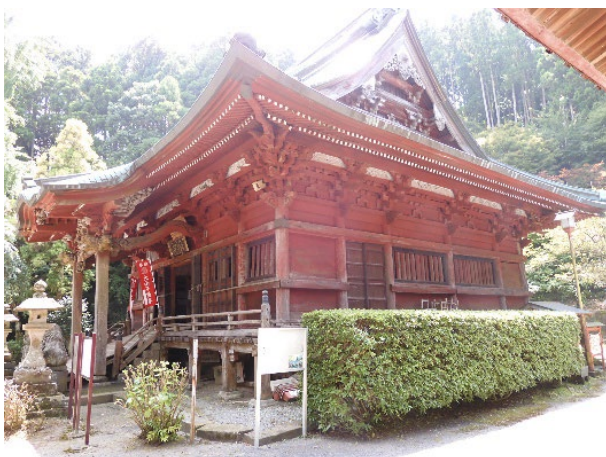
図1 大山寺不動堂の外観(北東より)

不動堂は、棟札より享和2年の建築である。大工棟梁は平郡本織村（現三芳村）の伊丹喜内英俊と長狭郡大桑村（現鴨川市）の畠山喜右衛門安國であった。向拝中備の龍彫物は裏面刻銘から、彫物師武志伊八郎信由（初代伊八）の作とわかる。東を正面とする不動堂は、桁行5間（12.8メートル）、梁間5間（12.8メートル）で、正面に向拝1間を付け、四周に擬宝珠高欄付切目縁を廻す。屋根は入母屋造、銅板葺、向拝に軒唐破風を設け、妻飾は二重虹梁大瓶束である（図1）。

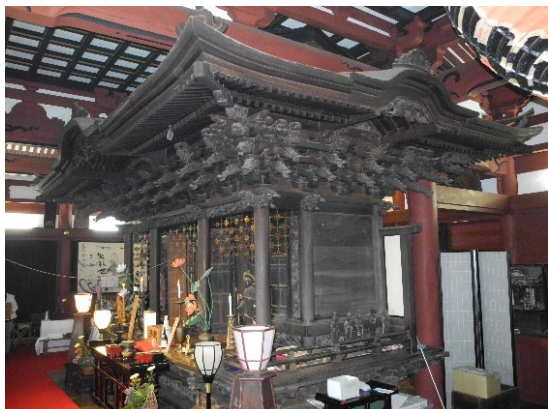
図7 那古寺宮殿の外観

那古寺は千葉県館山市に所在する真言宗寺院で、観音堂は享保17年(1732)の建築、その内陣にある宮殿(以下、那古寺宮殿と記す。)は天明元年(1781)の新造である(図7)。那古寺宮殿は、正面3間、側面2間で、正面1間を吹放ちとし、背面中央間のみを突出した平面形式である(図8)。屋根は二重で、上重が切妻造、下重が四注造で正面と両側面に軒唐破風をつけ、木大山寺宮殿とほぼ同様の構成・意匠であるが、軸部は観音堂の床上に据えた土台から柱を立てて組み立てており、形式や意匠の面で、大山寺宮殿よりも成熟・洗練された感がある。

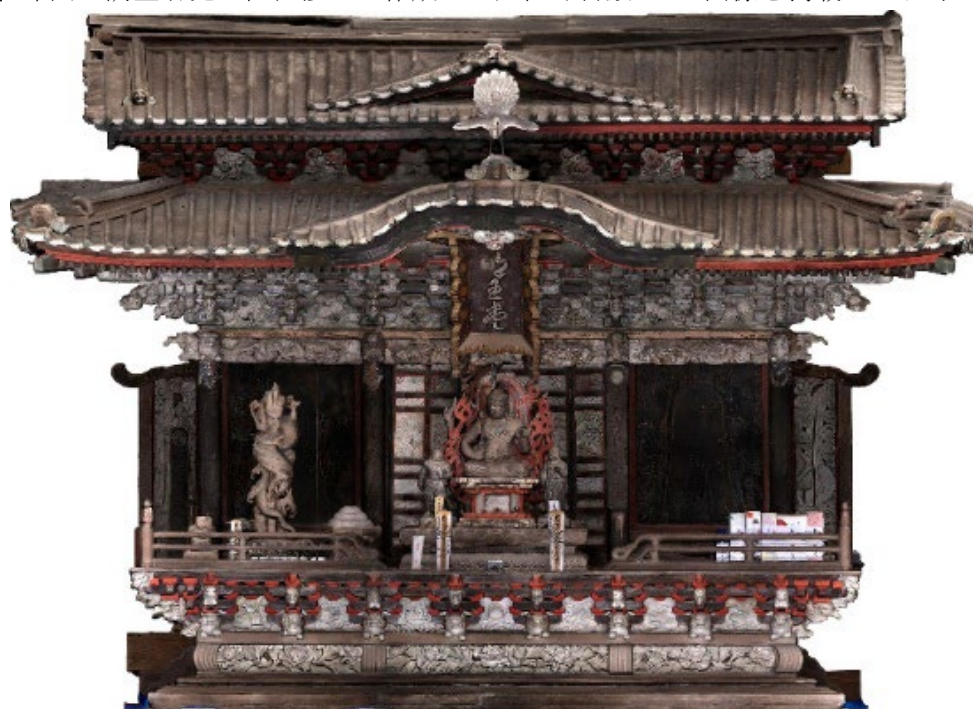
図9 「Augmented Reality」により作成した大山寺宮殿の外観（正面）

最後に、今回の調査研究で山田修氏が作成した大山寺宮殿のAR画像を掲載しておく（図9）。

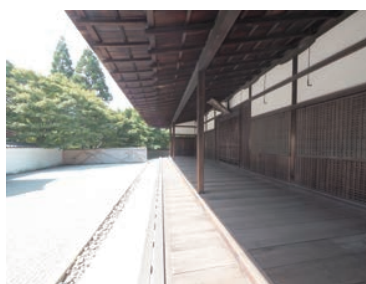
写真 2-1 秋分正午における広縁の日射

実際の秋分（春分）、冬至の正午において広縁に射す日射の状況を札性した写真が、写真 2-1（2019 年秋分）と写真 2-2（2020 年冬至）である。

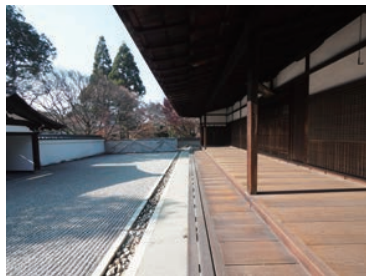
写真 2-2 冬至正午における広縁の日射

それは、冬至だけであるが特徴的な関係性が出現する。冬至の正午において、表門の切妻屋根中央の駒額の頂部が、ちょうど方丈軒下の雨落ちに落ちることが、作図で判明するのである（図 2-2）。実際の状況は、冬至正午の写真である写真 2-2 でも確認できる。

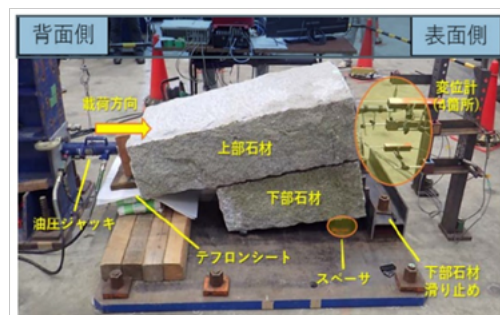
写真-1 逆石の摩擦抵抗試験<sup>2)</sup>

今回のインタビューでは築石そのものに関してあまり多くの話を聞けなかったが、一部で逆石（何らかの事情で前傾して積まれたか、あるいは変形によって前傾した築石）の話題がでた。『逆石は避けるべき』というのが共通意見であったが、技能者によって逆石の定義に相違があるように思えた。一般に築石は石垣表面に対して直角に積むことが多いが、こ

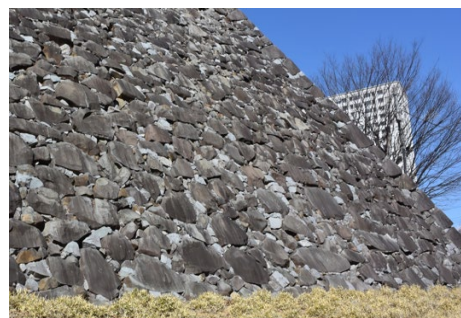
写真-2 間詰石を全面に詰めた例

野面積みと打ち込み接ぎの2つのケースについてそれぞれ間詰石がある場合とない場合について行なわれた。その結果を図-5に示すが、両ケース共にある変位量のときに押し出し荷重（図では、せん断応力（=押し出し荷重／築石間の接触面積）で表示。）が不連続な増減を示している。とくに、打ち込み接ぎの場合には押し出し荷重が急激な減少と増加を示すと同時に変位が元に戻っている箇所がみられる。このような工学的に説明のつかない現象は、③の意見が示唆している『築石が元に戻る状況あるいは戻れない状況』が発生していたことを示しているように思われる。さらに、このような不連続な状況が発生したときに間詰石の抜け落ちや破壊が生じるものと考えられる。では、③の意見の「適切な場所とはどのような箇所であろうか」という疑問が残るが、これは現在のところ明らかではない。最近写真-2のように石垣面のすべての隙間に間詰された石垣を見かけることが多いが、これは、適切な間詰の挿入位置を探る技能が失われつつあるからかもしれない。

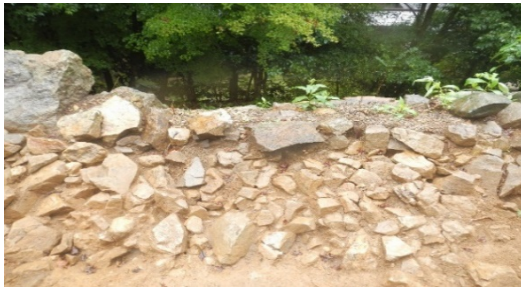
写真-4 土砂が混入した栗石層

最後に④の意見は栗石層への土砂の混入による目詰まり(写真-4)の問題である。この問題の重要性を指摘した技能者は1人であったが、工学的に重要な問題であるので触れておく。図-9<sup>4)</sup>は礫と粘性土の混合(図では礫混合率で表されている。本文で問題としている粘性土の礫層への混入率は、(100-礫混合率)%となることに注意、)による礫の摩擦角(φ)と粘着力(c')の変化を調べたものである。図から粘性土混合率が25%以上(礫混合率が75%以下)になると、本来の礫がもつ粒状材としての性質が失われて粘性土の性質に変わっていく様子(φが低下してc'が生まれ始める。)がわかる。すなわち、石垣の安定性保持のために本来礫が保持していなければならない強度特性が変化していくことを示している。

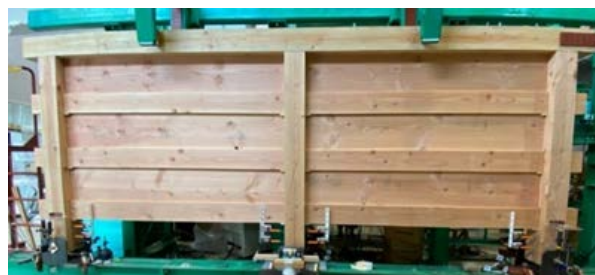
写真 2 板壁実験の全景

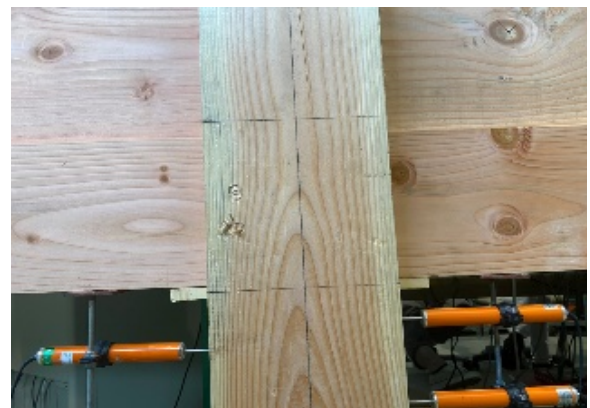
写真 4 接合部回転角が  $1/75\text{rad}$  時の状況

写真 4 と 5 に板壁試験体の中央柱脚部の楔の緩み過程を示す。接合部回転角が  $1/75\text{rad}$  より徐々に楔が緩み始め、 $1/10\text{rad}$  では楔が抜け始めていることが分かる。この挙動は構面全体の剛性低下の一因として考えられる。

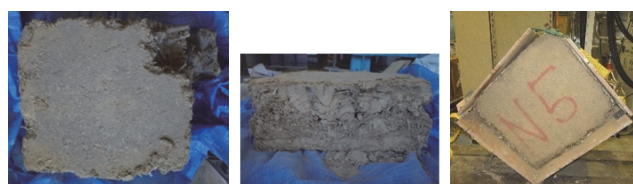
(a) 内壁面（真壁） (b) 断面 (c) 外壁面（大壁）

写真 2 切り出し後の要素試験体

切り出し後の要素試験体を写真 2 に示す。壁側面から躯体 (貫・柱) を避けて 500mm 角で土壁を切り出す。計 17 体 (東面 6 体、南面 6 体、西面 5 体、北面 0 体) を切り出すことができた。外壁面は砂壁仕上げで傷はほとんど見られず、内壁面は土の仕上げでひび割れが多く脆かった。断面は外側壁、木舞、内側壁、外壁の 3 層に分かれて見えた。本報では東面 5 体 (N1~N4, N6) の結果を述べる。

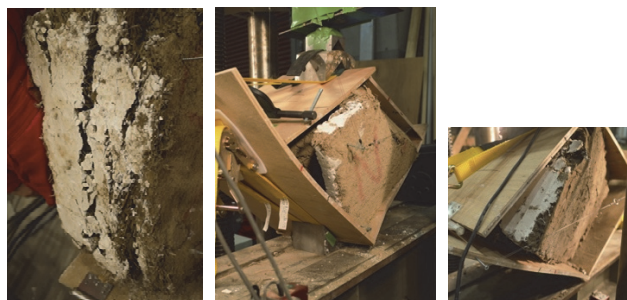
(a) 断面の剥離 (b) 外壁面の剥離 (c) 内壁面の剥離

写真 3 壁試験体 N3 の破壊後の様子

試験体 N3 を代表させ、破壊後の様子を写真 3 に示し、全試験体の外壁面（大壁）の破壊の進展を表 2 にまとめる。全試験体で小舞が振れたことに起因して、外壁側の層の剥離、内壁側の層の剥離が順に進行した。内壁面は変形率 4% あたりから、外壁面は変形率約 6% から小舞から剥がれ始めた。内壁面は 13~15% で、外壁面は 16% を超えて完全に剥離した。外壁面・内壁面に水平方向のひび割れが生じた。

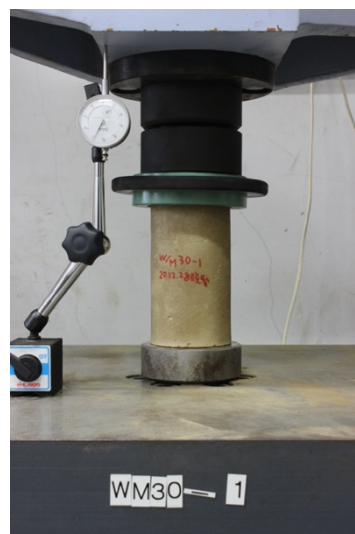
図3. 圧縮試験のセットアップ概要

圧縮試験は万能試験機を用いて行った。供試体の上にコンクリート圧縮試験用のアンボンドキャッピングを載せ、載荷速度 1mm/min にて供試体が破壊にいたるまで載荷した。このとき載荷台への反力を荷重として、また載荷台とクロスヘッドとの相対距離の変化を変位として計測した。図 3 に圧縮試験供試体を万能試験機載荷台に載せたときのセットアップの様子を示す。

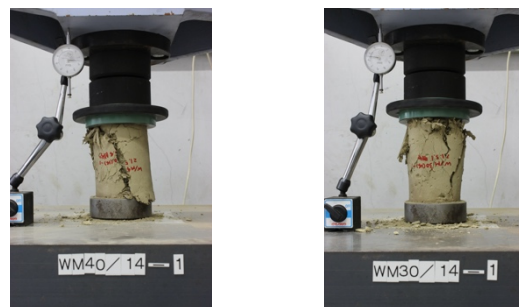
水土比 40% 14 日      水土比 30% 14 日

図 5. 圧縮破壊の例

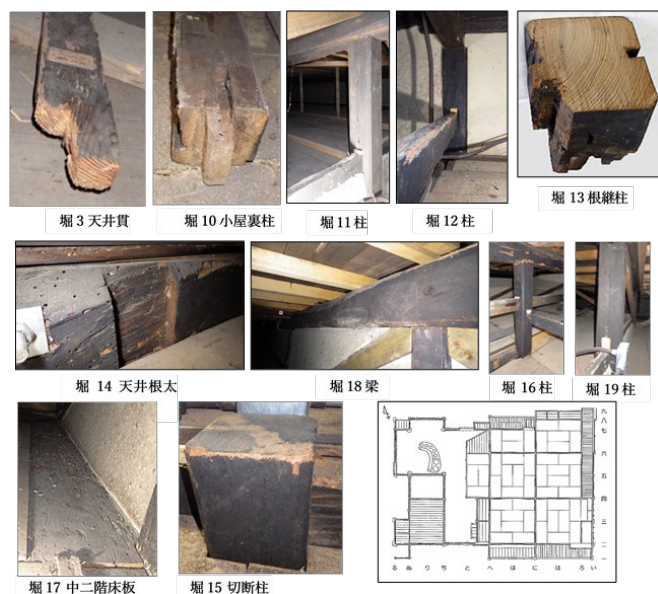
図1 資料写真および堀家住宅平面解体番付

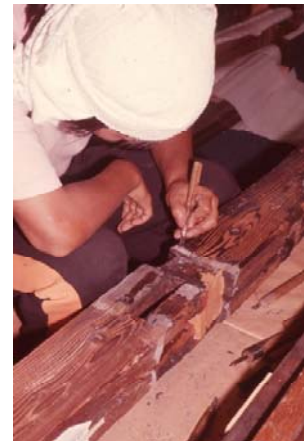
図 5. 合成樹脂の使用  
(部材の充填、開発された新しい根継)「斎藤資料」より

また、前期工事では合成樹脂補修部分を古色付けした部分に白華現象がみられたことが問題となった。原因を明らかにするために実験が行われ、模刻していない面には白華現象が生じていないと判断し、アラルダイト XN1023 に混入されているガラスマイクロバルーンが彫刻刀により破壊されていたことが原因であると考えられた。そのため、後期工事では、模刻でガラスマイクロバルーンのかすの除去を徹底すること、古色付けに使用していたリカレジン ST-001 を塩化ビニル系塗料に変更するなどの仕様変更を行うなど、合成樹脂の使用における試行錯誤の様子が窺える。

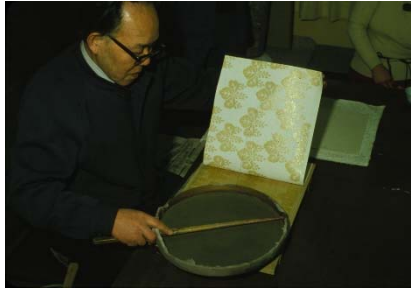
図 6. 唐紙の復旧（当初の技法による再現）「斎藤資料」より

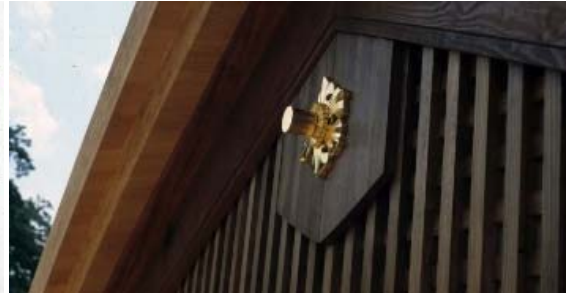
図 7. 劣化していた古書院東妻懸魚の六葉の金箔押しの復旧（左・修理前、右・修理後）「斎藤資料」より

2)としては、劣化していた古書院東妻懸魚の六葉の金箔押しの復旧が代表的な事例である。第 5 回懇談会で金箔押しの痕跡の発見が報告され、当初は庭園との調和の観点から金箔押しの復旧を行わない方針が示されたが、歴史的事実を示すことを重視する意見などの議論を経て、新規に当初の仕様で復旧される懸魚の六葉に金箔押しを復旧することが承認された。

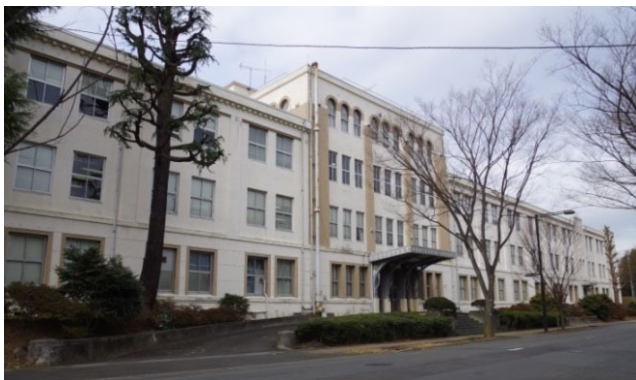
写真 1 建物外観

対象建物（写真 1）は、防衛装備庁艦艇装備研究所の庁舎として 2018 年まで使用されていた建物である。竣工当初の史料は残っていないが、海軍技術研究所の主要施設は昭和 5 年 9 月に完成しており<sup>2)</sup>、防衛研究所戦史研究センター所蔵資料には昭和 3 年～5 年の予算が確認できる<sup>3)</sup> ことから昭和 5 年竣工と考えられる。当時の海軍省建築局長は柔構造を唱えた真島健三郎であり、本建物は真島の理論に基づいて設計した事例として紹介されており<sup>4)</sup>、当時の海軍で展開した耐震建築を知るうえで重要な建物であるといえる。

建物は梁間約 16m、桁行約 133m の長方形の平面で、同時期の海軍庁舎と比べ桁行が長い。規模は地下付き 3 階建て一部 4 階で、塔屋までの高さは約 17m である。構造は鉄骨鉄筋コンクリート煉瓦造であるが、柔構造理論が取り入れられているとすると、大地震時に煉瓦壁が崩れることを想定していると考えられ、鉄骨造に近いもの

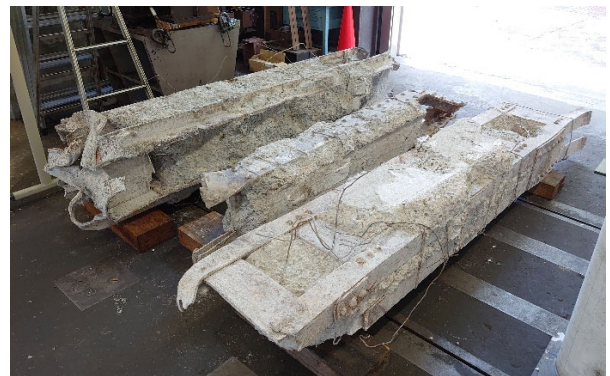
写真 2 提供部材(手前から大梁・中央最上階の小梁・柱)

取り壊しは 2018 年 12 月から 2019 年 5 月にかけて行われ、解体業者協力のもと構成部材である柱・大梁・小梁（写真 1）を提供いただくことができた。

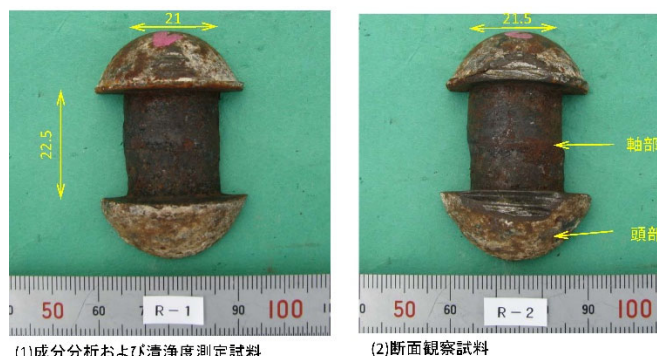
図3-2 リベットの観察用試料

試験片およびリベットを樹脂埋込し、断面研磨後エッチングを行い、光学顕微鏡により断面中央部における金属組織を観察した。観察方向はアングルとプレートは図3-1に示した観察面、リベットは図3-2に示した軸部と頭部を観察箇所とした。
