「千葉県に残る特異な形態の本堂内宮殿(厨子)に関する建築史的研究」実績要旨・概要

東京藝術大学大学院美術研究科・教授 上野勝久

1. はじめに

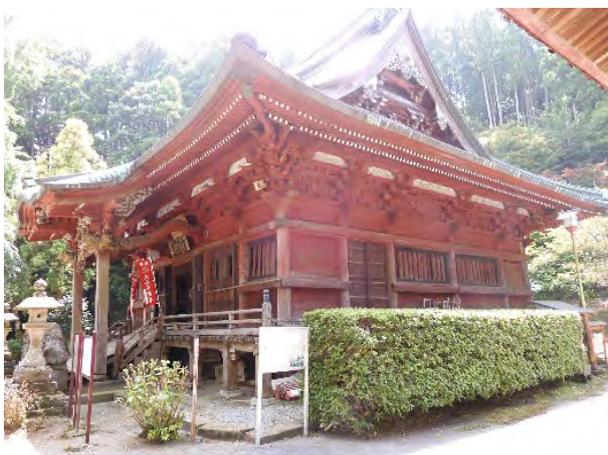
図1 大山寺不動堂の外観(北東より)

不動堂は、棟札より享和2年の建築である。大工棟梁は平郡本織村（現三芳村）の伊丹喜内英俊と長狭郡大桑村（現鴨川市）の畠山喜右衛門安國であった。向拝中備の龍彫物は裏面刻銘から、彫物師武志伊八郎信由（初代伊八）の作とわかる。東を正面とする不動堂は、桁行5間（12.8メートル）、梁間5間（12.8メートル）で、正面に向拝1間を付け、四周に擬宝珠高欄付切目縁を廻す。屋根は入母屋造、銅板葺、向拝に軒唐破風を設け、妻飾は二重虹梁大瓶束である（図1）。

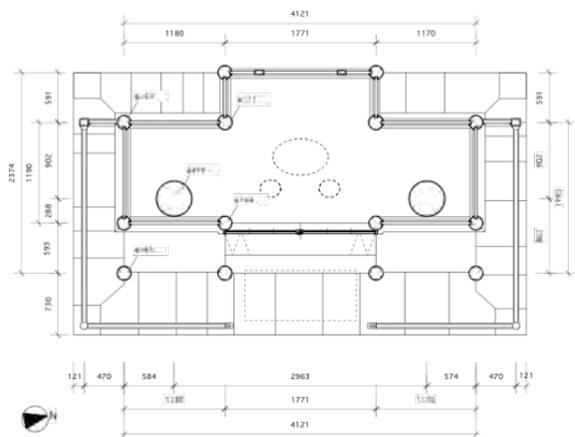
図2 大山寺宮殿平面図(単位:mm)

大山寺宮殿は、正面3間、側面2間で、正面1間通りを吹放しとし、背面中央間の1間を縁の出の大きさに突出した平面である。側廻りは正面入側通りの中央に両開き三ツ折棧唐戸、背面中央張り出しに両開き板扉を入れるが、ほかは板壁とする（図2）。上重は正面中央に千鳥破風を設けた切妻造、下重が四隅に隅木を入れた四注造になり、正面と両側面に軒唐破風を付ける。木瓦棒板葺で、軒は二軒繁垂木である。下重は円柱で長押、頭貫で固めた軸部に台輪を廻し、二重尾垂木付の三手先組物の詰組とする。上重は下重屋根上端の居を据え、拳鼻付出組の詰組とする（図3）。

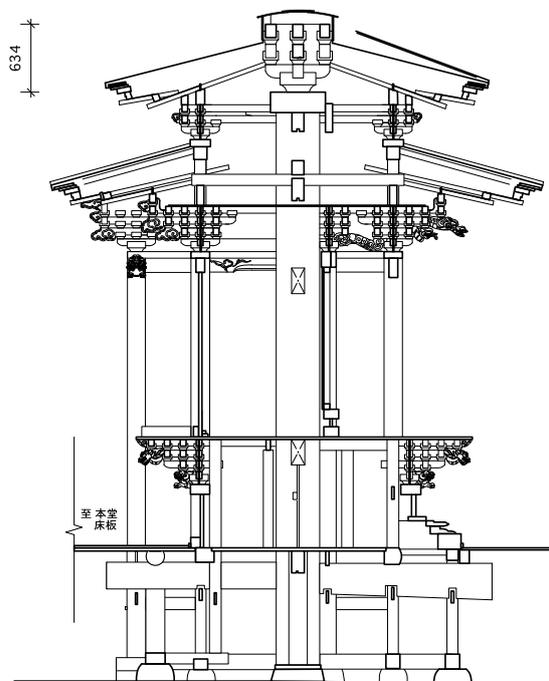
図4 大山寺宮殿の梁間断面図（単位：mm）

通常、本尊を安置する宮殿や厨子は、内陣の床上に須弥壇をつくり、その上に安置される建築もしくは箱型のものが一般的である。大山寺宮殿は、内陣床上に置かれた須弥壇に載っているように見えるが、柱は須弥壇上板を貫通して、下に延びている（図4）。

このように、大山寺宮殿は内部に立つ2本の円柱からなる骨格部、その円柱を囲む外殻部、さらに下部を取り巻く須弥壇部という、3つの構造体で形成されていることが判明した。現在の不動堂とは床組が繋がっておらず、宮殿は不動堂本体と分離独立した構造体になっている。

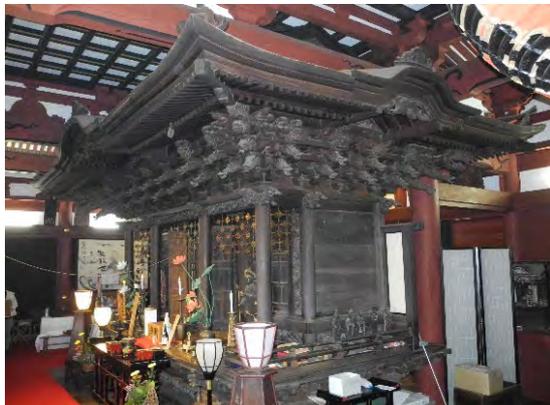
図7 那古寺宮殿の外観

那古寺は千葉県館山市に所在する真言宗寺院で、観音堂は享保17年(1732)の建築、その内陣にある宮殿(以下、那古寺宮殿と記す。)は天明元年(1781)の新造である(図7)。那古寺宮殿は、正面3間、側面2間で、正面1間を吹放ちとし、背面中央間のみを突出した平面形式である(図8)。屋根は二重で、上重が切妻造、下重が四注造で正面と両側面に軒唐破風をつけ、木大山寺宮殿とほぼ同様の構成・意匠であるが、軸部は観音堂の床上に据えた土台から柱を立てて組み立てており、形式や意匠の面で、大山寺宮殿よりも成熟・洗練された感がある。

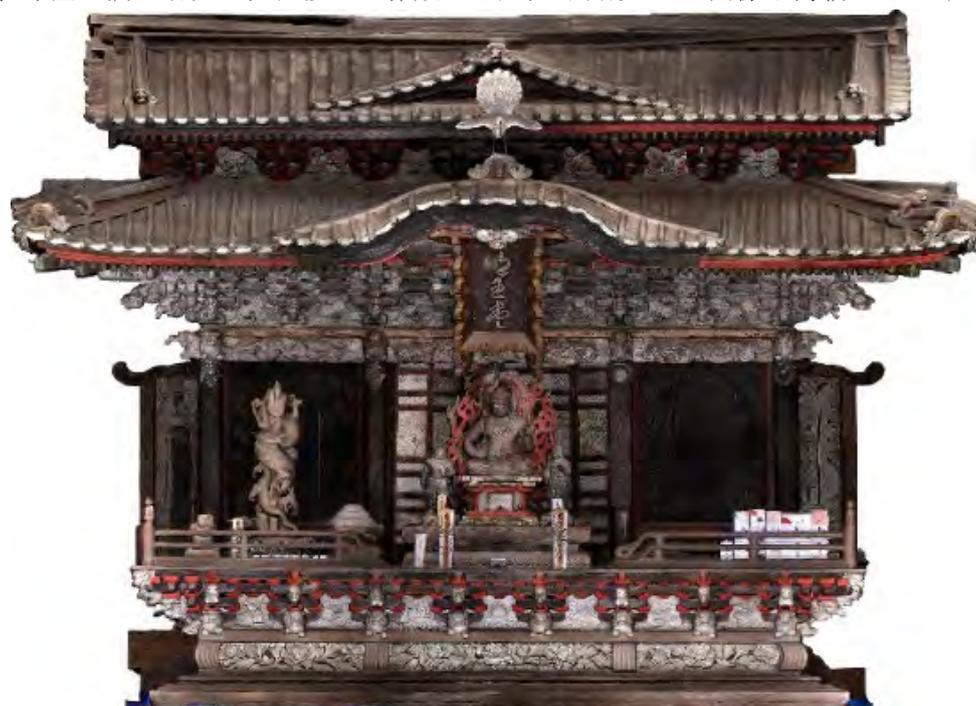
図9 「Augmented Reality」により作成した大山寺宮殿の外観（正面）

最後に、今回の調査研究で山田修氏が作成した大山寺宮殿のAR画像を掲載しておく（図9）。

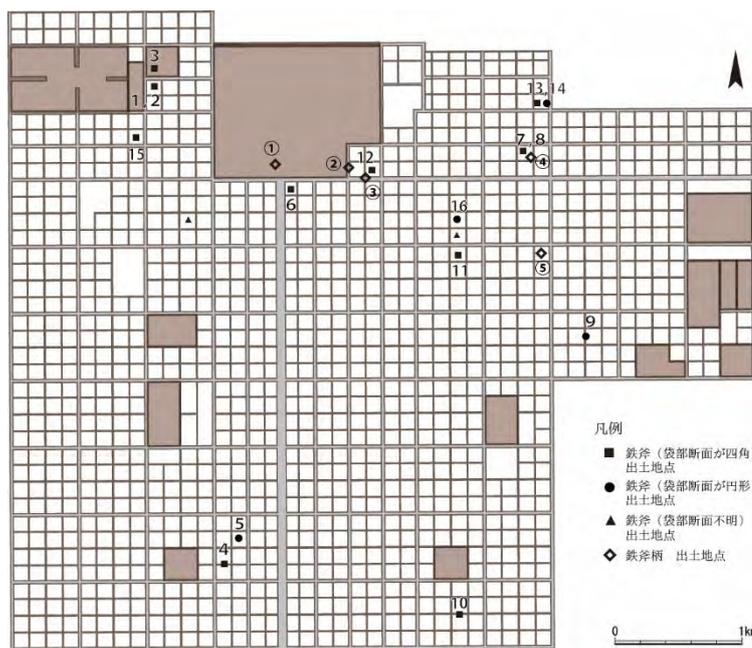
図1 平城京出土鉄斧および斧柄出土位置図 1:60,000

平城宮・京から出土した斧柄の点数は少ないが(図1)、ここから奈良時代の斧柄に用いられた樹種を知ることができる。木の枝部分を握り部とし、樹幹の部分の斧台とする。斧柄に使われる材としては、アカガシ亜属、コナラ亜属、サカキがあることが判明している。

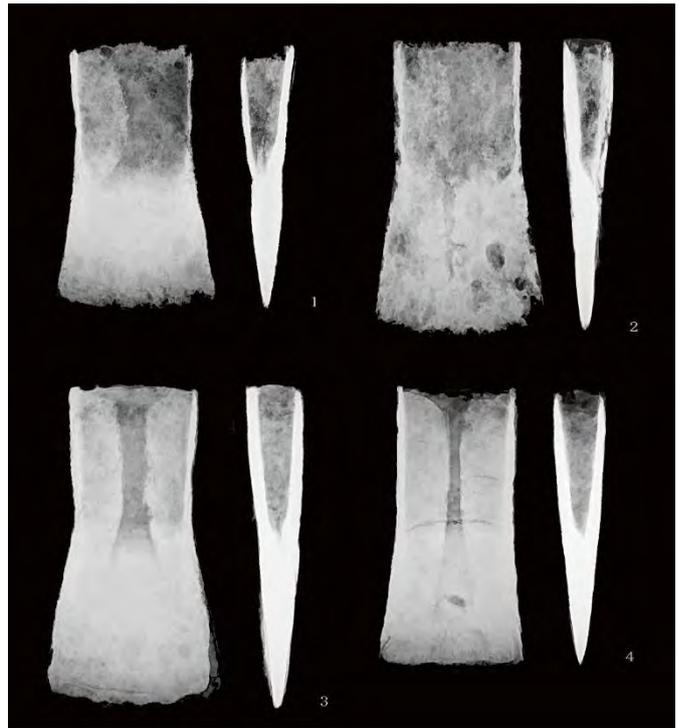
図2 平城京出土鉄斧のX線画像 1:2

斧の復元製作に入る前に、X線を使って斧の内部構造を観察した(図2)。X線を照射すると、物質の透過画像が得られ、遺物の劣化状態や内部構造を明らかにすることができる。材質の違いや厚さがコントラストとなって画像にあらわれる。本分析においては、斧が鍛造か鋳造か、製作技法の別についてと、刃部に鋼を入れているかどうかについての確認をおこなった。

分析の結果、層状に錆が入ること、断面のX線CT画像で層構造が確認できることから鍛造による製作と判断した。刃部に鋼を入れているかどうかを、画像のコントラストで区別できるかを試したが難しく、鋼の使用について判断することはできなかった。図2-4には、袋部と刃部の境目に横方向の、細い線状部分がみられる。袋部から刃部にかけての斜面であり、何らかの製作痕跡(鍛接など)を示すものか。

刃線に直交する断面形は、両方の刃面が左右対称となっており、両刃であると判断できる。

また、鉄斧の刃の構造についても課題を残すこととなった。出土品のX線画像にみられた線が鍛接の痕跡を示している

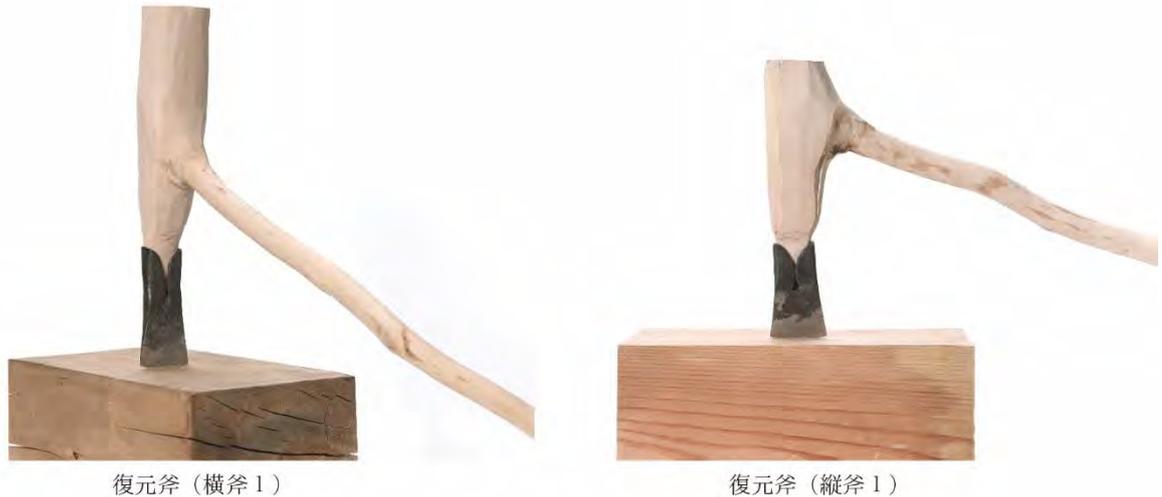
図4 復元製作した斧

長さ〔cm〕	刃幅〔cm〕	袋部内寸〔cm〕	重量〔g〕	備考
横斧1	9.2	4.4	2.7×1.1	117.3	サカキの横斧に装着、両刃
横斧2	9.5	4.3	2.5×1.0	141.6	アカガシの横斧に装着、両刃
縦斧1	7.3	4.2	2.5×1.0	99.0	サカキの縦斧に装着、両刃
縦斧2	7.5	4.3	2.7×1.0	93.1	アカガシの縦斧に装着、両刃

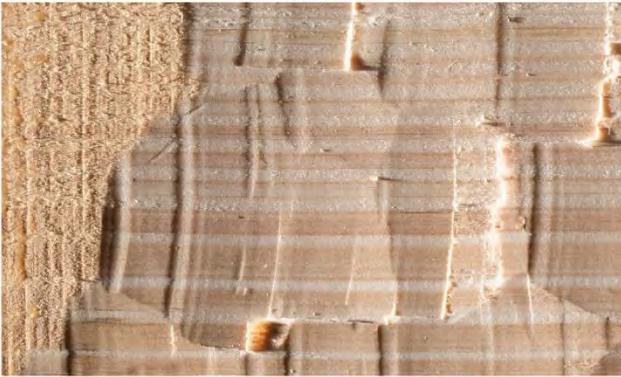
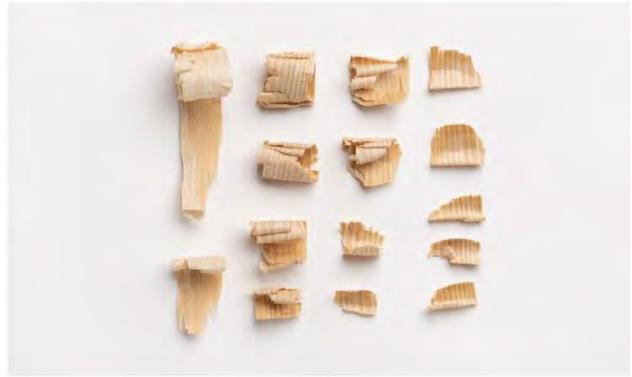
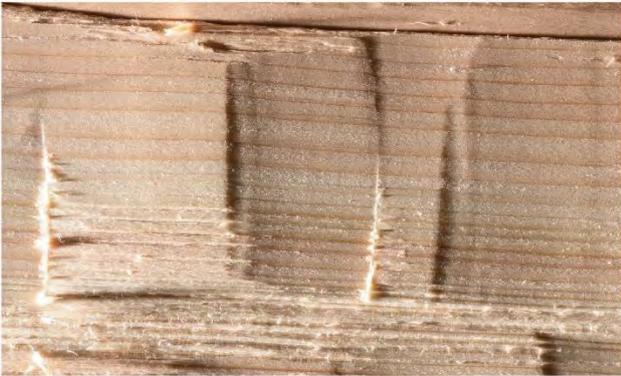
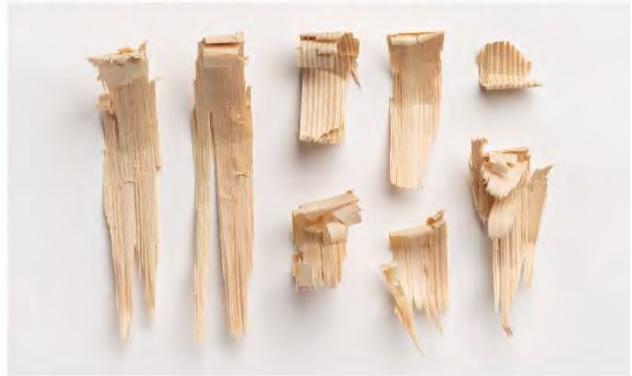
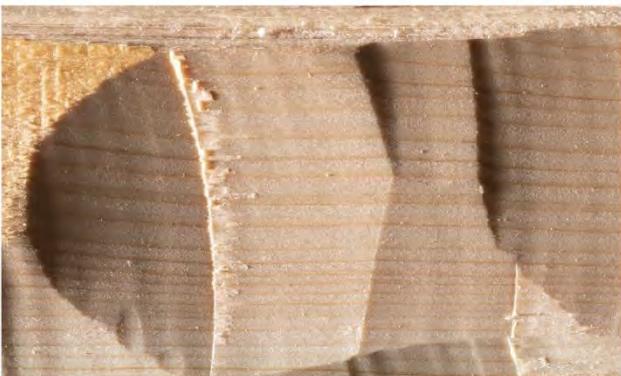
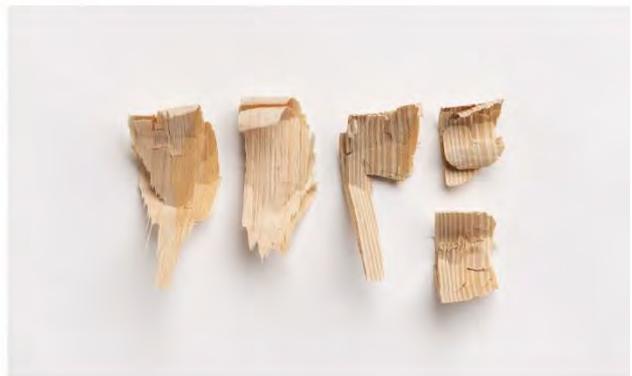
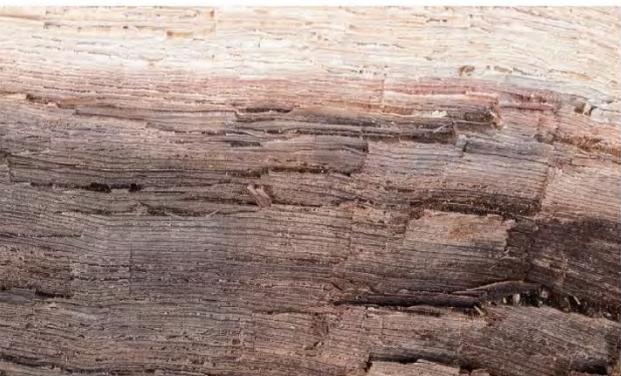
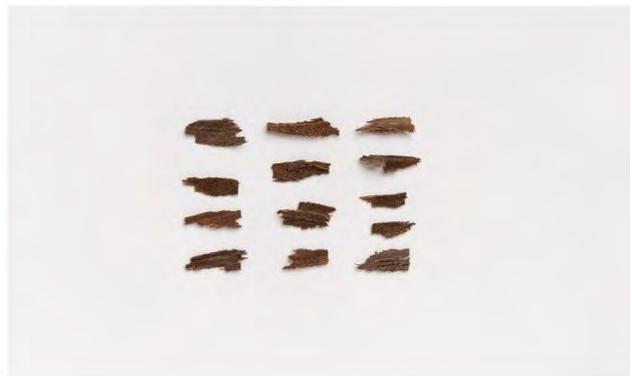
図5 加工実験の成果（抜粋） 加工痕跡（実寸大）と木屑（1：5）

1) 復元手斧（カシの柄）を用いた加工 … 木材の左側に立って、両手で手斧を持って削る

2) 復元手斧（カシの柄）を用いた加工 … 木材の左側に立って、両手で手斧を持って削る、板材の割肌面を平らにする

3) 現代手斧を用いた加工 … 木材の上に片足を置いて、両手で手斧を持って削る

4) 復元手斧（カシの柄）を用いた加工 … 木材の正面に膝で立ち、両手で斧を持って削る

4) の加工痕跡のみ縮尺任意

- 1) 木材の平滑面（機械製材した面）を、カシの柄を付けた復元手斧ではつる。加工痕に頻繁に表れる段差は「手斧まくら」という。加工痕跡は重複しているため、基本的に手斧の刃幅より、幅の狭い痕跡が残る。斧で同じところを何回か打ち、木屑を外していくという作業であった。木屑は刃が入る部分が層状に湾曲し、捲れ上がる。加工痕には、刃先の刃どまりの痕跡が頻繁に残る。
- 2) 材の表面を木の楔で割り取り、露出させた割肌面を、カシの柄を付けた復元手斧ではつる。割肌面の凹凸を平らにならす作業。平らにするためには、機械製材面を加工するより多くの時間と労力を要した。斧を打ち付ける勢いと力が増し、木屑もより長いものとなった。1回のハツリで削り取るというよりは、複数回打ち込み、最後の打撃で、材が割裂し、木屑となる。
- 3) 木材の割肌面を、ゆるやかな曲刃（刃幅6.3cm）の現代手斧ではつる。復元手斧と同様に、「手斧まくら」が目立つ。木屑の上端で、刃が入る部分は層状になり、湾曲する。
- 4) 木材の木口面（チェンソーによる切断面）を横斧で平らにする。斧台が木口面に当たるため、刃が抜けきらず段差が残る。出土建築部材の木口面に顕著に残る刃先、刃端痕による凹凸に似せて加工した。木屑は薄く、木口の年輪に沿って割れやすい。

今回、復元手斧および現代手斧で平面切削の加工をした際に「手斧まくら」と呼ばれる「段差」が頻繁にあらわれた。右写真のような出土品ではあまり顕著ではない印象を持つ、この「手斧まくら」について、どのように形成されるのかを追求することができなかった。斧の刃の構造に違いがあるのか、出土品では目立たないだけなのか、加工者によって異なるのか。今後、加工動作時の映像や、新たな実験を交えながら検討すべき課題の一つである。

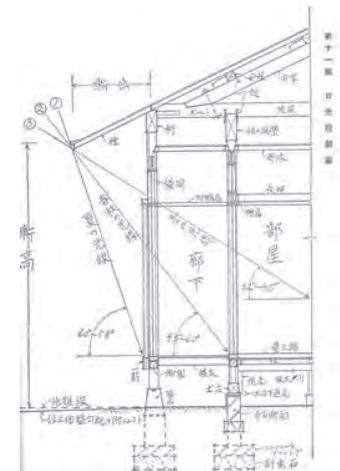
図1-5 日光投射図

図1-5の如く軒の出と高さを定めると、夏至太陽の南中高度は縁の外に落ち、春分・秋分は縁と居室境になり、冬至には室内奥まで日光が射すというのである。

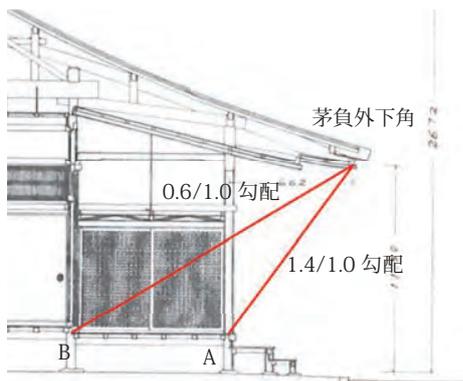
図 2-1 竜吟庵方丈の広縁廻りと軒の禪墨

広縁・室中境の断面矩計は図 2-1 のとおりで、軒出が側柱真から 6.62 尺、広縁上端から軒桁口脇高さが 11.03 尺。広縁上端から茅負外下角までの高さは 9.22 尺である。

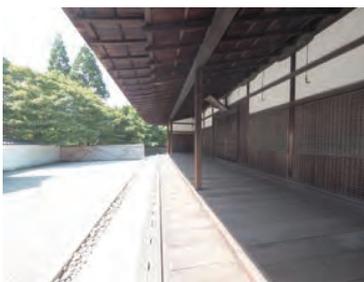
写真 2-1 秋分正午における広縁の日射

実際の秋分（春分）、冬至の正午において広縁に射す日射の状況を札性した写真が、写真 2-1（2019 年秋分）と写真 2-2（2020 年冬至）である。

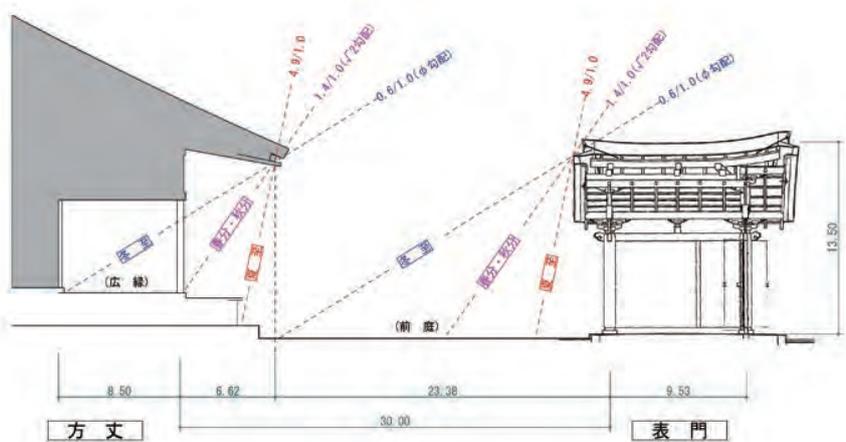
図 2-2 方丈と表門における春分・秋分、冬至、夏至の日射の関係

それは、冬至だけであるが特徴的な関係性が出現する。冬至の正午において、表門の切妻屋根中央の駒額の頂部が、ちょうど方丈軒下の雨落ちに落ちることが、作図で判明するのである（図 2-2）。実際の状況は、冬至正午の写真である写真 2-2 でも確認できる。

が、その時に改造されたことが判明している。その改造は些か特異なもので、断面図でも判るように、背面側の螻羽の出が正面より短いことから、背面側を切縮めたと考えられる。

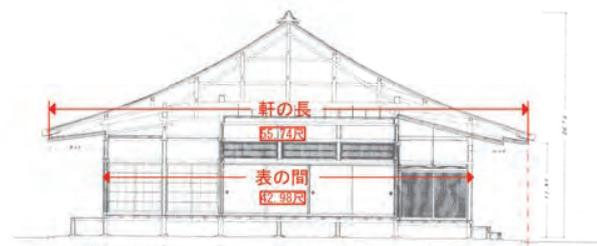
図 2-3 竜吟庵方丈の軒比率による軒の出の決定

竜吟庵方丈の軒比率（図 2-3）

したがって、梁間のヲゼ寸法は、42.50 尺 + 0.48 尺 = 42.98 尺

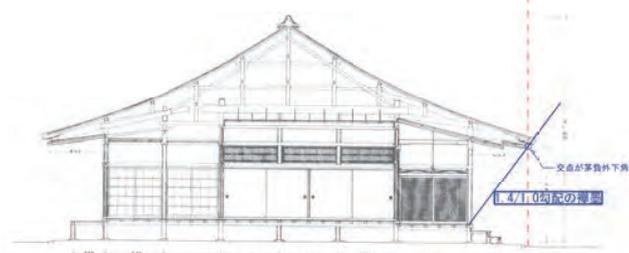
図 2-4 竜吟庵方丈の禪墨による軒の高さの決定

軒の出 6.62 尺

竜吟庵方丈の軒の高さの決定（図 2-4）

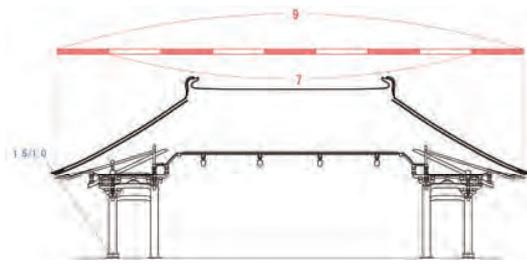
図3-1 唐招提寺金堂の軒比率と禪墨

① 軒の出：修理工事報告書の復原図を参照にすると、表の間ヲゼに対し軒の長さは 7：9（1.29 倍）という比になる。中世の七間堂の場合の軒比率は 1.2 より深い軒であるということが出来る。

② 軒の高さ：禪墨は側柱礎石上端の柱真を基準に茅負外下角を結ぶと、その勾配は 1.5/1.0 になる。非常に簡明な禪墨の値であり、計画性が窺われる。

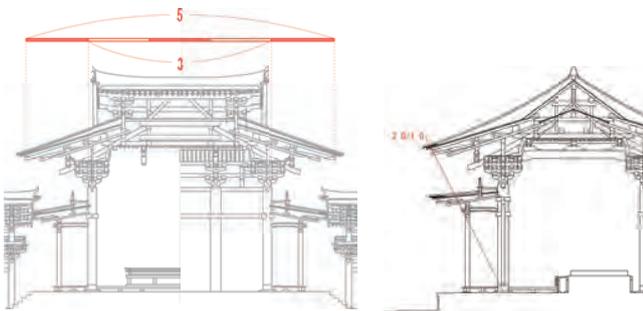
図3-2 平等院鳳凰堂身舎軒の軒比率と禪墨

- ① 軒の出: 中堂身舎の表の間ヲゼに対して、軒の長さの比は、3:5 (1.66倍) と極めて明快な比率になっている。
- ② 軒の高さ: 身舎礎石天端の柱真から茅負を結んだ禪墨は、2.0/1.0 勾配という計画性が認められる勾配になっている。

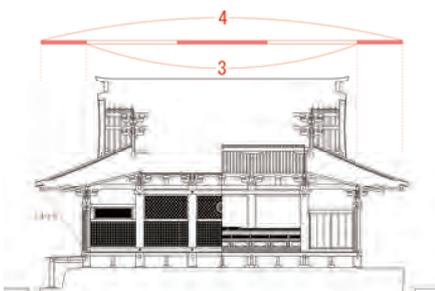
図3-3 西明寺本堂の軒比率と禪墨

- ① 軒の出: 軒比率を検討すると、表の間中墨で検討すると、大変よく説明できる。表の間と軒の比率は3:4 (1.33倍) となり、五間堂として標準的な軒の出といえることができる。
- ② 禪墨: 中世仏堂は床を張るのを基本とするから、床天端における側柱真位置と茅負外下角を結ぶと、1.4/1.0 勾配を得る。これも中世仏堂の基本的な勾配である。この勾配は $\sqrt{2}$ 勾配であり、春分・秋分に太陽南中高度である。この本堂は正面が西を向いているので向かって右側面が南である。写真3-1は、2020年3月20日の秋分の日正午の日影を撮影したものであるが、軒の影はちょうど長押の外下角付近にくることがよくわかる。

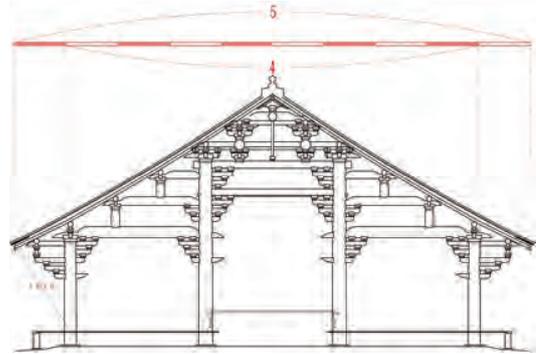
図3-4 浄土寺浄土堂の軒比率と禪墨

- ① 軒の出: 軒比率は、表の間ヲゼに対して、垂木先鼻隠し板までが、4:5 (1.20倍) になっている。和様三間堂の一般的な値より軒の出は短い、大仏様という特殊性と見てよいだろう。
- ② 禪墨: 床天端の側柱真から垂木先(上端)を結ぶと、その勾配は1.6/1.0となる。この勾配は黄金比勾配である。浄土堂は建物全体の縦横の比率も1:1.6つまり黄金比になっていて、寸法決定において積極的に黄金比の使用が認められる。

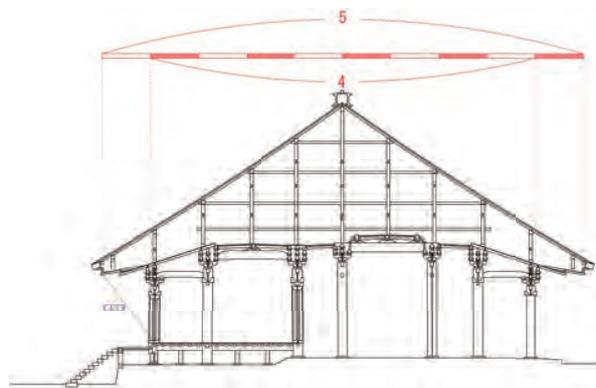
図3-5 延暦寺転法輪堂の軒比率と禪墨

- ① 軒比率: 梁間ヲゼに対して、軒の長さは、4:5 (1.25倍) に決定されている。七間堂の仏堂は軒比率1.2倍程になるものほとんどで標準的な軒の出といえることができる。
- ② 禪墨: 外陣床天端の側柱真を起点に、茅負外下角を結ぶと、1.4/1.0 勾配を得る。西明寺本堂などと同じ勾配である。

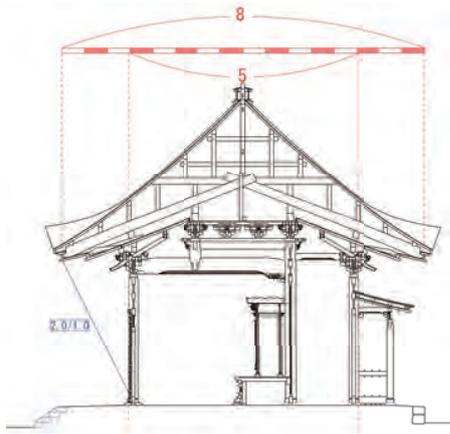
図 3-6 円通寺本堂の軒比率と檼墨軒比率と檼墨

- ① 軒比率: 表の間ヲゼに対して、軒長さは5:8 (1.6倍) に定めている。つまり、軒は黄金比で決められている。ちなみに柱の高さも黄金比によって定められていて、他の仏堂に比較して立ちが高い。
- ② 禪墨: 禅宗様仏殿で土間式である。礎石上端の側柱真を起点に茅負外下角を結ぶと、2.0/1.0 勾配を得る。

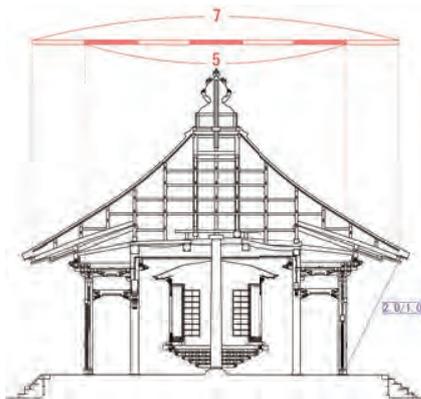
図 3-7 善光寺経蔵の軒比率と檼墨

- ① 軒比率：表の間ヲゼに対して軒の長さは 5 : 7 (1.4 倍) になっている。
- ② 檼 墨：土間式の経蔵で、礎石上端の側柱真と茅負外下角を結ぶと、2.0/1.0 勾配になる。

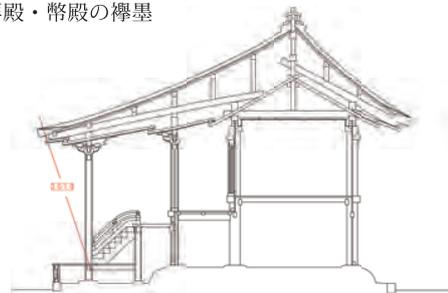
図 4-1 苗村神社西本殿 檼墨

浜縁上端で向拝柱真を起点に茅負外下角を結ぶと、檼墨 3.0/1.0 勾配を得る。

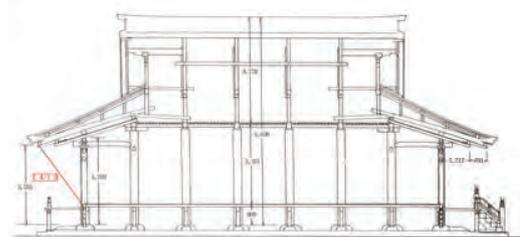
図 4-2 石上神宮拝殿 檼墨

拝殿は、鎌倉時代前期の建立と考えられている七間入母屋造りで、檼墨の勾配は側柱真で縁上端を起点に茅負外下角を結ぶと、1.4/1.0 勾配を得る。したがって、東福寺竜吟庵方丈や西明寺本堂と同様に、秋分春分の日の中正には、縁と側柱境に軒の影が投影されるのであろう。

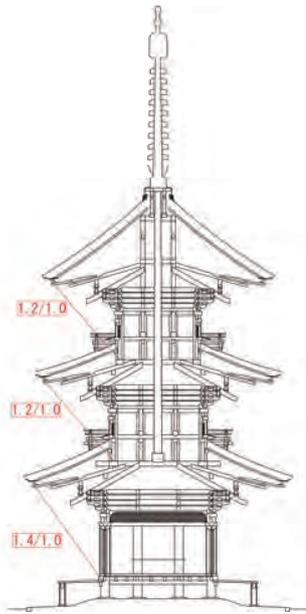
図 4-3 如意寺三重塔 禪墨

初層は縁長押上角を起点に茅負外下角を結ぶと、1.4/1.0 勾配の檼墨となる。二層は土居桁上端上の柱真を起点に、茅負外下角を結ぶと 1.2/1.0 勾配を得る。三層も二層と同じ 1.2/1.0 勾配を得ることから、三重塔において軒の高さの決定するために、檼墨は重要な計画上の要素であると推察される。

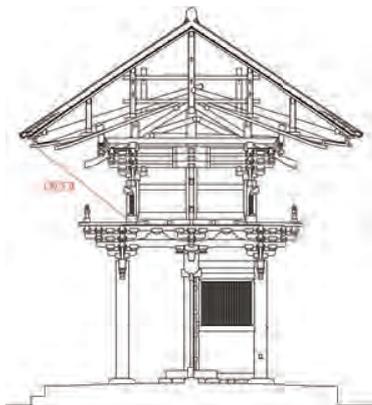
図 4-10 久安寺楼門 禪墨

軒の禪墨は上層床上端の側柱下端を起点に作図をおこない同楼門は 0.8/1.0 勾配であった。楼門は 1.0/1.0 程度のきの深いものと 2.5 ~ 3.0/1.0 勾配の軒の高い二種類が認められた。

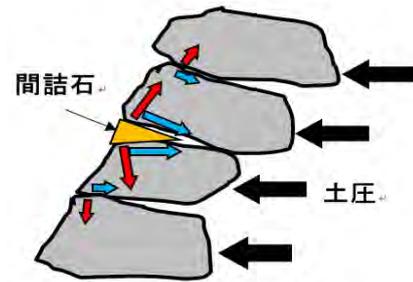
図-2 間詰石の機能

工学的な立場から間詰石の機能を考えると、図-3に示すように、「間詰石の挿入によって築石間の接触力（図の赤矢印）が増加する。接触力が増加すると築石間の摩擦抵抗（図の青矢印）が増加し築石の変形が拘束される。現実には水平方向にも同様の効果が発生するため、石垣は3次元構造化して剛性（変形に対する抵抗）が向上する。」ということになる。

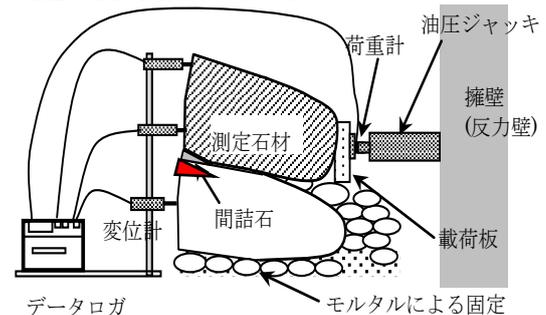
図-4 間詰石の効果調べる実験

次に、③の意見は『間詰石は築石の摩擦抵抗を増加させる効果をもつ反面、適切な位置に挿入しないと弊害を生むこともある。』という重要な意味を有しているように思われる。そこで、図-1の摩擦実験と同様の実験によって間詰石の効果を調べた結果を基に考察を行う。実験は図-4に示すような装置を用い、

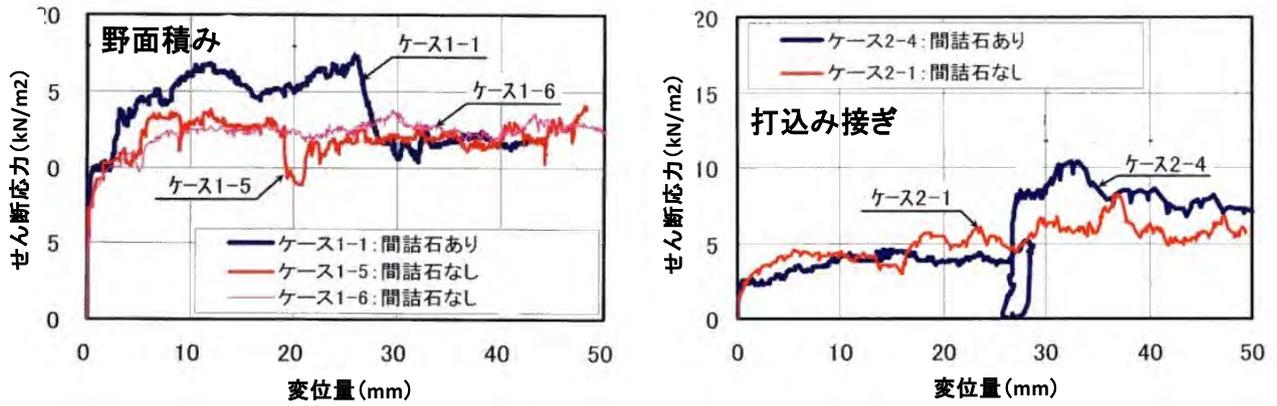
図-5 間詰石の有無による摩擦抵抗の変化

野面積みと打ち込み接ぎの2つのケースについてそれぞれ間詰石がある場合とない場合について行なわれた。その結果を図-5に示すが、両ケース共にある変位量のときに押し出し荷重（図では、せん断応力（=押し出し荷重／築石間の接触面積）で表示。）が不連続な増減を示している。とくに、打ち込み接ぎの場合には押し出し荷重が急激な減少と増加を示すと同時に変位が元に戻っている箇所がみられる。このような工学的に説明のつかない現象は、③の意見が示唆している『築石が元に戻る状況あるいは戻れない状況』が発生していたことを示しているように思われる。さらに、このような不連続な状況が発生したときに間詰石の抜け落ちや破壊が生じるものと考えられる。では、③の意見の「適切な場所とはどのような箇所であろうか」という疑問が残るが、これは現在のところ明らかではない。最近写真-2のように石垣面のすべての隙間に間詰された石垣を見かけることが多いが、これは、適切な間詰の挿入位置を探る技能が失われつつあるからかもしれない。

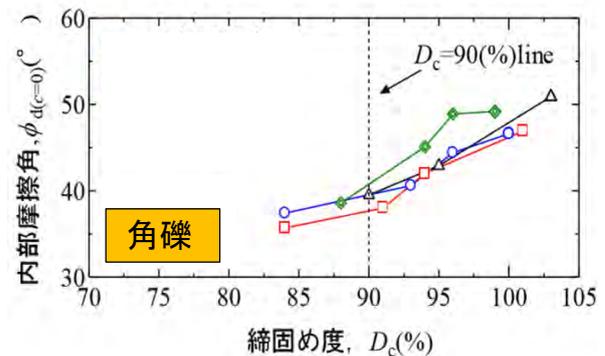
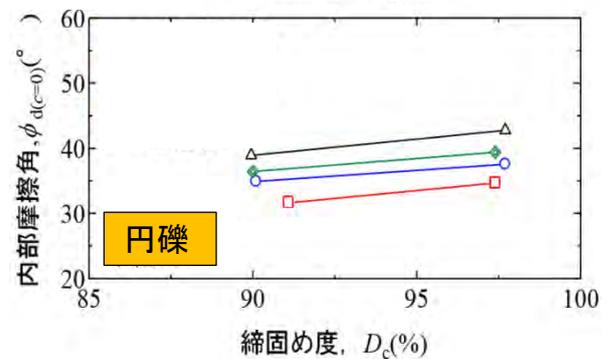
図-8 角礫と円礫の締め固め度と摩擦抵抗³⁾

図-8³⁾ は角礫と円礫について、締め固め度と内部摩擦角（摩擦抵抗）の関係を示したものである。これより、締め固める（栗石を丁寧に詰めて積む）と、角礫の摩擦抵抗が増加しやす

いことがわかる。一方、円礫は締め固めの影響を受けにくい。この結果を合わせて考察すると、①の意見は「丁寧な施工をすれば」という前提が必要である。自然に投入すれば円礫の方が密度が高くなることが知られているが、この点については、意見②が礫どうしの接点を例に挙げて適切に説明している。「丁寧に詰めて積めば（締め固め度が大きくなれば）」角礫の方が密度が増加し、摩擦抵抗も格段と大きくなることは図からも明らかである。インタビューでは、ほ

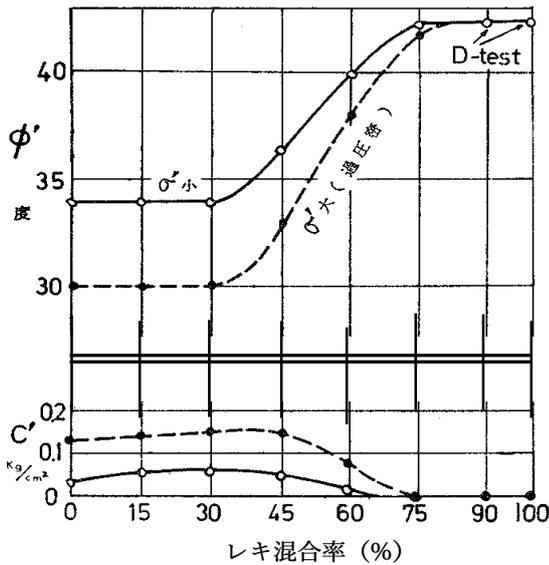
図-9 礫混合率による摩擦角 (ϕ') と粘着力 (c') の変化⁴⁾

最後に④の意見は栗石層への土砂の混入による目詰まり(写真-4)の問題である。この問題の重要性を指摘した技能者は1人であったが、工学的に重要な問題であるので触れておく。図-9⁴⁾は礫と粘性土の混合(図では礫混合率で表されている。本文で問題としている粘性土の礫層への混入率は、(100-礫混合率)%となることに注意。)による礫の摩擦角(ϕ')と粘着力(c')の変化を調べたものである。図から粘性土混合率が25%以上(礫混合率が75%以下)になると、本来の礫がもつ粒状材としての性質が失われて粘性土の性質に変わっていく様子(ϕ' が低下して c' が生まれ始める。)がわかる。すなわち、石垣の安定性保持のために本来礫が保持していなければならない強度特性が変化していくことを示している。

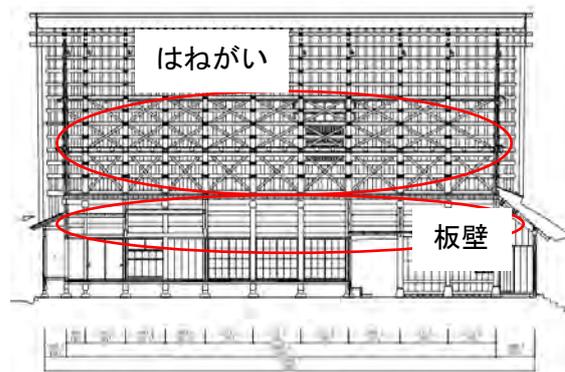
図 2 断面図及び構造要素の位置

はねがいは弓なり形状で合掌屋根構面の下側に配置されている。はねがい同士の交差部、はねがいと合掌材との接合は縄で結ばれている。合掌屋根全体にはねがいが用いられているため合掌全体の面内剛性を高め、特に桁行方向の荷重に対して、屋根面の微小変位範囲では部材が接合位置

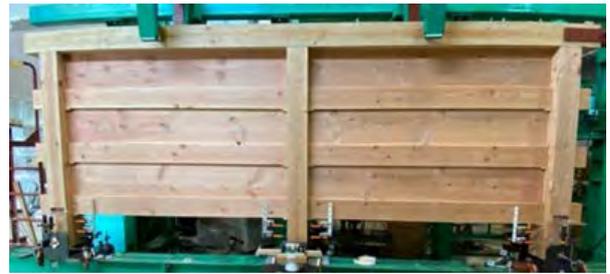
写真2 板壁実験の全景

板壁同様に正負水平繰返し試験を行った。

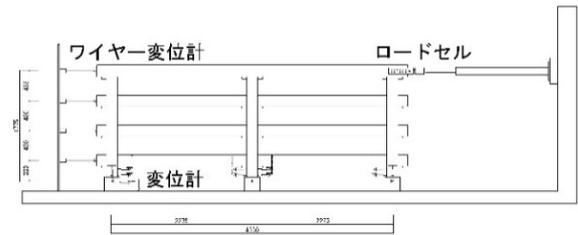
図3 変位計設置図

ロードセルで頂部水平荷重、横架材ごとにワイヤー変位計を設置し、それぞれの横架材の変位を計測した。写真3にはねがい実験の全景を示す。

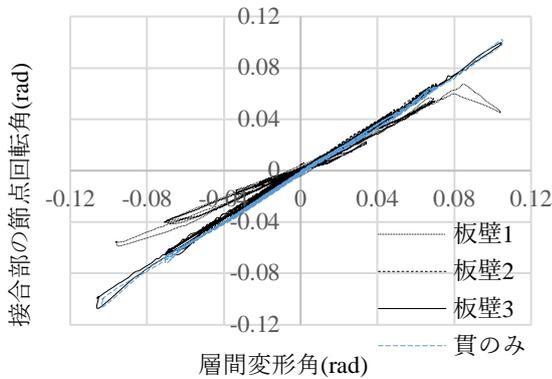
図6 層間変形角と接合部回転角

める。層間変形角と接合部の回転角の関係の図を作成し、傾きがほぼ 45° であることを確認した(図6参照)。このことは全ての静的加力実験において、柱脚に設置した変位計の上段と下段の差は 10mm と統一した。全ての板壁試験体においてほぼ 45° となっている。構面全体の層間変形角と接合部の回転角は同一の挙動を示していることから、構面はせん断変形が卓越していると考えられる。

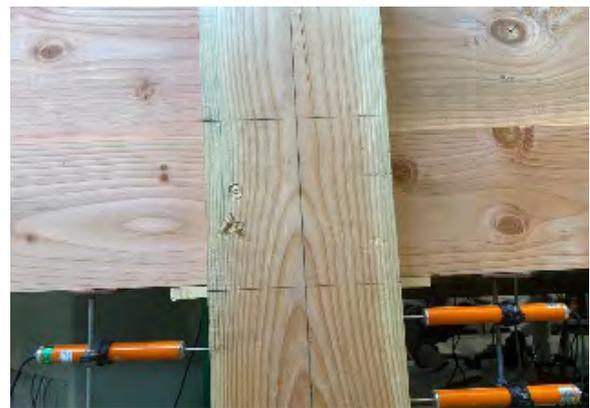
写真4 接合部回転角が $1/75\text{rad}$ 時の状況

写真4と5に板壁試験体の中央柱脚部の楔の緩み過程を示す。接合部回転角が $1/75\text{rad}$ より徐々に楔が緩み始め、 $1/10\text{rad}$ では楔が抜け始めていることが分かる。この挙動は構面全体の剛性低下の一因として考えられる。

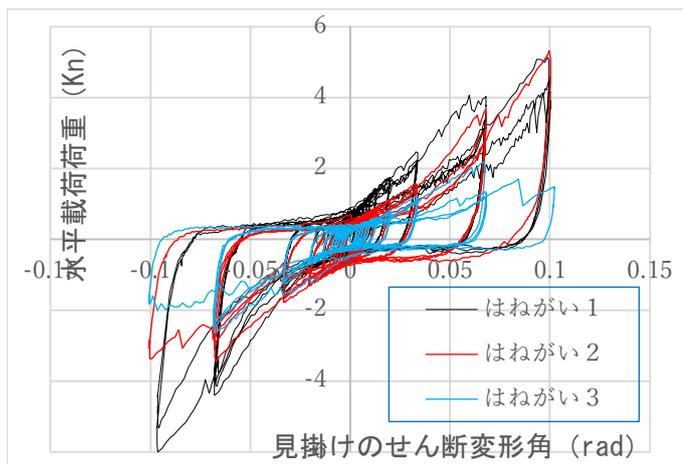
図8 はねがいの復元力特性

はねがいの1構面を対象として、静的水平繰り返し加力実験を行った結果を図8に示す。は

ねがいは接合部を縄で結んでいるために、初期剛性は低い。しかし変形が1/50rad程度を越えると縄が締まる音が顕著となり、剛性の上昇が見られた。典型的なハードニング型の復元力特性を示した。しかし、縄による緊結が接合部の挙動を支配する構造となっているので、はねがい3の試験体のように個体差が大きく生じる結果となる場合もあった。

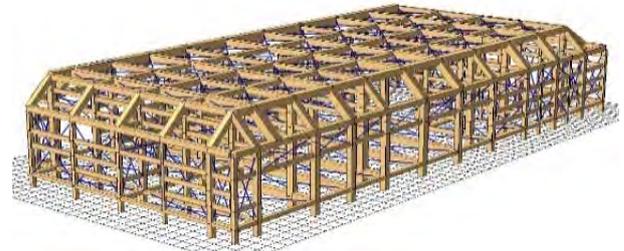
図11 解析モデル

前記の構造要素の解析モデルを用いて建物全体の解析モデルを構築する。解析モデルを図11に示す。

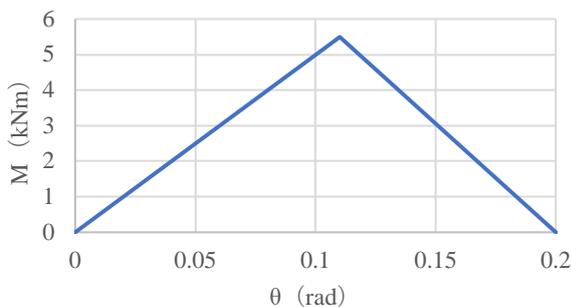
図9 接合部の解析モデル

wallstat は木造建物の地震時応答のシミュレーションに使用されるソフトウェアで、建物の挙動を視覚的に捉えられる点も大きな特徴の一つである。ここではwallstatを適用して合掌建物の地震時挙動を把握する。解析モデルの簡単化を図ることを目的に、今回は合掌屋根部分の重量を1層の梁と桁に等分布荷重として与え、屋根を剛体として扱うこととした。(合掌屋根部分の挙動については、研究を継続している)。下屋の主要な構造要素である板壁を板要素と接合部要素に分けてモデル化する。板要素の包絡線は板壁3の実験データから貫のみの実験データを引いて求める。接合部要素の包絡線は貫のみの実験データを接合部数で除して求める。接合部要素はバイリニアモデル(図9)、板要素はマルチリニアモデル(図10)とした。柱梁接合部のモーメントばねは一般値⁶⁾を柱寸法比で割り増す。上記

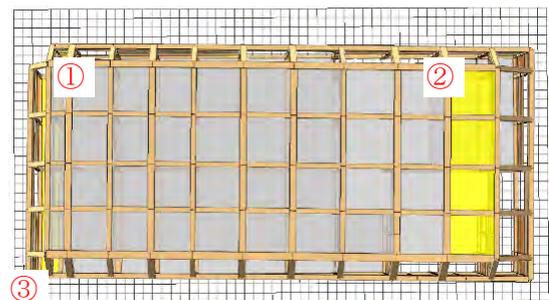
図13 短手方向の損傷程度の模式と

本研究では建物のねじれの検討を行った。また、耐震性能評価は損傷限界を考えず安全限界1/15radとし、建築センター波の極稀地震（建築基準法で大地震として規定した地震動）の長手方向と短手方向で解析を行った。解析結果を図12に示し、損傷状況を表す一覧を表2に示す。短手方向の損傷を平面的に模式的に表したものを図13に示す。図中の○数字で示した柱の応答変位の結果に基づいて、長手方向の軌跡（変位①と③）を図14、短手方向の軌跡（変位①と②）を図15に示す。図14より柱①と③の長手方向の応答変位

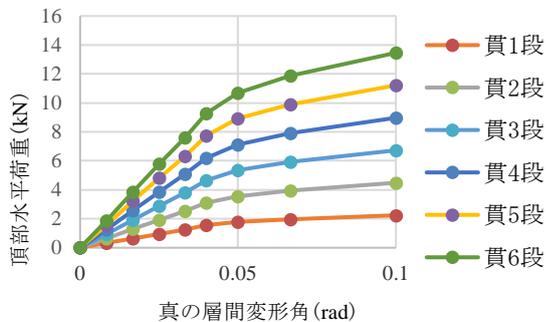
図16 貫の復元力特性

図7の板壁3の包絡線を平滑化し、解析に適用する。試験体は貫3段で作製したため、3段貫の板壁を基準とし1段貫の板壁の場合は3段貫の板壁の包絡線を3で除した包絡線を用いる。同様の考え方で貫の段数に応じて変換する。板壁3の貫段数を考慮した包絡線を図16に示す。

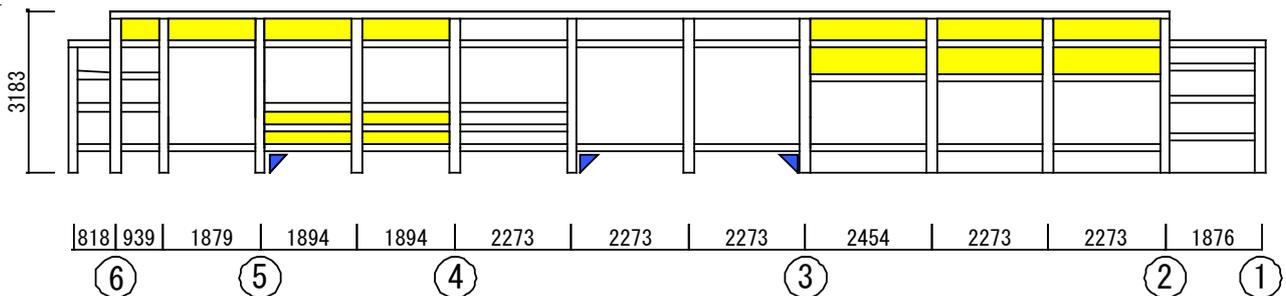
図17 X2通りに設置した荒壁パネルと仕口ダンパーの展開図

限界耐力計算での長手方向、短手方向ともに安全限界1/15radを満たさなかったため、耐震補強案として乾式の土壁(荒壁パネル)⁶⁾と仕口タイプ粘弾性ダンパー⁶⁾を提案する。仕口ダンパーは20cmのものを採用する。X2通りに荒壁パネルと仕口ダンパーを設置した例を展開図として図17に示す。

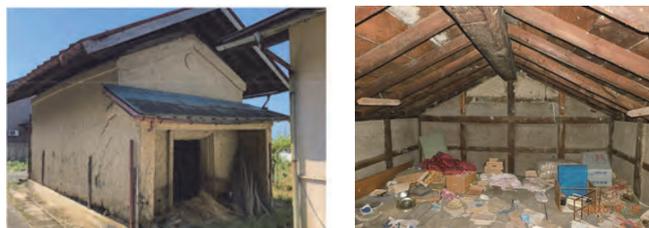
写真1 N邸 (左: 外観, 右: 内観)

して用いられていた。腐朽による土壁の剥がれや、柱部材の蟻害が確認できた。地元大工の聞き取りによると、躯体の主要な材種は福島県産のスギで、土台・小舞部材はクリである。土壁には福島県産の土や再利用した壁土が用いられている。

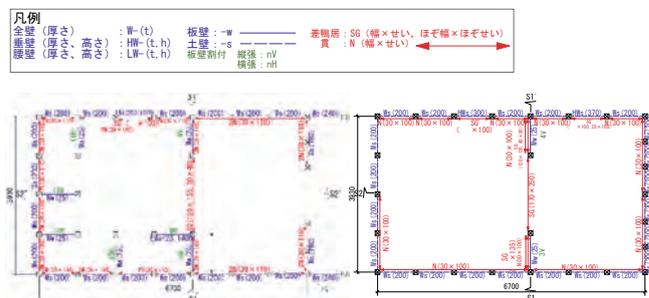
図1 N邸平面図

N邸の平・断面図を図1,2に示す。床面積は各階26.331m²、柱本数は1階が32本、2階が26本であった。柱径は大黒柱が160mm、標準柱が120mmであった。主な耐震要素は土壁や貫、差鴨居である。柱傾斜の最大値は梁間方向では東に0.007rad、桁行方向では南に0.129rad、平均値は梁間方向では東に0.006rad、桁行方向では南に0.016radであった。柱含水率の最大は24.8%、平均が18.5%であった。また、地元大工の聞き取りによると、南壁面の損傷の程度が大きいことがわかった。

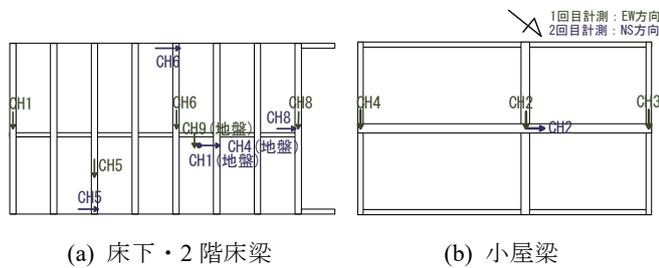
図3 常時微動計測における計測点配置

常時微動計測におけるセンサー配置を図3に示す。計測時間は500秒間とし、自由地盤上と建物内にセンサーを配置した。自由地盤の計測点は1階床下とし、水平2成分、鉛直1

成分の計測をした。建物の計測では、2階床梁上と小屋梁上、および、自由地盤上の計測点において、水平2成分の多点同時計測を実施した。計測点のフーリエスペクトルを自由地盤の値で除したものをフーリエスペクトル比とし、図4に示す。梁間方向の固有振動数は3.2Hz、5.2Hz、桁行方向の固有振動数は3.3Hz、4.7Hzであった。

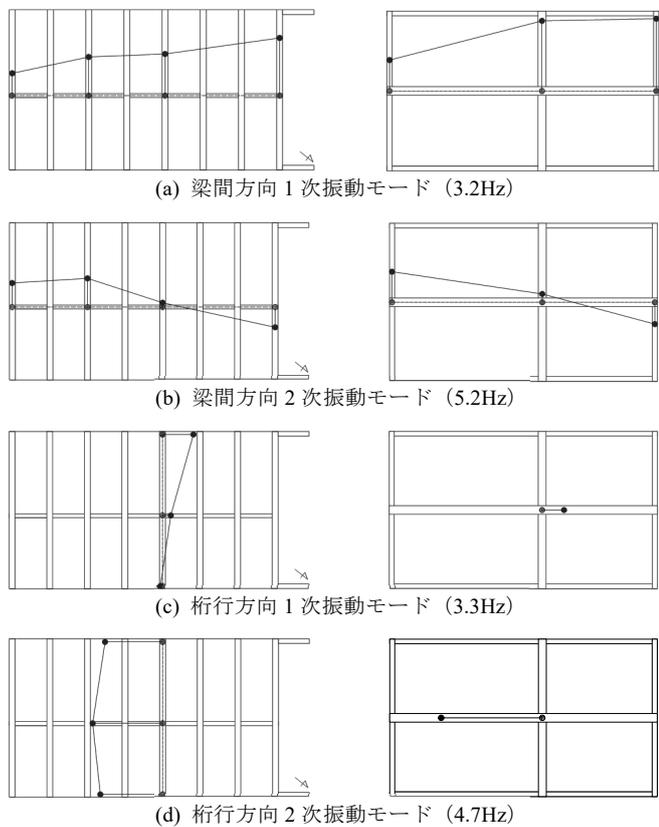
図5 振動モード形状

固有振動数の小さい順に1次、2次とし、振動モード形状を図5に示す。梁間方向の1次振動モードは、開口の多い入口側（北側）の振幅が大きい。桁行方向の1次は、損傷の大きい南面側の振幅が大きい。

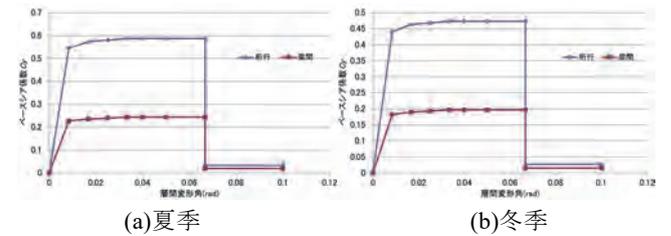
図6 降伏ベースシア係数の推移

耐震性を検討する指標として、実測情報に基づき、限界耐力計算に基づいて算出したベースシア係数 C_b の推移を図6に、縮約1質点系応答値を図7に示す。また、喜多市は多雪地域であることを考慮し、重量計算において1mの積雪荷

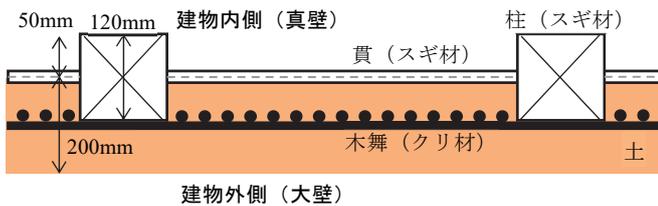
図8 N邸の平均的な壁断面模式図

N邸の平均的な壁断面模式図を図8に示す。建物内側は真壁、外側は大壁となっている。壁全体の厚さは200mm程度であった。貫や木舞の材種や寸法は図中に示す。

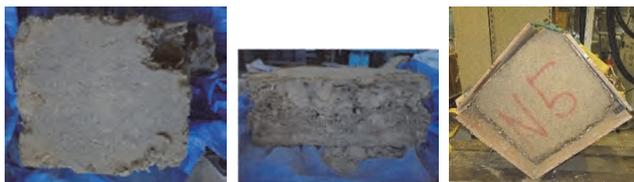
写真2 切り出し後の要素試験体

切り出し後の要素試験体を写真2に示す。壁側面から躯体(貫・柱)を避けて500mm角で土壁を切り出す。計17体(東面6体、南面6体、西面5体、北面0体)を切り出すことができた。外壁面は砂壁仕上げで傷はほとんど見られず、内壁面は土の仕上げでひび割れが多く脆かった。断面は外側壁、木舞、内側壁、外壁の3層に分かれて見えた。本報では東面5体(N1~N4, N6)の結果を述べる。

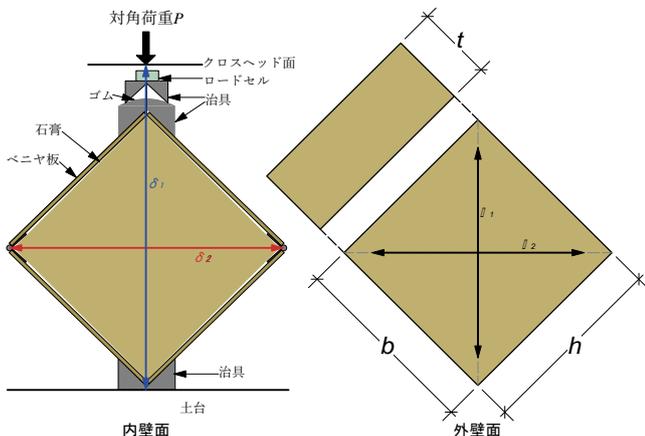
図9 加力システムと変位の計測位置

加力システムと変位計測位置を図9に示す。試験体を45度傾斜させてアムスラー型万能試験機に設置し、対角荷重Pを加える。切断面4辺には石膏を塗り、外枠としてベニヤ板を当てて崩れを防止する。上下に加力治具を設置し、紙面下向きに圧縮力を加える。圧縮荷重は、治具とクロスヘッドの間に挟んだロードセルで計測する。変位は、試験体の上下水平対角の変位を、外枠および土壁に直接設置したワイヤー変位計で測定した。加力は、試験体の初期上下対角長さに対する上下対角変位を変形率として制御する。

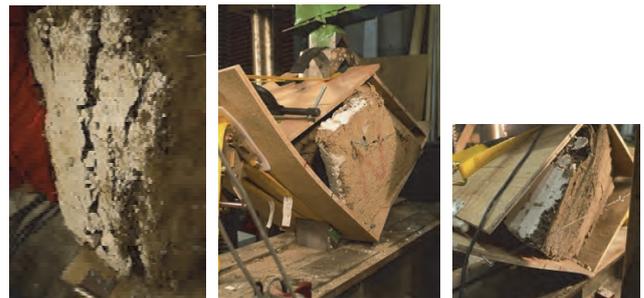
写真3 壁試験体N3の破壊後の様子

試験体N3を代表させ、破壊後の様子を写真3に示し、全試験体の外壁面(大壁)の破壊の進展を表2にまとめる。全試験体で小舞が振れたことに起因して、外壁側の層の剥離、内壁側の層の剥離が順に進行した。内壁面は変形率4%あたりから、外壁面は変形率約6%から小舞から剥がれ始めた。内壁面は13~15%で、外壁面は16%を超えて完全に剥離した。外壁面・内壁面に水平方向のひび割れが生じた。

(a)断面の剥離 (b)外壁面の剥離 (c)内壁面の剥離

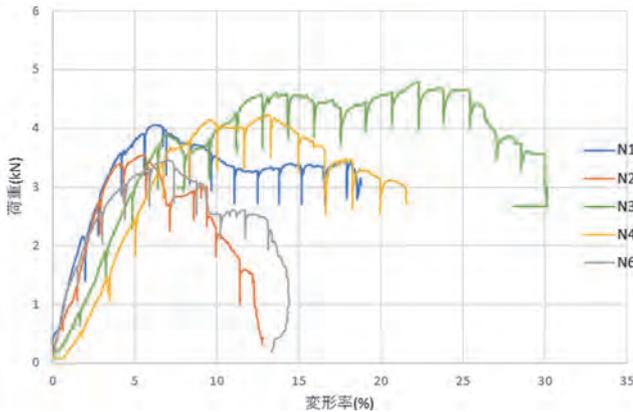
図 10 荷重－変形率関係

荷重-変形率関係を図10に、せん断応力度-せん断ひずみ度関係を図11に示す。外壁側、内壁側の順に剥離した。変形率6~10%で生じる外壁面の剥離に応じて、最大せん断応力は3.5~4.5N/mm²程度と得られ、最大せん断応力度は

0.025~0.045N/mm であった。最大荷重到達後に荷重が低下するが、再度耐力が回復する場合は、内壁面と小舞の層による抵抗力、もしくは、小舞の層のみによる抵抗力によると考えられる。剥落の進展に伴ってせん断力を負担する壁厚が順次低減することを踏まえると、3層（外壁層、内壁層と小舞の層）で抵抗しているときのせん断応力度よりも、2層（内壁層と小舞の層）で抵抗する時の方が高く、さらに、1層（小舞の層）のときの応力度が高いことがわかった。

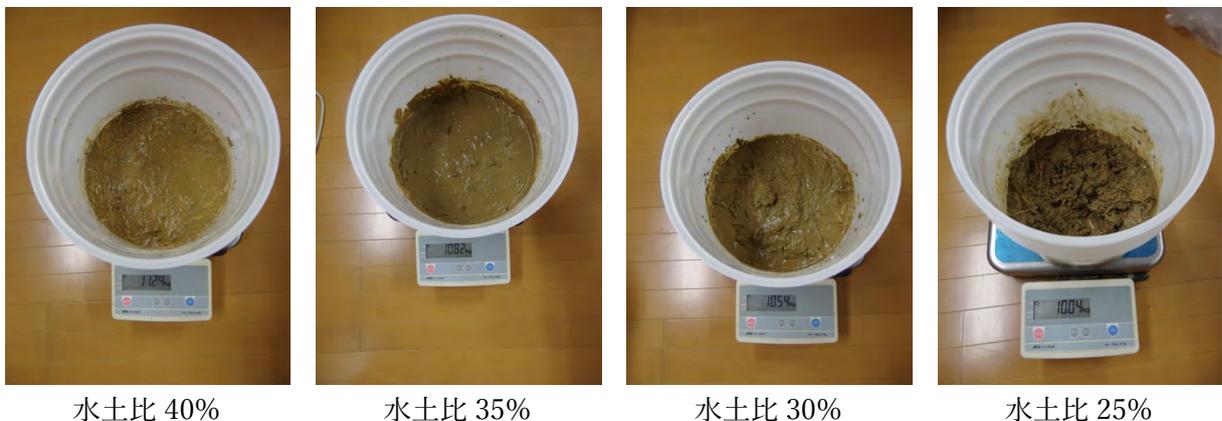
図1. 各水土比における藁スサ混合直後の様子

乾燥した荒壁土は重量を測定したのち、プラスチック容器に移し所定の水土比になるように水を入れて24時間程度静置した。その後、水土比の微調整を行ったあと、所定重量の藁スサを混合した。図1に荒壁土、藁スサならびに水を混合したのちの状態を示す。

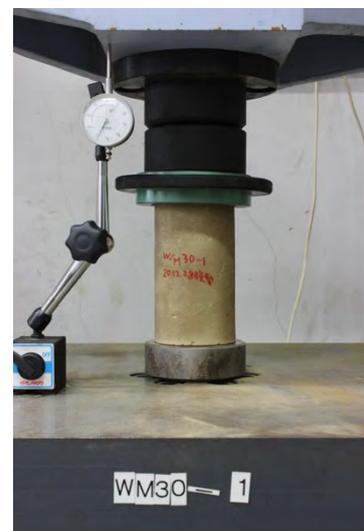
図3. 圧縮試験のセットアップ概要

圧縮試験は万能試験機を用いて行った。供試体の上にコンクリート圧縮試験用のアンボンドキャッピングを載せ、載荷速度 1mm/min にて供試体が破壊にいたるまで載荷した。このとき載荷台への反力を荷重として、また載荷台とクロスヘッドとの相対距離の変化を変位として計測した。図 3 に圧縮試験供試体を万能試験機載荷台に載せたときのセットアップの様子を示す。

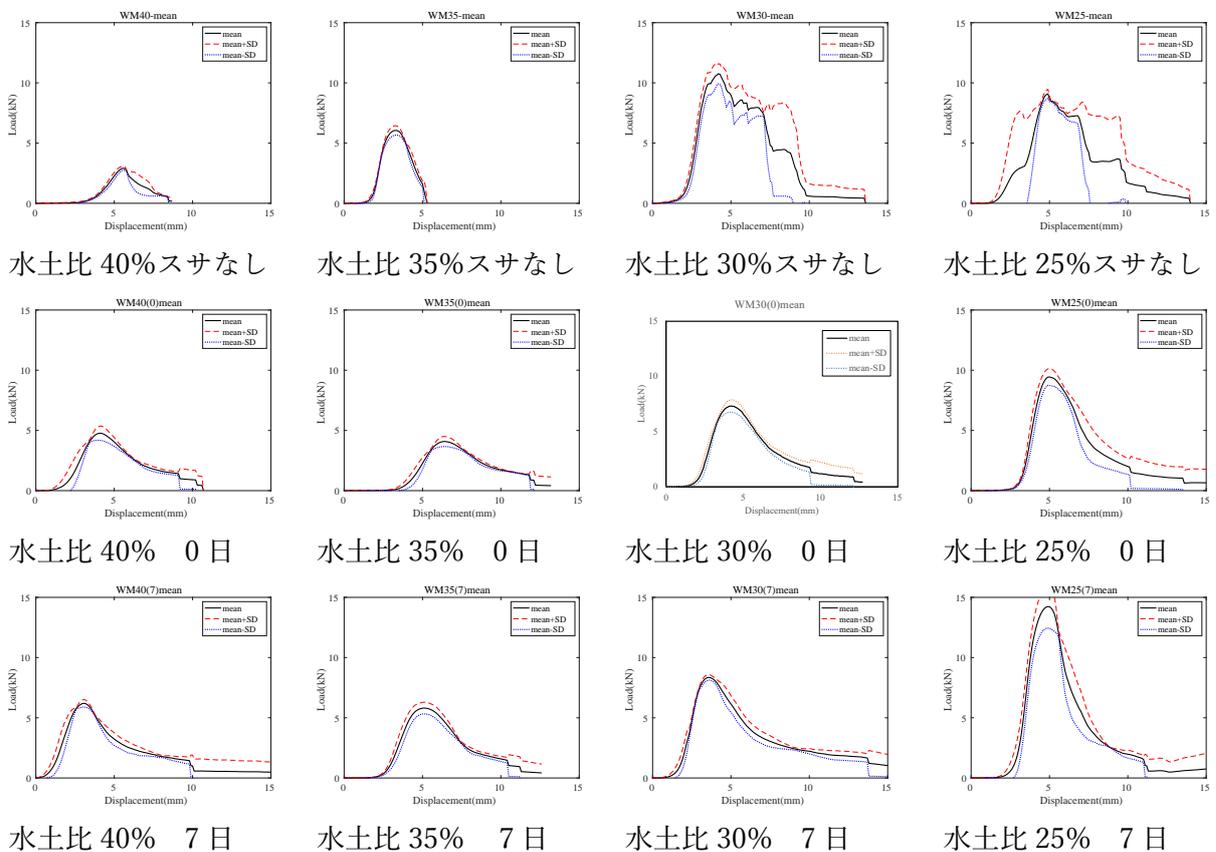
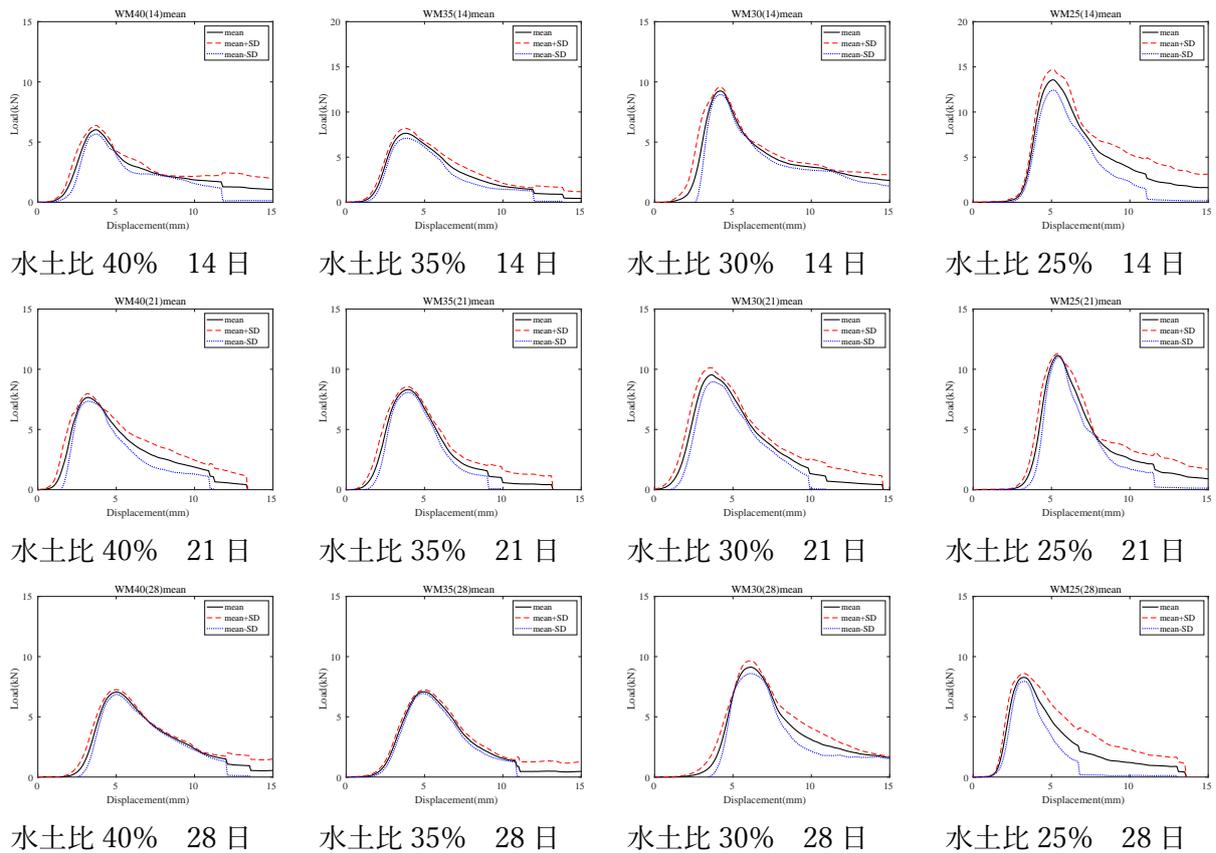
図 4. 平均化した荷重—変位関係

荷重-変位関係を図 4 に示す。ここで示すグラフは、3 体の圧縮試験結果に対して、最大荷重を発生した際の変位を一致させた後、荷重の平均値をとったものである。同時に標準偏差を求め、平均値±標準偏差の関係もあわせてグラフ化した。

藁スサを混合していない供試体、特に水土比の小さなものは荷重—変位関係が不安定なまま推移した。水土比が 30%と 25%のものは最大荷重後に荷重が低下したのち、さらに上昇したり下降したりを繰り返しながら破壊にいたった。藁スサを混合している供試体は初期すべりを経て滑らかに荷重が上昇し、最大荷重後も滑らかな荷重低下の傾向を示した。

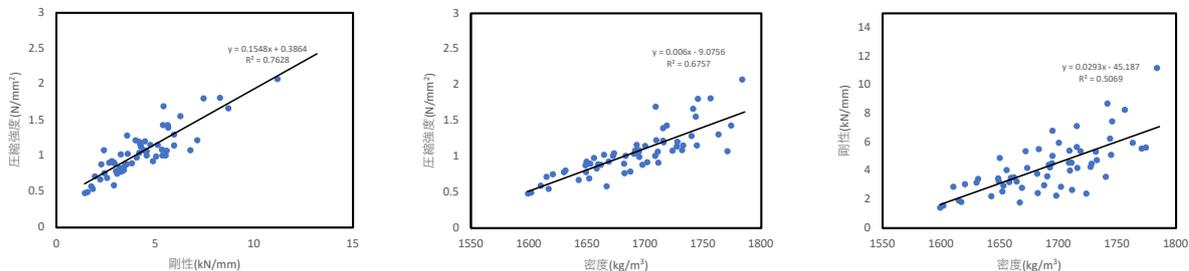
図 6. 剛性、圧縮強度および密度の関係

除して求めた。図 6 に剛性、圧縮強度および密度のそれぞれの関係を示す。いずれも正の相関があり、決定係数が 0.51~0.76 と高い相関を示すことが分かった。

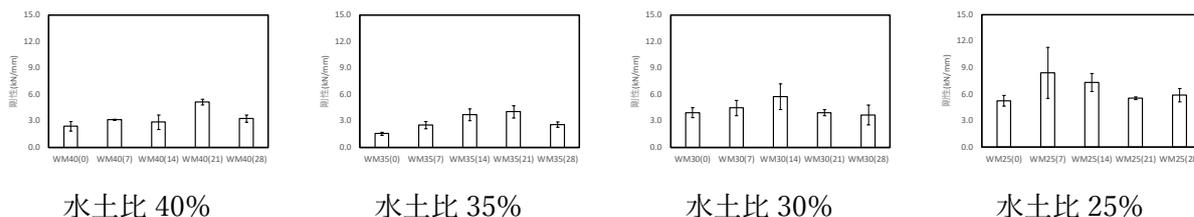
図 7. 各水土比における水合わせ期間別の剛性

次に各水土比における水合わせ期間別の剛性および圧縮強度の平均値を図 7 と 8 に示す。いずれの水土比についても水合わせ期間 7 日~21 日の間に剛性および圧縮強度ともにピークがある。また水土比が小さくなるにつれて、剛性および圧縮強度ともに上昇する傾向がみとれる。

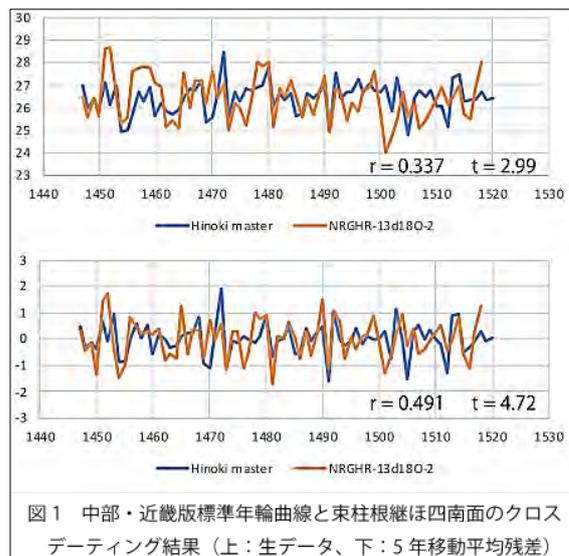
図2 堀13のクロスデーティング

従来の年輪年代法は、標準年輪曲線の整備された樹種が限られ、必要な年輪数も100年以上であったため、適用可能な資料は限定的であった。一方で、酸素同位体比年輪年代法は、ひとつの標準年輪曲線で理論上あらゆる樹種の年代決定が可能であり、必要な年輪数も30-50年程度のため、適用範囲が飛躍的に拡大した。堀家の部材は年輪数の少ない資料がほとんどであったが、そのなかで比較的年輪数の多い堀13(根継柱ほ四)部材に酸素同位体比年輪年代法を適用した。

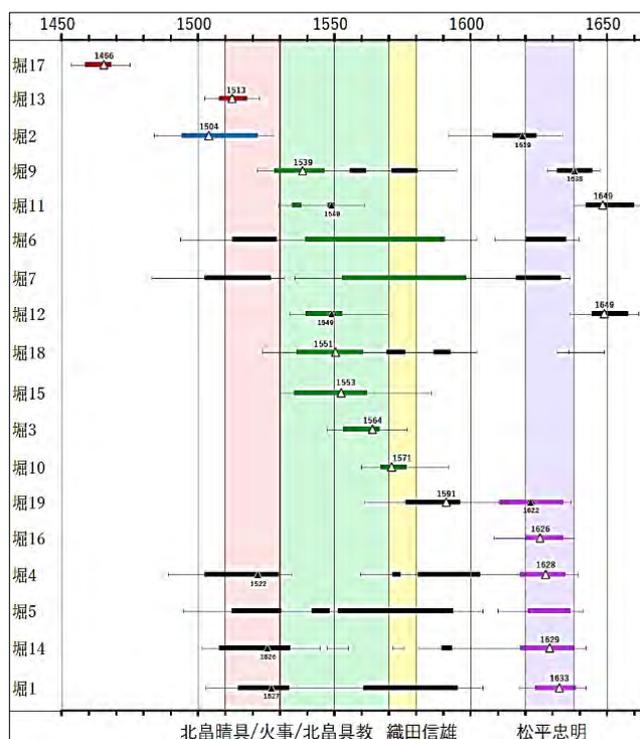
図3 堀家部材の年代一覧(Multi Plot)

¹⁴C年代調査の結果から、堀家部材の年代は3期に分かれることが判明した。1期は16世紀前半の堀2、堀13、堀17で、前身建物の転用古材である。2期は1550~70年頃の堀3、堀6、堀7、堀9、堀10、堀11、堀12、堀15、堀18で、今回調査した当初材はこの年代の部材が最も多い。現存堀家住宅当初材である。III期は1620~40年頃の堀1、堀4、堀5、堀14、堀16、堀19で、二階建て当初建物を平屋の茅葺入母屋に改造した際の後補材である。

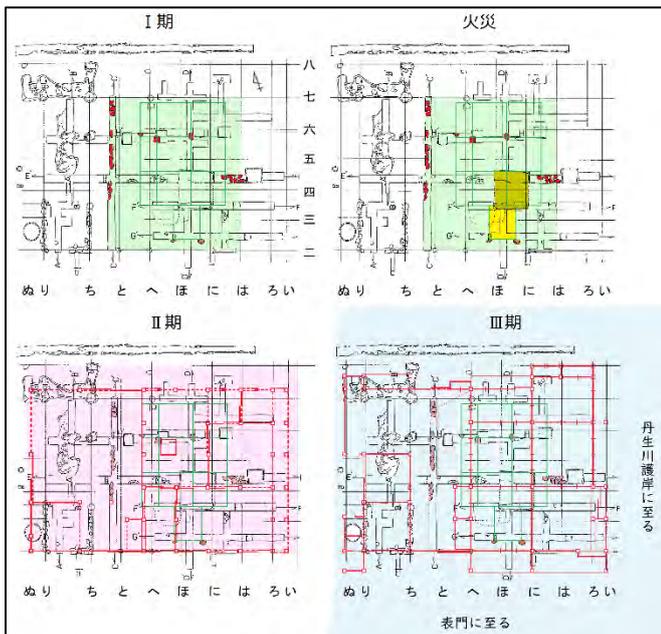
図 4 堀家敷地変遷図

火災遺構は 2 本の焼け残った柱根と根石が検出された。付属的な掘立柱建物に火災があったと思われる。

II期の建物はほぼ現状と同一規模で、床上部は二階建て、土間部は平屋建ての切妻屋根、表側に間口三間の 12 畳間を持つ当初平面が推定された（修理工事報告書 p.4）。

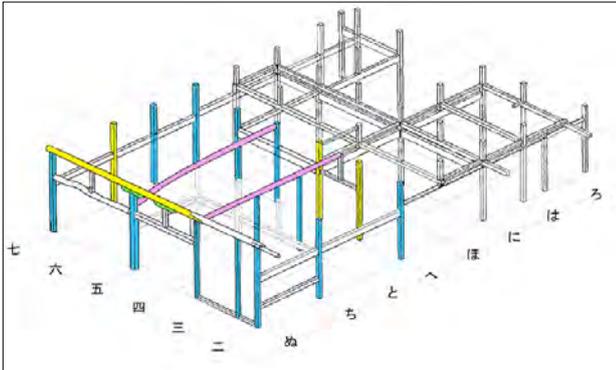
堀家住宅当初復原の妻入口上部に舟肘木が残されていた。妻入面に舟肘木が装飾として用いられる建物といえ

図6 堀家住宅軸部架構図 黄色：年代調査部材
