「千葉県に残る特異な形態の本堂内宮殿(厨子)に関する建築史的研究」実績要旨・概要

東京藝術大学大学院美術研究科・教授 上野勝久

1. はじめに

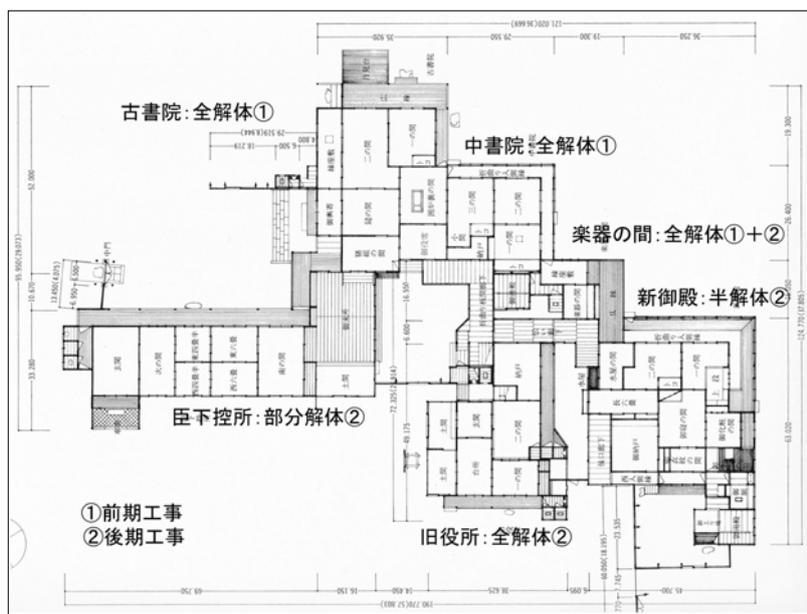
図3. 桂離宮御殿整備工事における前期工事、後期工事の区分

桂離宮御殿整備工事は、宮内庁京都事務所が調査・設計・監理を行った。前期工事として、昭和51～54年に古書院、中書院、楽器の間の全解体修理を行い、後期修理として、昭和54～57年に新御殿、臣下控所の半解体修理と旧役所の全解体修理を行った。桂離宮御殿は、明治16年の宮内省移管後、明治21年から32年にかけて「明治の大修理」と呼ばれる御殿群の全面的修理と附属建物の整理撤却が行われ、その後も整備工事までに屋根葺き替え等の部分修理が行われたが、全解体修理が行われたことはなく、整備工事は創建以降初めての全解体を伴う

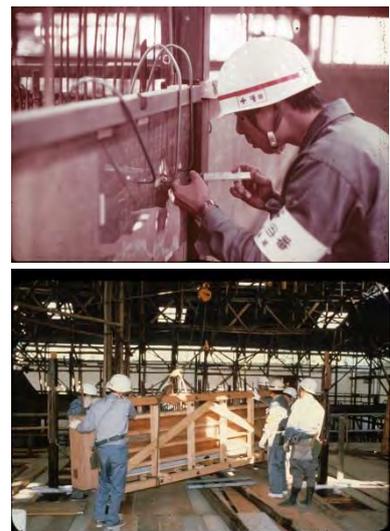
基本方針④に示された土壁の大ばらしについては、整備工事以前は如庵等の小規模な茶室建築で行われた事例が中心であった。整備工事は大規模建築への初めての導入事例であり、懇談会では2、3面のみを対象とすることが提案されたが、施工を行う過程で中書院の小壁を中心とする14面の当初壁全てが再用され、当時における最大規模の大ばらしとなった。施工上の課題として、小壁の大ばらしの際に壁の支持方法が問題となり、梁・桁から受木を吊り、受木から金具で壁上端を吊る新しい手法が考案された。また、2間以上の小壁中心部では、梁・桁から金物で壁下の鴨居を吊る手法が採用され、吊り金物によるクラック等の損傷に備え、ステンレス製スリーブに丸鋼を通す工法が考案された。大地震の際は構造に問題があることを鈴木は懸念していたが⁹⁾、兵庫県南部地震で震度5の揺れを受けた際もクラック等の被害は生じなかった。土壁の大ばらし技術の確立は、非破壊調査による土壁の年代判別、土壁

図4. 中書院土壁の大ばらし
(樹脂注入による点接着、養生後の運び出しの様子)「斎藤資料」より

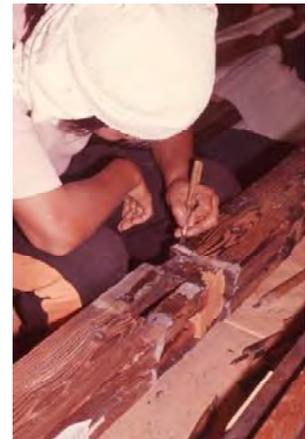
また、前期工事では合成樹脂補修部分を古色付けした部分に白華現象がみられたことが問題となった。原因を明らかにするために実験が行われ、模刻していない面には白華現象が生じていないと判断し、アラルダイト XN1023 に混入されているガラスマイクロバルーンが彫刻刀により破壊されていたことが原因であると考えられた。そのため、後期工事では、模刻でガラスマイクロバルーンのかすの除去を徹底すること、古色付けに使用していたリカレジン ST-001 を塩化ビニル系塗料に変更するなどの仕様変更を行うなど、合成樹脂の使用における試行錯誤の様子が窺える。

図 5. 合成樹脂の使用
(部材の充填、開発された新しい根継)「斎藤資料」より

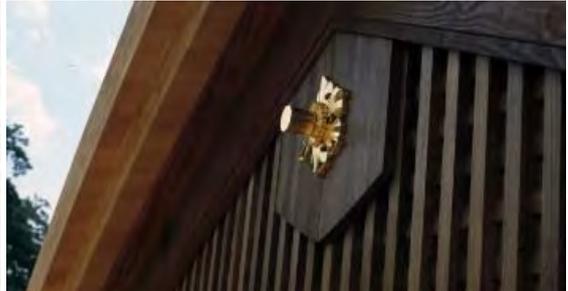
図 7. 劣化していた古書院東妻懸魚の六葉の金箔押しの復旧(左・修理前、右・修理後)「齋藤資料」より

2)としては、劣化していた古書院東妻懸魚の六葉の金箔押しの復旧が代表的な事例である。第5回懇談会で金箔押しの痕跡の発見が報告され、当初は庭園との調和の観点から金箔押しの復旧を行わない方針が示されたが、歴史的事実を示すことを重視する意見などの議論を経て、新規に当初の仕様で復旧される懸魚の六葉に金箔押しを復旧することが承認された。

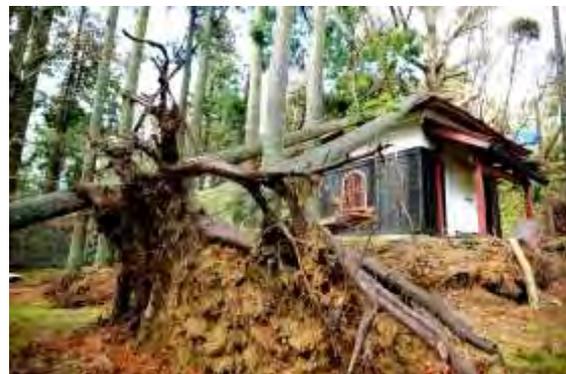
旧護摩堂：倒木により半壊(写真3)

写真3 倒木により半壊となった鹿野山神谷寺旧護摩堂 (2019.12 北原撮影)

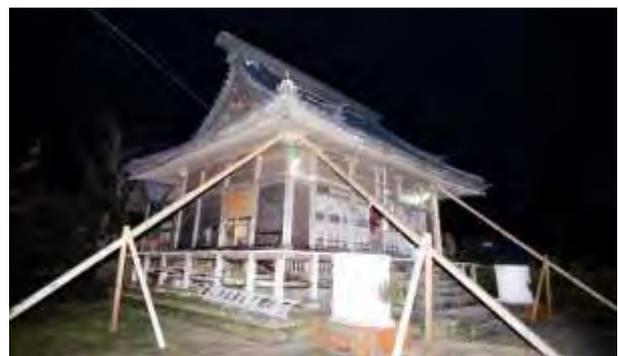
- ・布良崎神社：拝殿の傾斜(写真4)。みこし倉の倒壊。
- ・久留里神社：千葉県君津市。拝殿脇の大木が根元から倒れ、拝殿の左半分が大きく潰れた。
- ・亀山神社：千葉県君津市。倒木により被災。

写真4 布良崎神社拝殿 (2019. 12. 23 北原撮影)

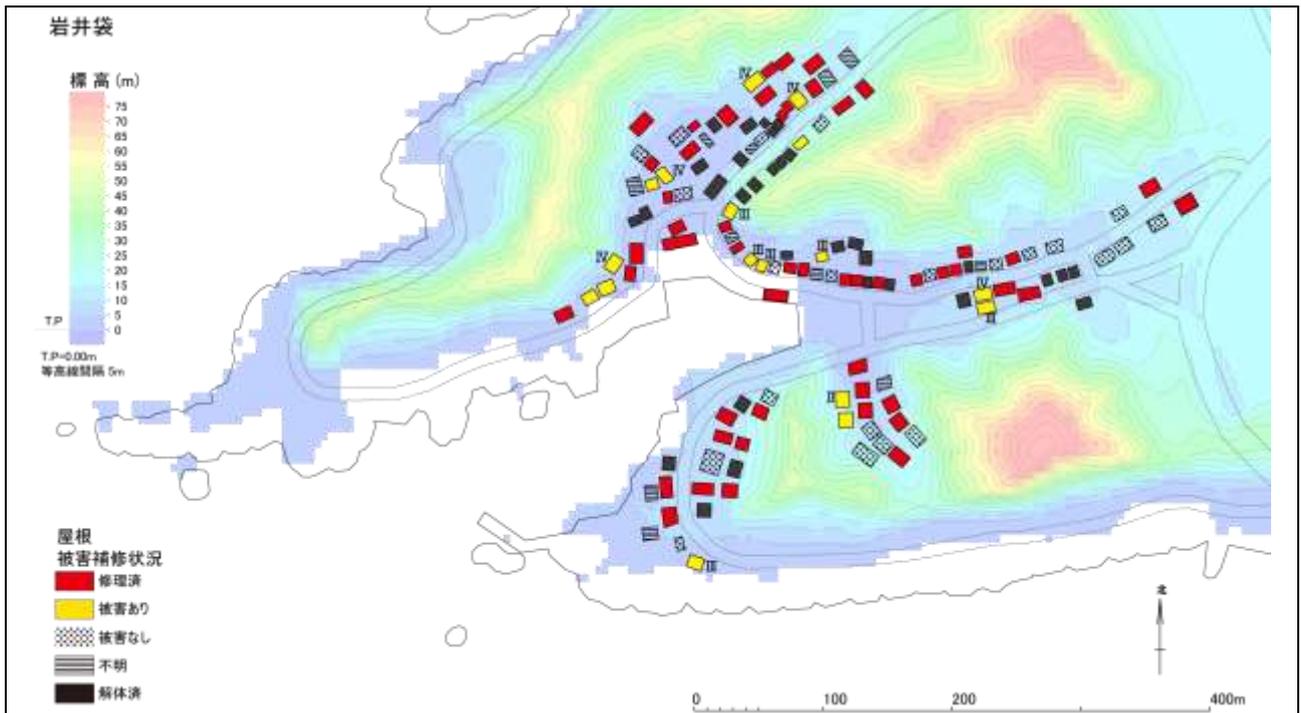
図 5 岩井袋の屋根調査結果（被害補修状況と被害程度）

岩井袋地区の被害の分布を図5に示す。南風を直接受ける北部集落に解体済の住家が多いことがわかる。被害内容は、屋根の被害が最も多く、倒壊や傾斜は認められなかった。顕著な被害としては、小屋組の飛散（写真3）、屋根葺き材・野地板・垂木が一体となったが屋根の飛散（写真4）が認められた。また、屋根葺き材や庇・けらば・軒下に被害や、飛来物による衝突による被害が見られた。外壁は約2/3の住宅で被害が生じたと推定される。屋根と同様、強風自体による被害と飛来物の衝突による被害が見られた。強風自体による被害としては、乾式工法である窯業系サイディング・木材・金属・樹脂系サイディングでは脱落・破損（写真10）、湿式工法であるモルタル壁ではモルタル仕上げの剥がれ・亀裂が見られた（写真11）。この他、飛来物の衝突による窓ガラスの割れや、強風による雨戸・窓格子・ベランダの変形・破壊も認められた。

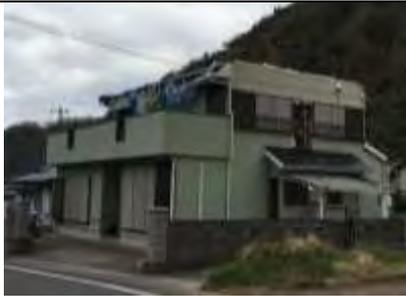
写真 3 小屋組の飛散 (2019. 12)

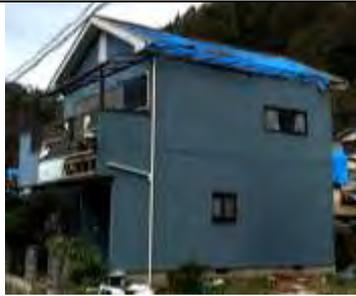
写真 4 屋根の飛散 (2019. 12)

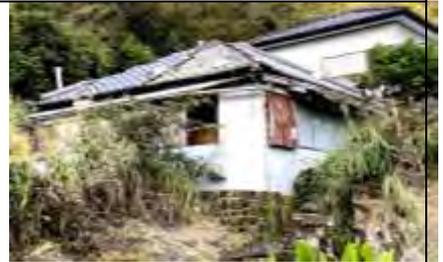
写真 5 J形瓦の飛散 (2020. 10)

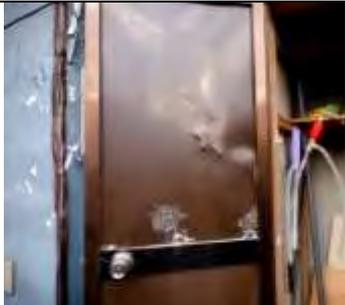
写真 6 化粧スレートで貫通したドア (鋸南町勝山, 2019. 12)

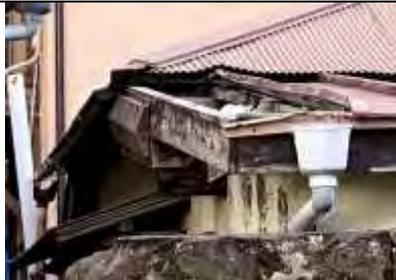
写真 7 瓦棒葺き金属板屋根の剥がれ (2020. 10)

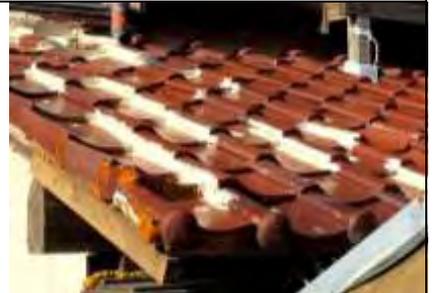
写真 8 J形瓦のパテ修理 (2020. 10)

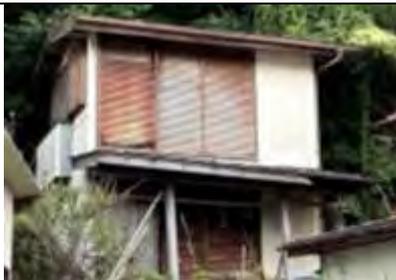
写真 9 庇の垂れ (2020. 10)

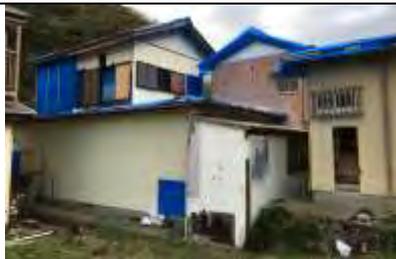
写真 10 窯業系サイディングの脱落 (2019. 12)

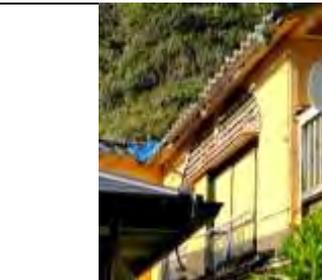
写真 11 モルタル壁の脱落 (2020. 10)

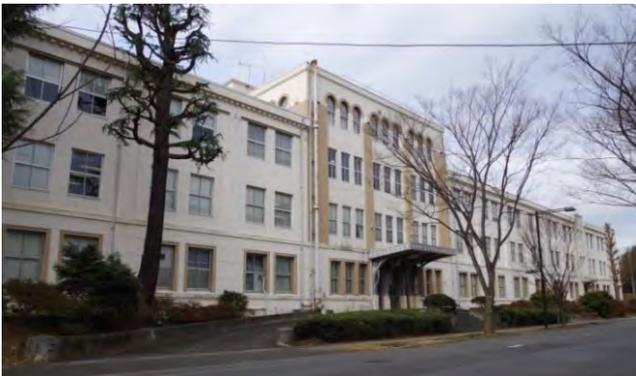
対象建物（写真 1）は、防衛装備庁艦艇装備研究所の庁舎として 2018 年まで使用されていた建物である。竣工当初の史料は残っていないが、海軍技術研究所の主要施設は昭和 5 年 9 月に完成しており²⁾、防衛研究所戦史研究センター所蔵資料には昭和 3 年～5 年の予算が確認できる³⁾ ことから昭和 5 年竣工と考えられる。当時の海軍省建築局長は柔構造を唱えた真島健三郎であり、本建物は真島の理論に基づいて設計した事例として紹介されており⁴⁾、当時の海軍で展開した耐震建築を知るうえで重要な建物であるといえる。

建物は梁間約 16m、桁行約 133m の長方形の平面で、同時期の海軍庁舎と比べ桁行が長い。規模は地下付き 3 階建て一部 4 階で、塔屋までの高さは約 17m である。構造は鉄骨鉄筋コンクリート煉瓦造であるが、柔構造理論が取り入れられているとすると、大地震時に煉瓦壁が崩れることを想定していると考えられ、鉄骨造に近いもの

写真 1 建物外観

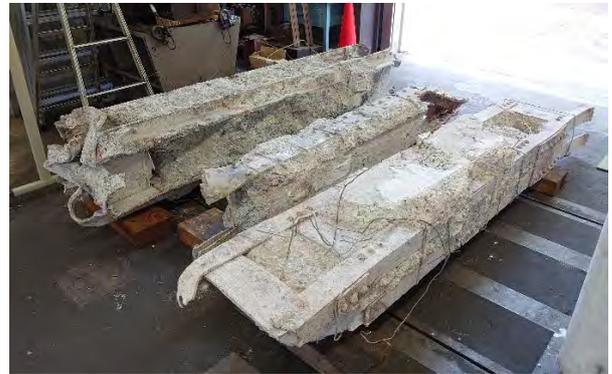
写真 2 提供部材（手前から大梁・中央最上階の小梁・柱）

取り壊しは 2018 年 12 月から 2019 年 5 月にかけて行われ、解体業者協力のもと構成部材である柱・大梁・小梁（写真 1）を提供いただくことができた。

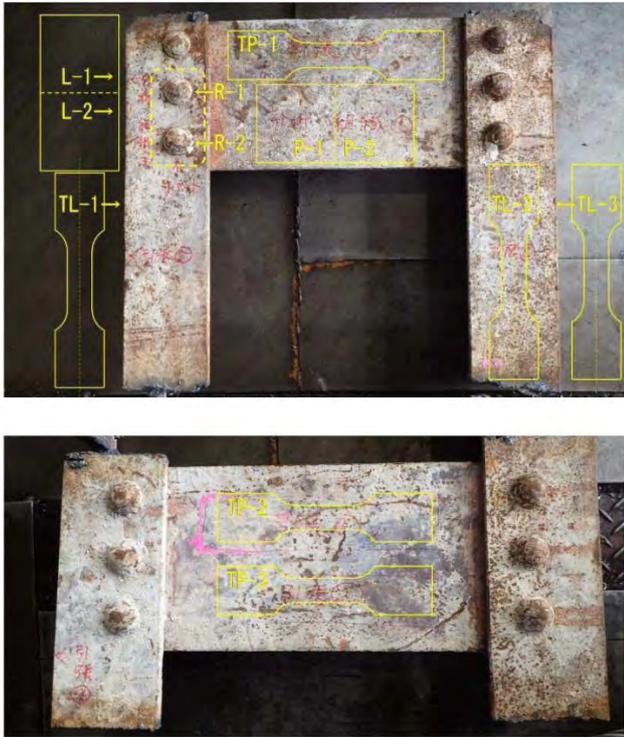
図1 試験片採取位置

梁を解体したアングルおよびプレートからそれぞれ 3 本の試験片を JIS Z 2241「金属材料引張試験方法」5 号で作製した。採取位置は図 1 に示したように、主材の引張試験片 3 本中、2 本は同じアングルから採取している（TL-2 と TL-3）。同様につなぎ材のプレートでも、3 本中、2 本は隣接させて採取した（TP-2 と TP-3）。なお、試験片には解体時の強制変形は認められなかったため、プレス加工を

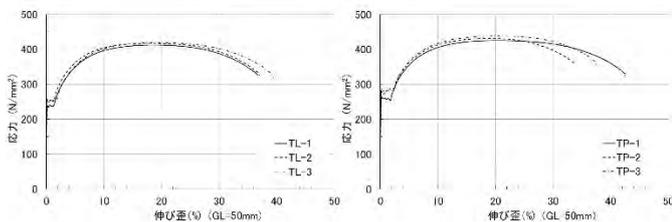
図2 主材アングルとつなぎ材プレート 応力-伸び歪関係図

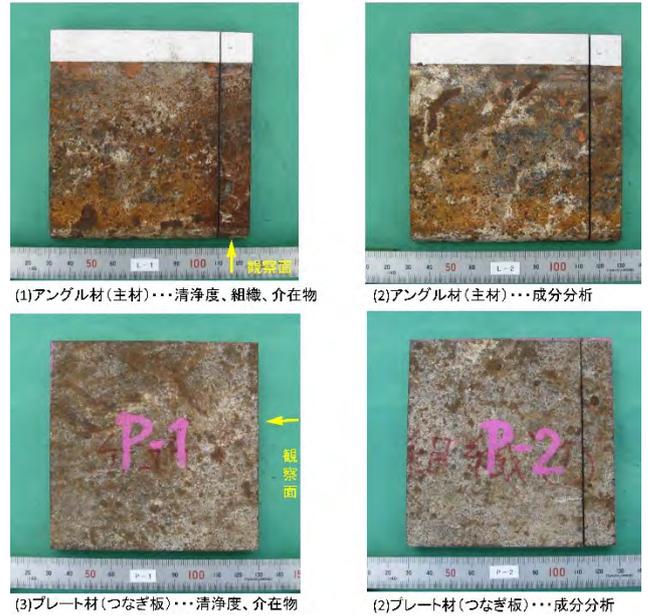
図3-1 アングルとプレートの観察用試料

試験片およびリベットを樹脂埋込し、断面研磨後エッチングを行い、光学顕微鏡により断面中央部における金属組織を観察した。観察方向はアングルとプレートは図3-1に示した観察面、リベットは図3-2に示した軸部と頭部を観察箇所とした。

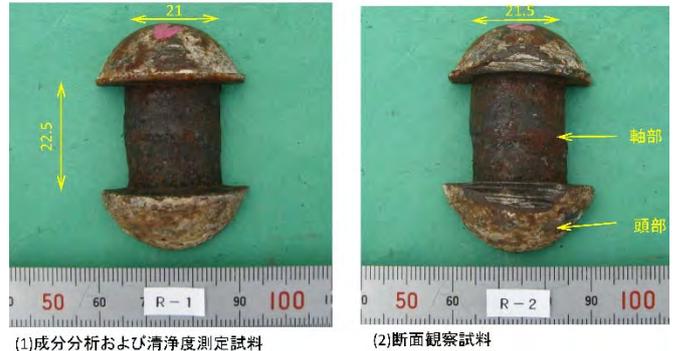
図3-2 リベットの観察用試料

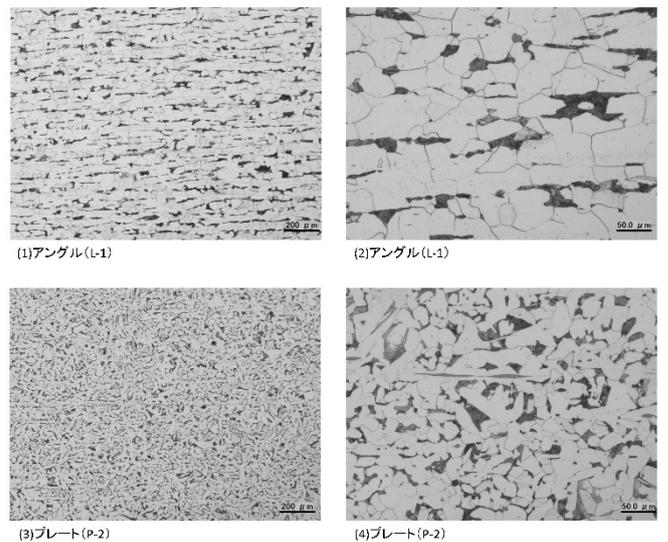
図4-1 アングルとプレートの金属組織観察結果

アングルおよびプレートの断面組織(図4-1)を見ると、各鋼材ともにフェライト・パーライトが観察される金属組織であるが、プレートの方が細かい組織が観察された。リベットの断面観察結果である図4-2では、軸部と頭部で金属組織に差はみられず、熱影響を受けた組織が観察された。

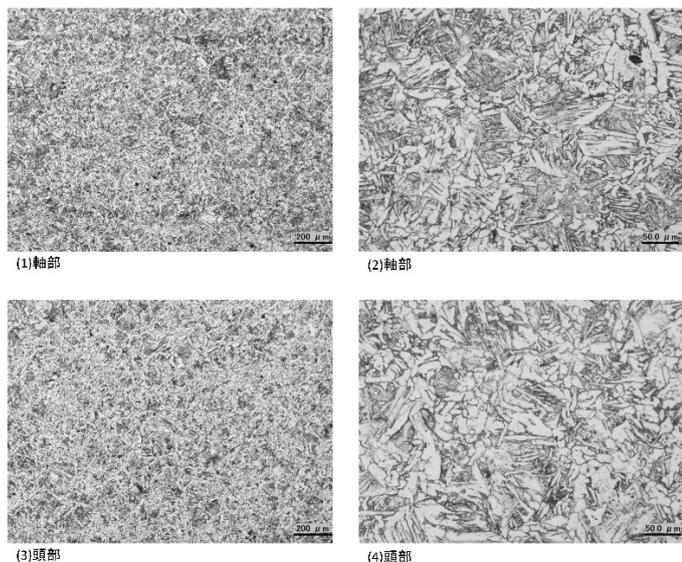
図 4-2 リベットの金属組織観察結果

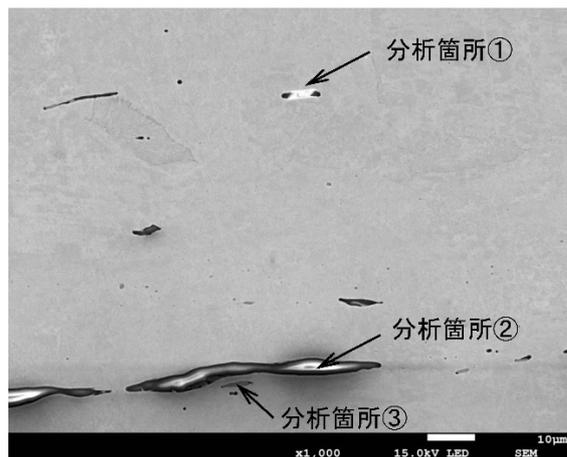
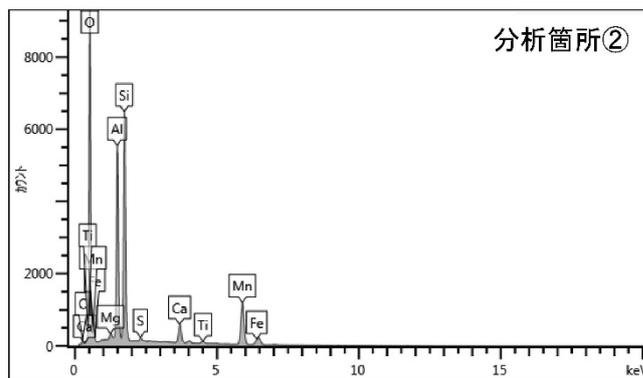
図 5 EDS による介在物 (L-1) 観察結果

金属組織を観察した試料にて観察された介在物を、走査型電子顕微鏡 (SEM) とエネルギー分散型 X 線分析器 (EDS) により観察した。観察結果の事例として L-1 を図 5 に示す。

アングル、プレート、リベットそれぞれで見られた 3 つ介在物 (アングル①~③, プレート④~⑥, リベット⑦~⑨) について、形状と分析結果より、分析箇所①, ④, ⑦, ⑧が粒状で Al が多く検出されていることからアルミナ系の介在物、分析箇所③, ⑥, ⑨は圧延方向に伸び Mn, S が検出されていることから MnS と推定される。分析箇所②と⑤は圧延方向に伸び、Mn や Si が検出されていることから Mn 酸化物や Si 系が混在した介在物と推定される。

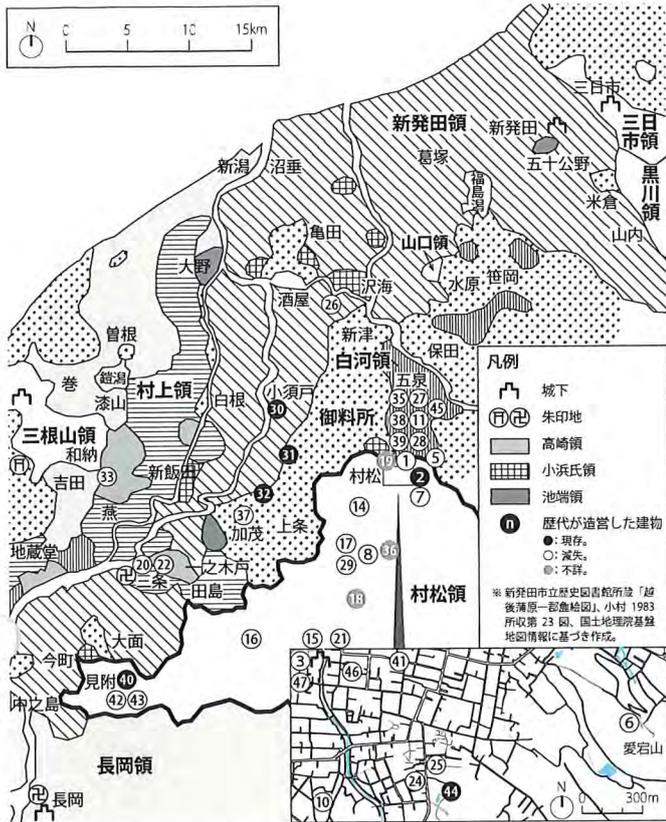
図1 小黒左衛門一族の建築活動の分布図
