NO.	氏名	所属研究機関・職名	研究課題	ページ
1	ウンノ サトシ 海野 聡	東京大学大学院 准教授	中世興福寺の諸建築にみる復古思想の解明	1～4
2	オオノ サトシ 大野 敏	横浜国立大学大学院 教授	近代の文化財建造物の保存活用に関する基礎的研究 －神奈川県立歴史博物館(旧横浜正金銀行本店本館)を事例として	5～8
3	キタノ ノブヒコ 北野 信彦	龍谷大学 教授	近世社寺建造物における油彩系塗装彩色材料・技法の調査と保存修理・資料活用に関する研究	9～13
4	スギノ ミナ 杉野 未奈	京都大学大学院 准教授	伝統木造建造物の柱材の完全非破壊型密度推定法の構築	14～15
5	タキノ アツオ 瀧野 敦夫	奈良女子大学 准教授	根継ぎを有する柱を含めた板壁構面の耐震性能評価	16～19
6	ナカオ ナナエ 中尾 七重	山形大学 客員研究員	重文堀家住宅(賀名生皇居)の建築年代調査と当初復原	20～23
7	ミヤモト ミツヒロ 宮本 慎宏	香川大学 准教授	社寺建築物に用いられる厚塗り土壁を有する木造軸組架構の耐震性能評価法の構築	24～25
8	ムラモト マコト 村本 真	京都工芸繊維大学 准教授	伝統木造建築の保存設計のための土壁と壁土の実験データベース構築による土壁の性能分析	26～28
9	メグロ シンゴ 目黒 新悟	奈良文化財研究所 アソシエイトフェロー	越後大工・小黒空右衛門の建築活動と建築作品の特徴	29～32
10	ヤマダ コウジ 山田 耕司	豊田工業高等専門学校 教授	柱脚浮き上がりを許容した壁を含む架構の水平耐力に関する縮小試験体による実験的検証	33～36

研究課題

中世興福寺の諸建築にみる復古思想の解明

研究代表者 海野 聡（東京大学大学院）

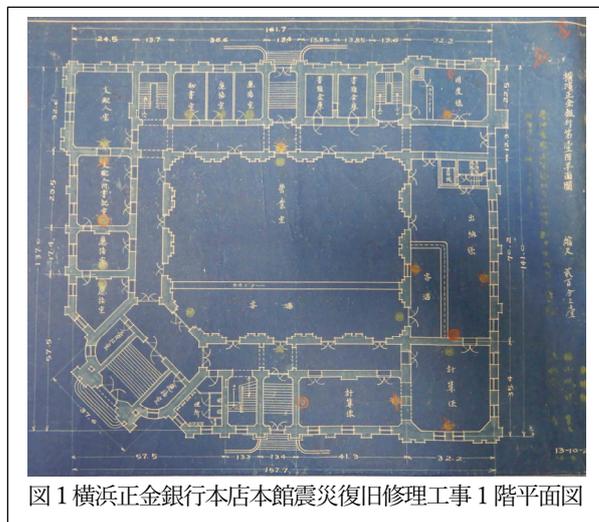
図1 横浜正金銀行本店本館震災復旧修理工事1階平面図

先行研究において22件の資料の存在が確認済みであるが、整理番号22「本館改築に関する図面(部分図)」40点を目録化した。設備図面表紙1点、青焼図面あるいは青焼図面に描写や書込したもの39点で、図面内容は本館建築の床構造や鋼材補強関係4点、漆喰天井詳細図5点、建具や開口部関連図11点、電気設備関係図7点、空調・暖房関係図面3点、衛生給水関係図面9点、2階平面図1点である。すなわち資料名称のとおり本館改築すなわち震災復旧工事の設計図面の一部を伝えるもので、全体像を知りうるものではない。図面の種類は縮尺1/100の平面図を利用した図面13点、縮尺1/200の各階平面を1枚にレイアウトした図面4点、詳細図21枚、給水系統図1枚である。この中で本館建築を知るうえで重要な資料は平面図で、復旧修理における室名が把握できる。また各階平面図を描いた図1-29は1階平面図に壁の真々寸法が記され注目される(図1、寸法は尺らしい)。また、詳細図はそれぞれの具体的な工事内容が判明する点で貴重で、断片的な点が惜しまれるものの、「決定見積書」と照合することにより利用価値は高いといえる。復旧工事は大正13年夏頃から始まり、本店が営業再開した同14年10月22日までは終了していたと考えられる。

表1 神奈川県立歴史博物館所蔵の旧横浜正金銀行本店本館関係資料 整理概要		
凡例 S55:昭和55年 H3:平成3年		
資料名群名	点数	備考
図1	40点	既目録化資料(本館改築二開スル図面(部分図) 整理番号22〔朱書〕(横浜正金銀行)〔マジック〕)。震災復旧工事図面の一部。当時の室名や壁真々寸法の理解、工事内容の一部が判明。
中性紙	123点	東京銀行時代の設備管絃図面と譲渡直前の平面図。および神奈川県立博物館改修時に作成した平面図とドーム復元図。S42頃の「神奈川県立博物館改修工事の概要」(国建築事務所)。
箱1	17点	神奈川県立博物館時代の書類・図面。人文系博物館構想関係書類も含む。
箱2	19点	おもに神奈川県立博物館時代の管理・営繕関係書類と図面。一部に神奈川県立歴史博物館時代へ転換後の書類と図面も含む。
箱3	29点	神奈川県立博物館時代の管理・営繕関係書類と図面。S56バラベット工事、S59シャッター塗装工事、S59エレベータ耐震工事ほか。
箱4	26点	神奈川県立博物館時代の管理・営繕関係書類と図面。設備点検改修と消防関係の種類あり。
箱5	38点	おもに神奈川県立博物館時代の管理・営繕関係書類と図面。他にS39横国大河合研究室の「I. 構造物耐久力調査」。H5人文系博物館設備工事施工計画書。
箱6	9点	主に神奈川県立歴史博物館時代の消防・防災関係書類。一部の消防関係書類にそれ以前の神奈川県立博物館時代の書類含む。
箱7	17点	主に神奈川県立歴史博物館展示工事関係資料(H5～)。他に自衛消防関係資料(H2-57-8)ほか。
箱8	16点(内4点未確)	S40[博物館建物改修調査報告書]、神奈川県立博物館への改修工事関係書類・図面、S46シャッター改修写真、S59火災報知機改修工事関係。ほか
箱9	14点(他に未整理あり)	S42か「博物館建築改修工事(神奈川県立博物館改修工事の概要)中性紙010の複写」。神奈川県立博物館への改修工事関係書類・図面。S54改修工事写真、S56改修工事写真。
箱10	22点(他に未整理)	S63「博物館総合診断調査報告書」。以下は神奈川県立歴史博物館への改修に関する展示関係資料主体。

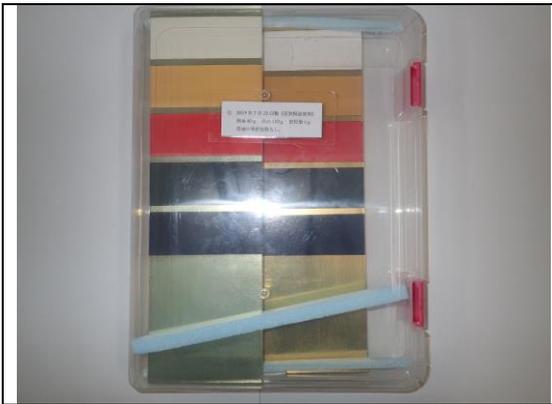
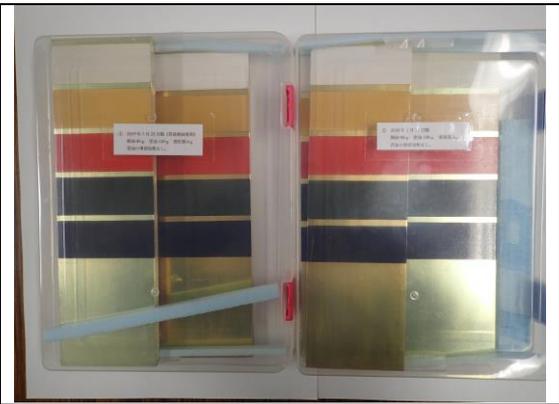
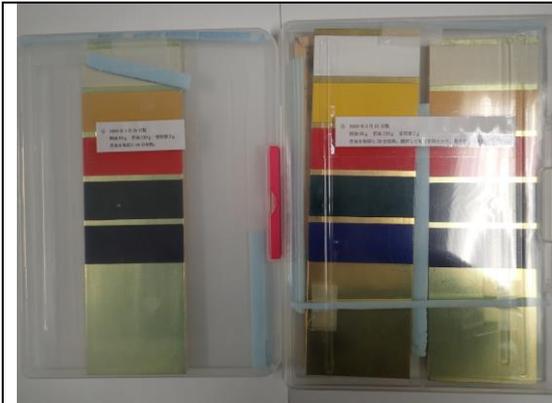
写真 1-1: 日光東照宮油彩画復元塗料の手板作成①

写真 1-2: 日光東照宮油彩画復元塗料の手板作成②

写真 1-3 日光東照宮油彩画復元塗料の手板作成③

②劣化促進実験用の復元手板の作成

- ・手板作成の参考とする文献史料＝日光東照宮修理関連文書(寛政九年塗師方本途直段)など
- ・劣化促進実験 上記の調査方法と同様の調査を現地において実施:UV・温湿度データロガー設置

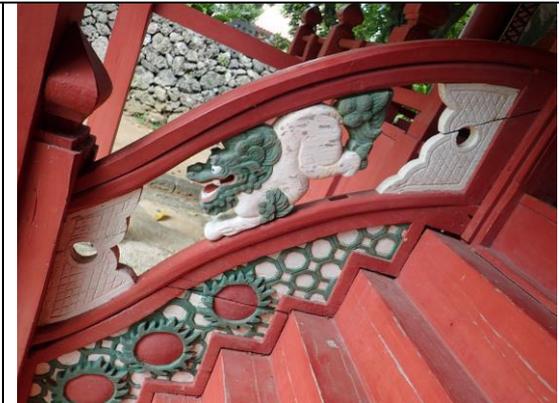
写真 2: 琉球王国権現堂の乾性油塗装彩色

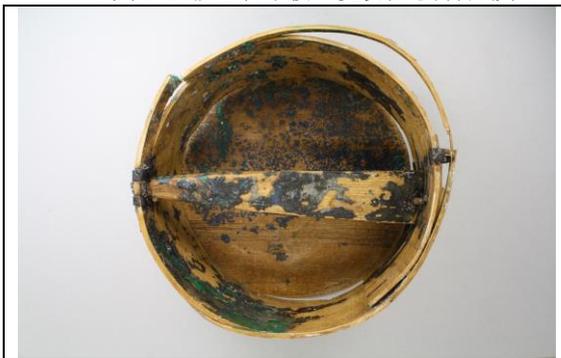
写真 6-1:青色・緑色油彩塗料が付着した出土柄杓

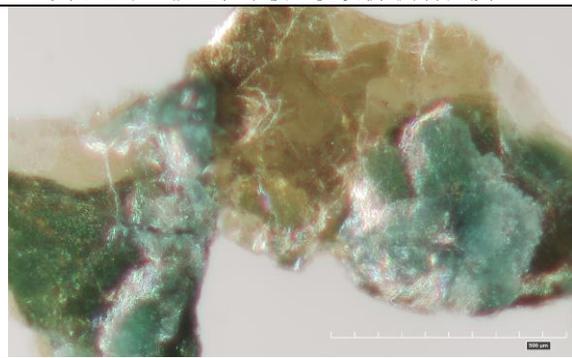
写真 6-2:緑色油彩塗料の拡大観察

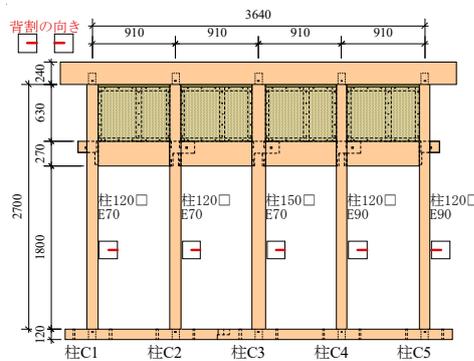
図1 試験体

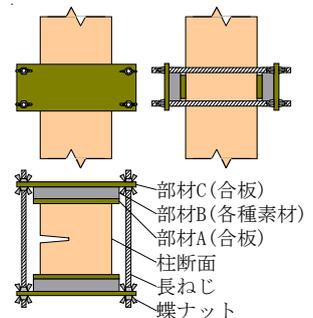
図2 錘

柱に設置する錘を、図2に示す。錘の合計質量は、部材Bの材料を変化させ、木材、セメント、鋼材の場合、それぞれ1.38、2.64、6.29kgとなっている。柱を振動させる際、鋼球ハンマーを用いて柱を極軽く打撃する。錘を付加しない柱を対象に、試験方法やデータ処理方法について下記のような検討を行った。

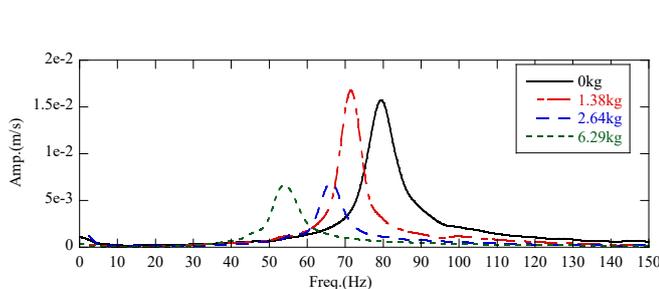
図3 錘質量による振動特性の変化 (柱 C1)

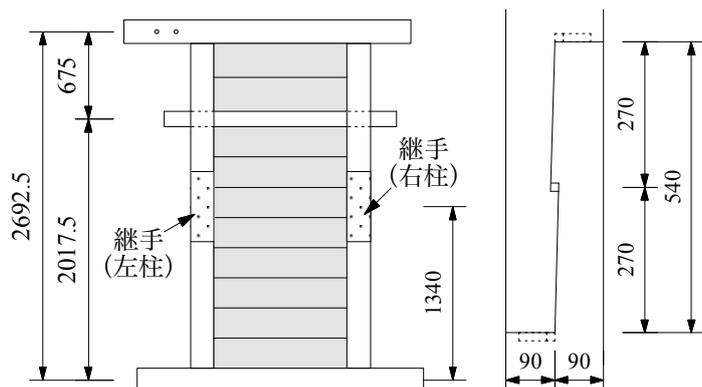
図1 試験体の基本形状と継手寸法

試験体の基本形状と継手寸法を図1に、試験体一覧を表1に示す。ここで、紙面右向きを載荷の正方向とする。柱、梁、土台には□-180×180mmのヒノキ材を、貫には□-50×120mmのヒノキ材を、板壁には厚さ18mmのヒノキ材を用いた。板壁を挿入するために板壁周辺の軸組に溝があり、各試験体に板壁を10枚挿入した。本実験の継手方法は金輪継ぎとし、込み栓にはカシ材(□-15×15)を用いた。なお、柱脚は土台仕様とし、柱-梁、柱-土台仕口は短ほぞとし、貫は楔を用いた接合とした。さらに柱頭、柱脚にはホールダウン金物(ビス止めホールダウン：U35kN)を取り付けた。

試験体は全部で5体を用意した。試験体1は、根継ぎのない標準試験体である。試験体2、試験体3、試験体5は継手を左柱に継手を設け、試験体4は右柱に継手を設けた。構面の変形時に板壁が柱を押し出す方向に対して、試験体3は継手を強軸方向に、試験体2、試験体4、試験体5は継手を弱軸方向に取り付けた。また、継手部分での局所的な破壊を防ぐために、試験体5では鋼材を継手に2箇所巻きつけて補強している。載荷方法は柱脚固定式で行い、梁に連結した油圧ジャッキで加力を行った。

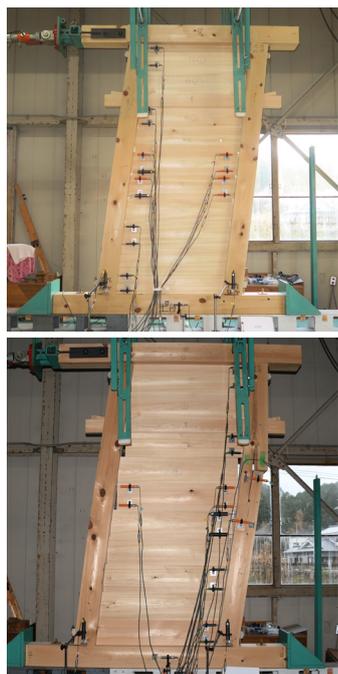
写真 1 1/10rad 時の様子
(上：試験体 1 / 下：試験体 4)

1/10rad 時の試験体 1、試験体 4 の構面全体の様子をそれぞれ写真 1 に、各試験体の継手の様子を写真 2 に示す。試験体 1 は木材が連続的に変形していたのに対し、継手を有する試験体は継手の切り欠き部分から柱に割裂が生じた。さらに、継手を弱軸方向に取り付けた試験体 2、試験体 4 では割裂により発生した亀裂が著しく進行し、継手位置での局所的な変形が見られた。継手に補強を施した試験体 5 では、鋼材により継手位置での部材間の隙間が広がるのを抑えることができ、亀裂の進行が抑制された。また、継手位置の局所的な変形は見られず、靱性能の観点から十分な補強効果を得ることができたと考えられる。

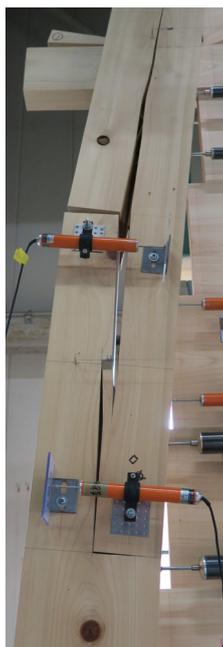
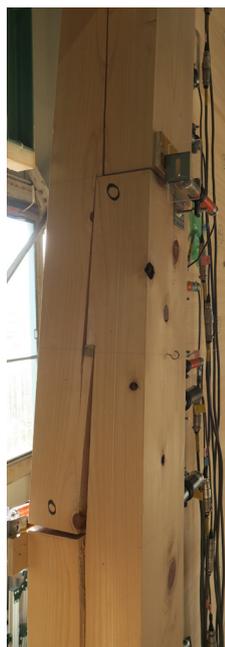
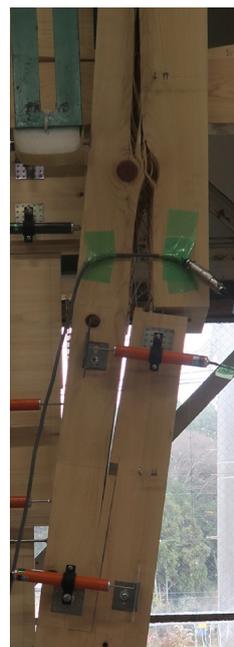
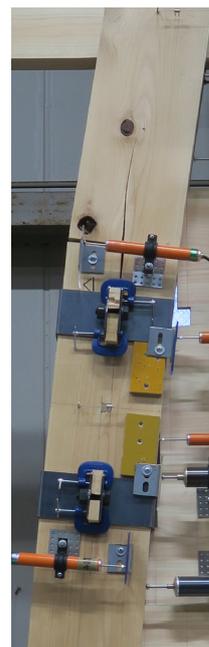
<試験体 2>

<試験体 3>

<試験体 4>

<試験体 5>

写真 2 1/10rad 時の継手の様子

継手の回転角を板壁構面の見かけのせん断変形角ごとに示したものを図4に示す。なお、強軸方向、弱軸方向の継手の回転角は図5に示す変位計①と変位計②の計測値の差分をその距離で除したものとした。試験体3は見かけのせん断変形角の増加に伴って線形的に増加しているのに対し、試験体2、4は0.02rad付近から急激に増加している。これは割裂により生じた柱の亀裂が広がるのに伴って、継手部分の部材間の隙間が広がったためであると考えられる。また、試験体4では0.08rad付近から継手の回転角の増加量が小さくなったが、これは継手の回転角の算出に用いた変位計よりも上側の位置において部材の折損が進行したためであると考えられる(写真2)。試験体5では、継手の回転角が試

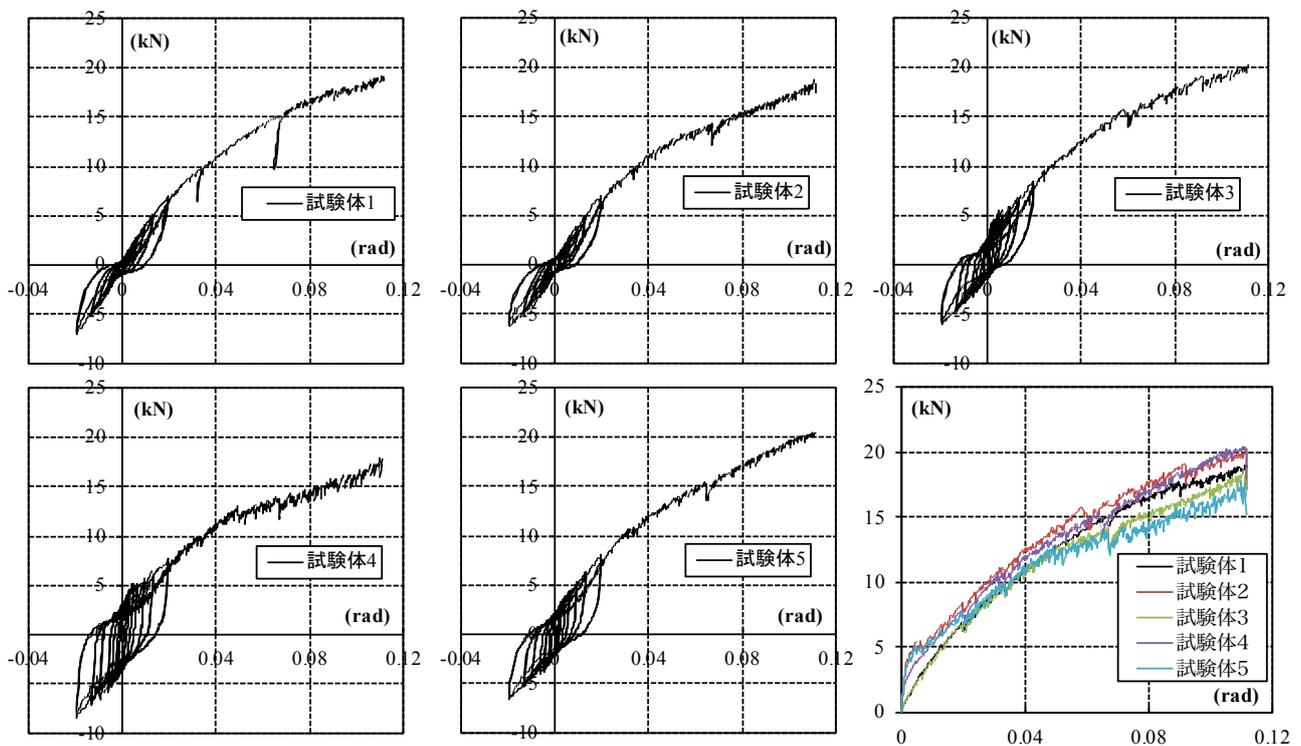
図2 荷重-見かけのせん断変形角関係とその包絡線の比較

荷重－見かけのせん断変形角関係の一覧と正側の包絡線を図 2 に示す。正側包絡線の結果を比較すると、初期剛性に若干の差は見られるものの、全ての試験体で荷重－見かけのせん断変形角関係に大きな差は見られなかった。本実験では全て 1P 試験体を用いたことで、板壁の圧縮抵抗によるたわみが両柱で大きくなり、板壁の抵抗が十分に発揮されなかったためであると考察しているが、より詳細な検討を行う必要があり、今後の課題である。

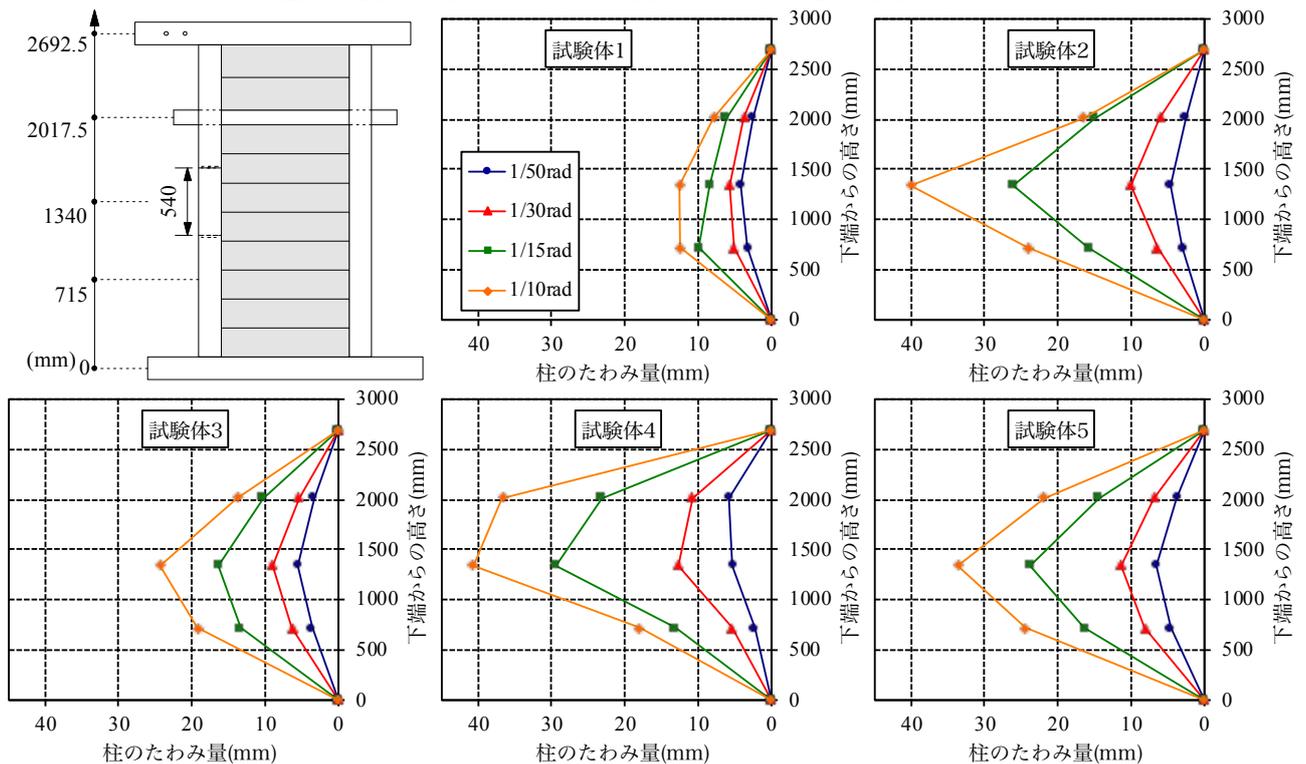
図3 柱のたわみ量の比較と計測点の位置

次に、柱のたわみ量について比較を行う。本研究では、根継ぎを有する側の柱の水平変位を計測し、試験体 1 については比較のために左柱の水平変位を計測した。なお、上下の梁と土台からの相対変位を柱のたわみ量とし、1/50、1/30、1/15、1/10rad ごとに表したものを図 3 に示す。根継ぎを有する試験体 2～試験体 5 では、試験体 1 と比較して継手位置で柱が大きいたわみ、特に継手を弱軸方向に取り付けた試験体 2、試験体 4、試験体 5 で強軸方向に取り付けた試験体 3 と比べて 1/15rad から継手位置での柱のたわみ量が著しく増大していることが分かった。また、本実験での鋼材による補強は柱が分離しないことを意図したものであり、継手位置での曲げ性能を向上させるものではないため、試験体 2 と試験体 5 に大きな差は見られなかった。

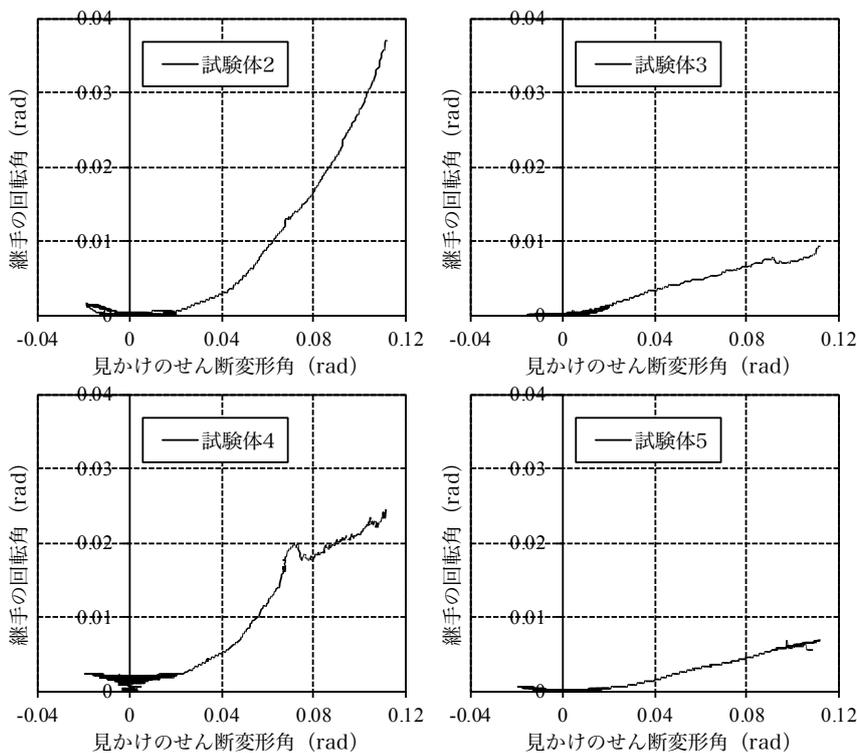
図4 継手の回転角-見かけのせん断変形角関係

験体2と比べて大幅に低い値となり、継手部分の部材間の隙間が広がるのを抑制できていることが分かった。

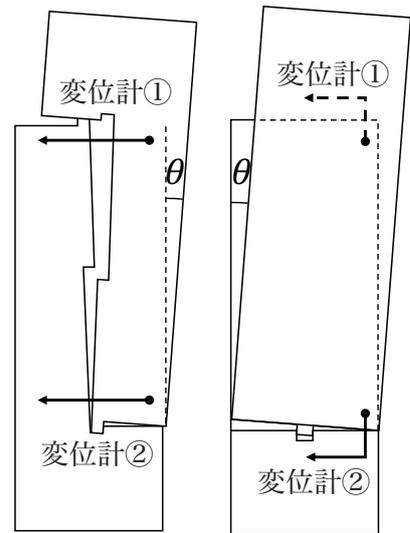
図5 継手の回転角の計測方法 (左：弱軸方向/右：強軸方向)

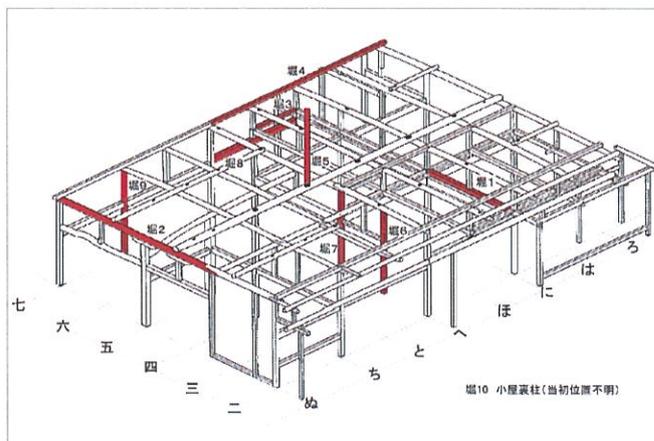
Figure 2 調査部材位置図

部材番号	部材名番付	表面樹種	年輪位置最外層1	測定番号	¹⁴ C年代 yrBP±σ	較正年代 calAD	ピーク値 1位 2位
堀1	天井貫 に三	芯持材 マツ	1-5	YU-10015	323±20	1499-1605 (75.0%) 1619-1643 (20.5%)	1633 1527
			9-13	YU-10016	335±20		
堀2	梁 ぬ又三〜ぬ七	芯持材 マツ	1-5	YU-10017	359±20	1478-1528 (60.4%) 1593-1634 (35.0%)	1512 1618
			10-14	YU-10018	356±20		
			19-23	YU-10019	362±20		
堀3	天井貫 は七〜に七	四ツ割材 辺材あり マツ	1-5	YU-10020	360±20	1496-1531 (24.4%) 1545-1547 (0.3%) 1561-1637 (70.8%)	1604 1514
			11-15	YU-10021	323±20		
			24-28	YU-10022	346±20		
堀4	桁 は七	芯持材 マツ	1-5	YU-10023	333±20	1487-1535 (36.4%) 1558-1641 (59.1%)	1626 1523
			9-13	YU-10024	349±20		
堀5	棟束 又へ	芯持瓜割 マツ	1-5	YU-10025	326±20	1530-1644 (75.8%) 1651-1682 (19.6%)	— —
堀6	柱 へ三	ヒノキ	1	YU-10026	324±20	1533-1645 (75.9%) 1655-1685 (19.6%)	— —
堀7	柱 へ四	ヒノキ	1	YU-10027	334±20	1528-1647 (75.6%) 1649-1681 (19.8%)	— —
堀8	差鴨居 へ七〜ち七	板目厚板 ヒノキ	1-5	YU-10028	現代炭素	— —	— —
			21-25	YU-10029	現代炭素		
			41-45	YU-10030	現代炭素		
堀9	柱 ち七	芯持材 ヒノキ	1-5	YU-10031	310±20	1523-1601 (72.5%) 1627-1649 (24.9%)	1538 1642

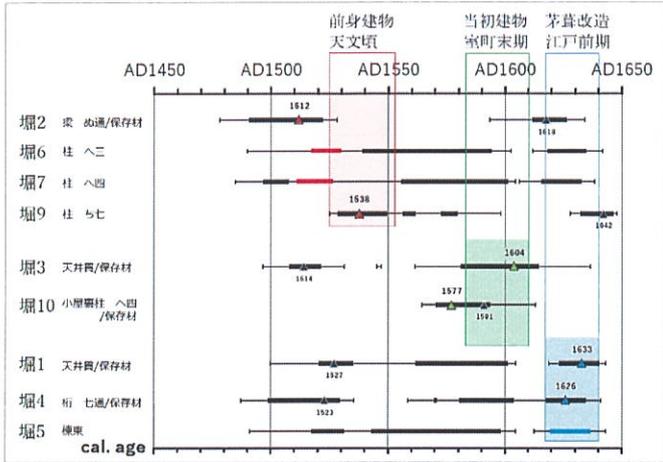
Figure 3 部材年代

測定で得られた ¹⁴C 年代を、国立歴史民俗博物館解析ソフト RHC を用いた部材年代の分析で、堀家の部材は 16 世紀前半 (天文頃)、16 世紀末期 (室町末期)、17 世紀前半 (江戸前期) の 3 つの年代に分類されることが分かった。

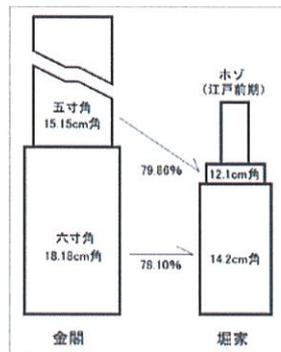
Figure 4 扱き柱比較

金閣は一・二階の通し柱が扱き柱である。金閣の扱き柱は下部（一階）が約180mm角、上部（二階）が約150mm角で、堀家の扱き柱よりもひと廻り大きい。周囲16本の柱が全て扱き柱であった。梁行と桁行の落とし込み梁が2階床を支える床梁となっている。扱き柱による落とし込み構造のため、一階（法水院）と二階（潮音洞）は同じ広さ・同じ柱位置である。三階（究竟頂）は柱筋も異なる別構造で二階上部に載っている。

様、堀家の扱き柱も二階床を支える落とし込み構造であったと考えられる。堀家の扱き柱の寸法は上部下部ともちょうど金閣の扱き柱のおよそ80%である。

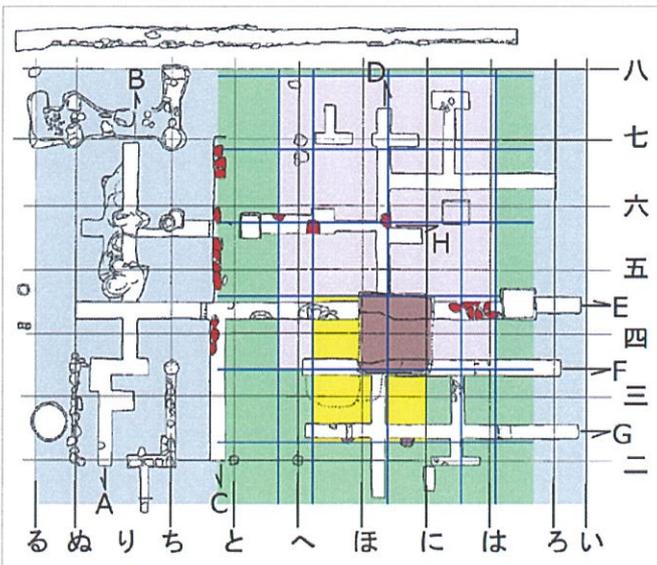
Figure 6 旧地表面推定復元

・地下調査区域図（修理工事報告書）に2.3m基準のグリッド作成
 赤色：礎石・葛石・敷石、茶色：竪穴・掘立柱、桃色：前身建物、黄色：火災区域、緑色：旧地表面屋敷地、灰色：現状地表面屋敷地

文化財保存修復工事時に、住宅部分の地下調査が行われ、AからHまでの8本のトレンチが入れられた。現状の地表より約30cm下に旧地表面の層があり、旧地表面（緑色部分）「は通～C通」間と判明した。「は通」より東側は、石垣による整地以前は地盤に沿って丹生川に下っていた。「と通」東側の葛石11個は東側を化粧として据えられており、「と通」東側が旧地表面、西側はそれ以降の時代に現状の地表面が築かれた事が分かった。

六通り南側に葛石と同じ高さの礎石が検出された。礎石間隔の2.3mを基準寸法と仮定すると、東西6.9m、南北

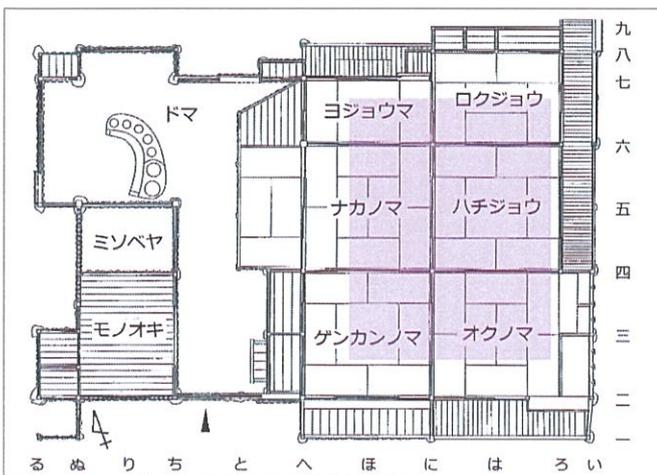
Figure 7 堀家住宅現状平面図 推定前身建物の広さ（桃色）

9.2m すなわち四間二面の前身建物が推定復元される。この前身建物規模は、当初建物の2階建て部分に該当する。

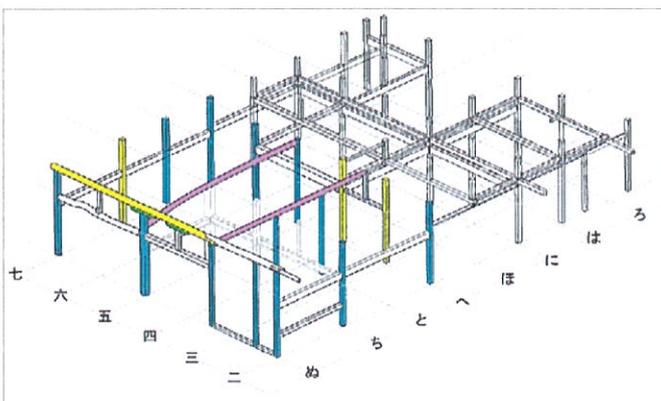
Figure 8 堀家住宅架構図土間部

黄色:年代調査部材、青色:柱、桃色:差梁、緑色:舟肘木

堀家住宅土間の部材はⅠ期（16世紀前半）の年代を示している。現在の土間の敷地はⅠ期には存在しないので、Ⅰ期に現在の敷地ではないところに建てられ、火災後に現在の位置に移築され、二階建て建物と接続されたと考えられる。その前身土間部建物は、勾配が緩く杉皮葺きか板葺きの切妻屋根で、屋内土間の大きい間取、そして2本の差梁が桁行に両差しで渡り下りる差物架構を持つ。このような上部荷重を受ける差物架構は、中世寺院建築付属屋や近世禅宗寺院庫裏に見られる。

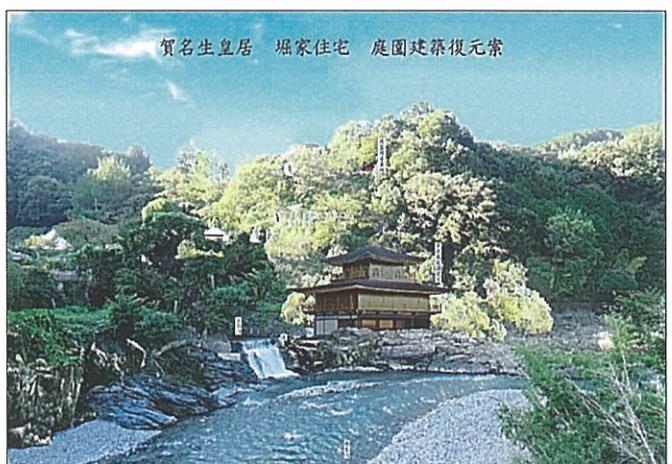
Figure 9 堀家住宅前身建物復元景観図

堀家前身建物復元景観図を作成し、木製パネルに納めて堀様に寄贈した。今後堀家住宅において、展観に供してくださる予定である。

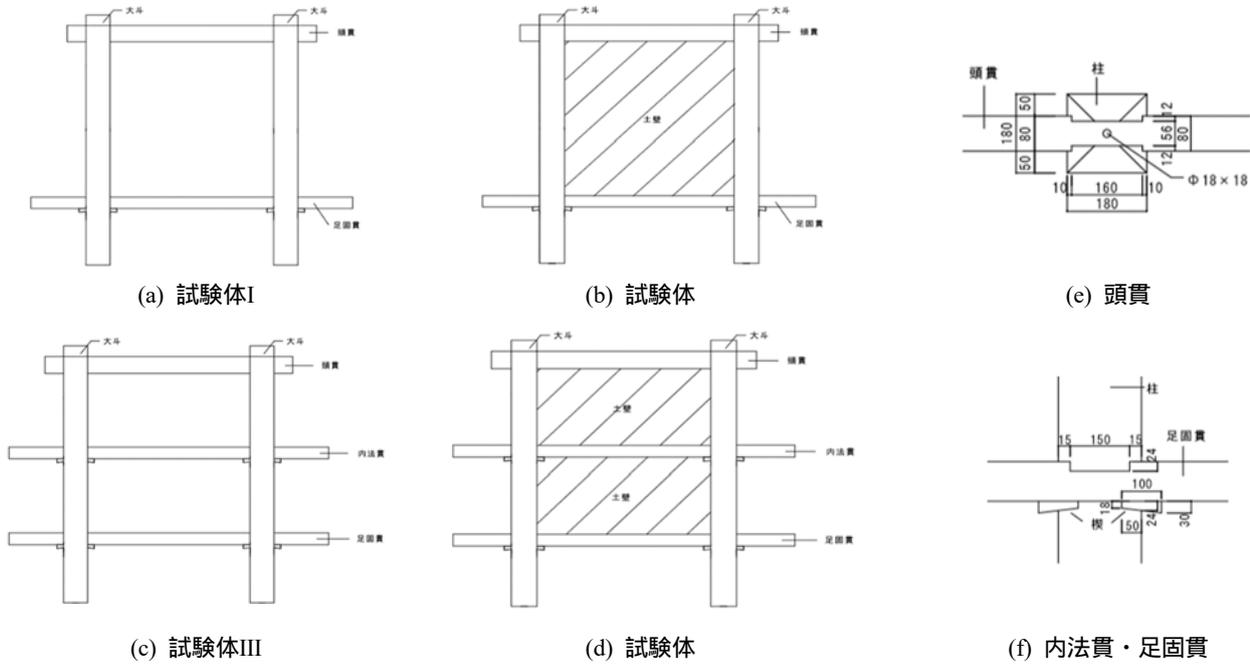
図1 試験体の詳細図

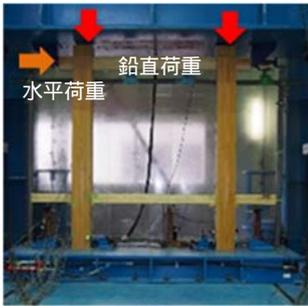
図2 載荷時の様子

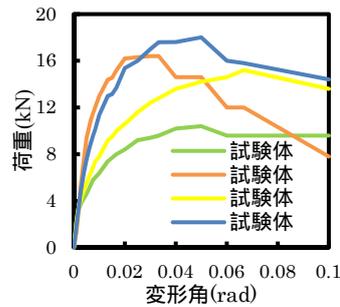
図3 実験結果の比較

試験体 4 体の実験結果の比較図を図 3 に示す。図 3 から明らかなように、4 体の試験体における最大水平荷重は試験体 IV, II, III, I の順に大きく、試験体のすべてに 1/20 ~ 1/15rad にかけて急激な荷重の低下がみられた。これは、柱と足固貫および内法貫の接合部に割裂破壊が生じ、土塗壁の面外変形が進行したことが原因として挙げられる。1/15rad 時における土塗壁の破壊性状を図 4 に示す。土塗壁部分の縦横比が 1:1 の試験体 II は 1/15rad 時に壁全体が剥落し、土塗壁部分の縦横比が 2:1 の試験体 IV は実験終了時まで壁全体の剥落が生じることはなかった。このことから、土塗壁は縦横比によって破壊性状が異なることがわかった。

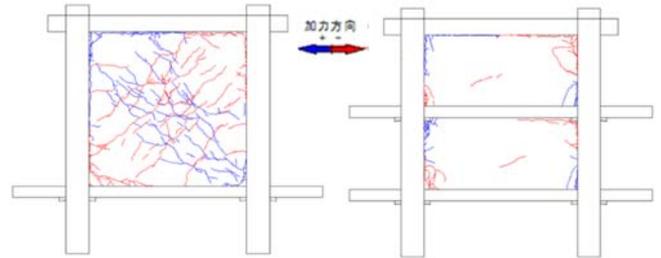
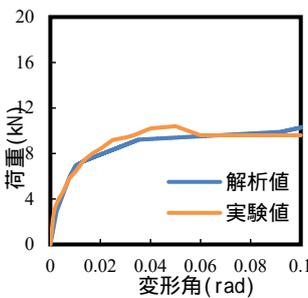
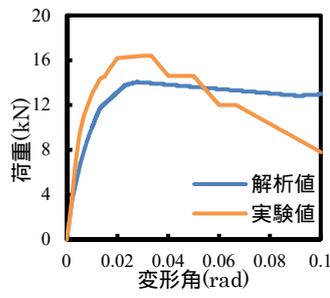
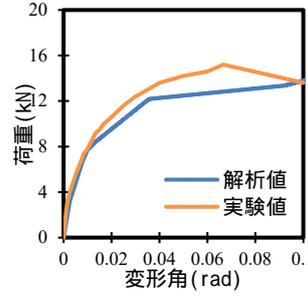
図4 1/15rad時における土塗壁の破壊性状

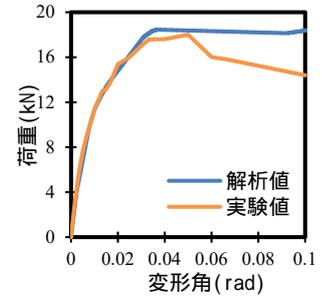
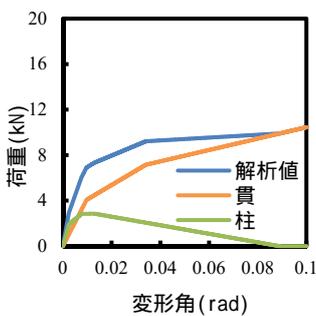
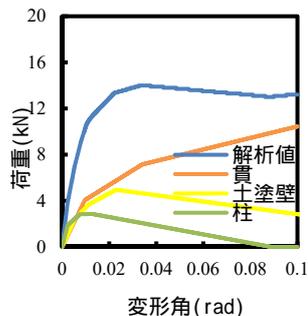
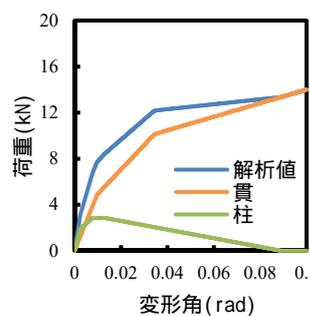
図5 静的増分解析結果と静的加力実験結果における荷重変形角曲線の比較

各試験体の静的加力実験結果と静的増分解析結果の比較図を図 5 に示す。図 5 から明らかなように軸組架構体における解析値と実験値は概ね一致しており、挙動特性を再現できている。しかし、土塗壁を有する軸組架構体では載荷中に土塗壁の面外変形が発生したため急激に耐力が低下し、実験値と解析値に差異が生じた。図 6 の解析結果における各抵抗要素の荷重変形角曲線に注目すると、試験体 I, III では内法貫が増加すると初期時における貫の荷重は大きくなり、終局時には抵抗要素が貫のみとなることが明らかとなった。試験体 II, IV では内法貫が増加すると初期時における貫の荷重は大きくなり、終局時には抵抗要素が貫と土塗壁のみとなることがわかった。

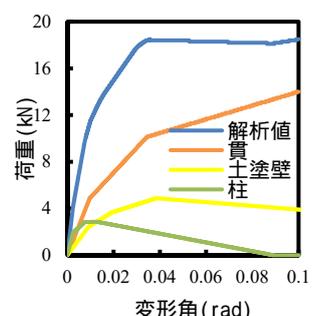
図6 各抵抗要素の荷重変形角曲線

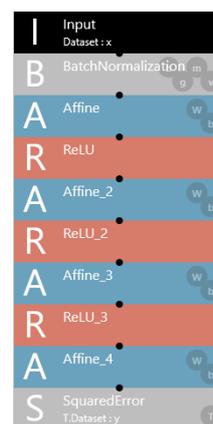
図1 DNN モデル

ト一式を処理した。設計した DNN モデルを図 1 に示す。Input には弾性係数、密度、壁土の分類、試験体形状からケース毎に説明変数がそれぞれ入力される。これらの特性値や質的変数から、いくつかの DNN モデルを検討した。最終的に、弾性係数、密度、壁土の分類、試験体形状を設定して学習を行った結果、生成された DNN モデルから出力される推定値と実験値との相関は図 2 のようになった。相関係数は全データの場合 0.93、評価データのみの場合 0.81 であった。この DNN モデルが最も高い推定精度となった。

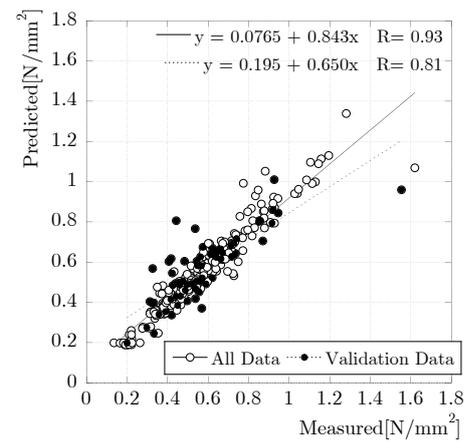
図 2 弾性係数、密度、壁土の分類と試験体形状による DNN の推定結果

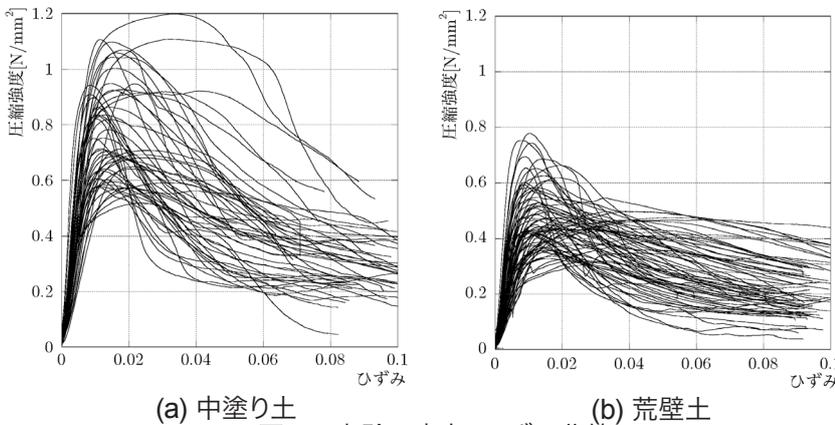
図 3 実験の応力-ひずみ曲線

み曲線を整理した。整理した実験結果を図3に示す。これらの応力-ひずみ曲線での圧縮強度点は図4のような分布となっていて、荒壁土と中塗り土で分布領域に特徴がみられる。

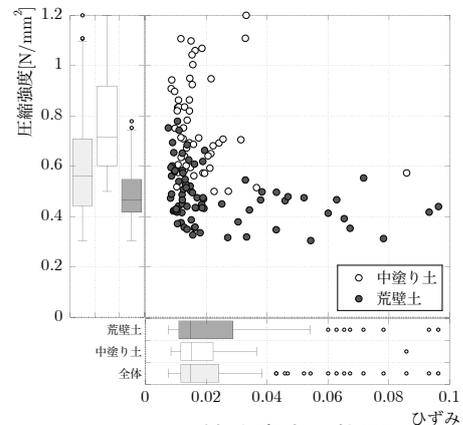
図 4 圧縮強度点の位置

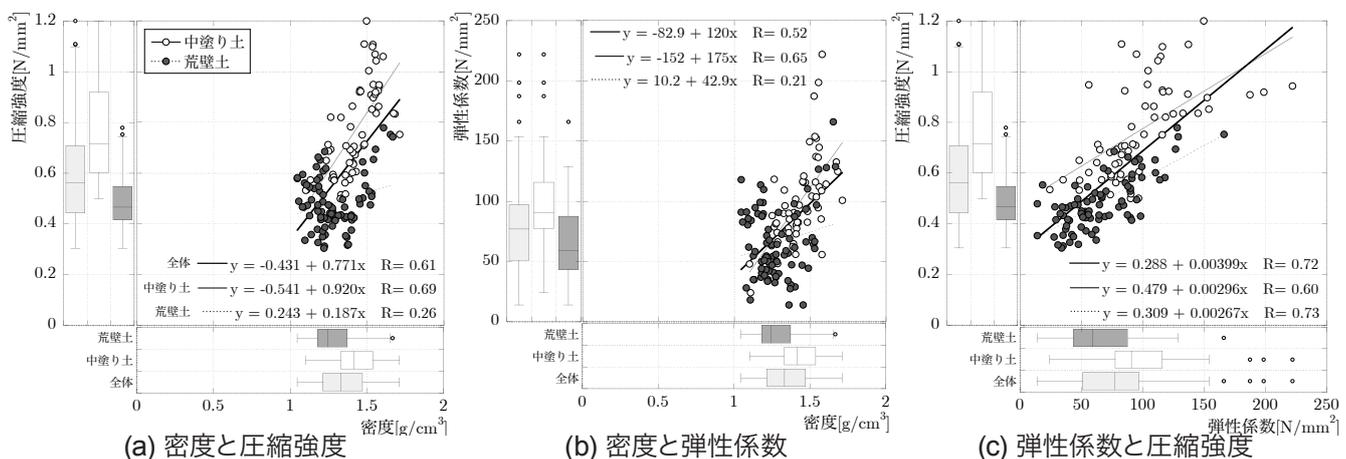
図 5 材料特性値間の関係

図3を整理し、壁土の種類毎に材料特性値間の関係を図5に示す。中塗り土と荒壁土の特性値のとの範囲は一部で重なっている。荒壁土のみでは密度との関係で相関が低い。中塗り土と全体では、全てで相関がみられるが、荒壁土に相関係数が影響を受けている。京都深草産の壁土では、壁土の分類をせずに全体として材料を評価することで、材料特性値間に関係性をみることができる。

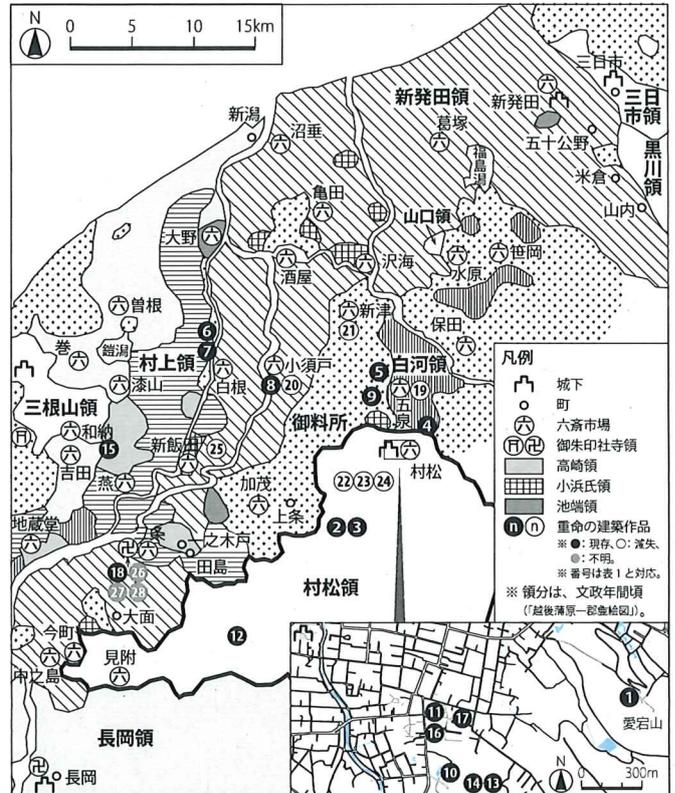
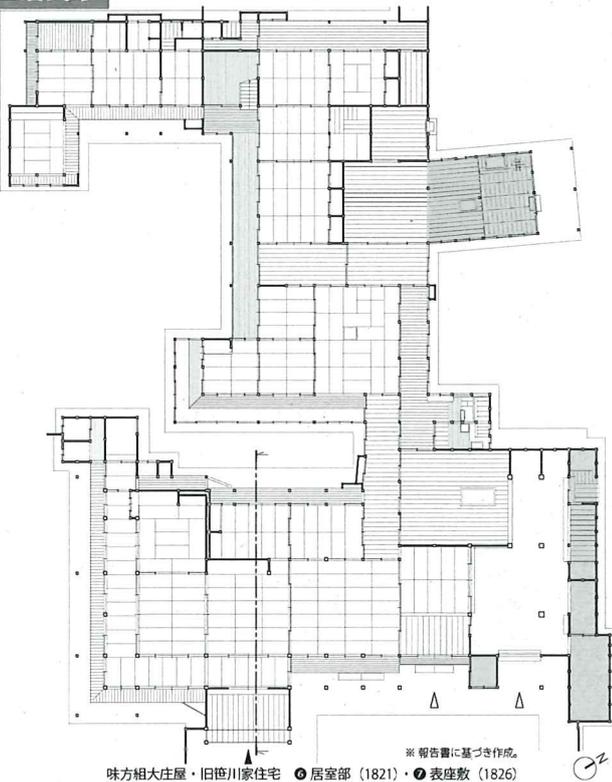
図2 重命の建築作品の平面図 (上層民家) S=1:500

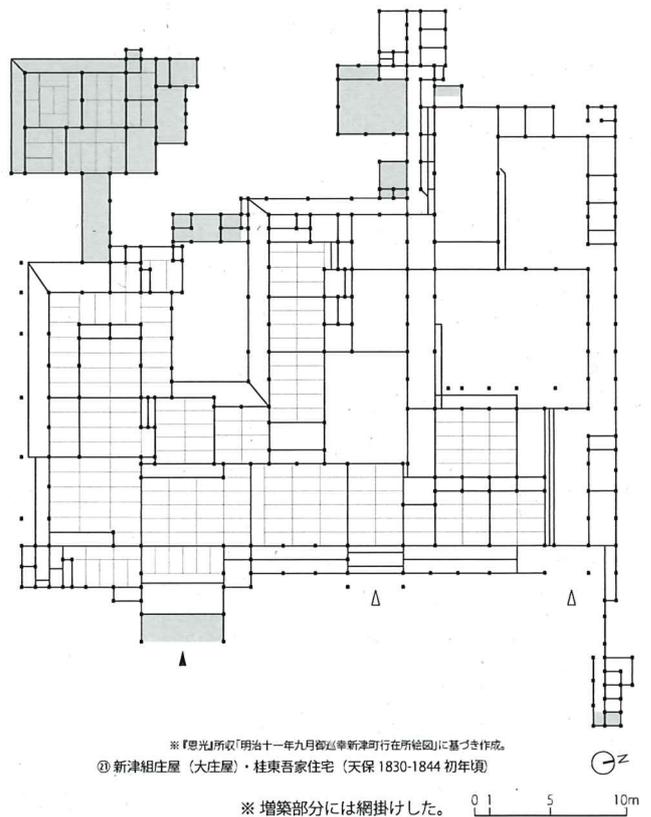
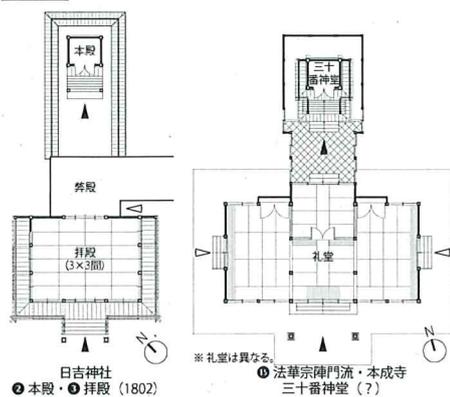
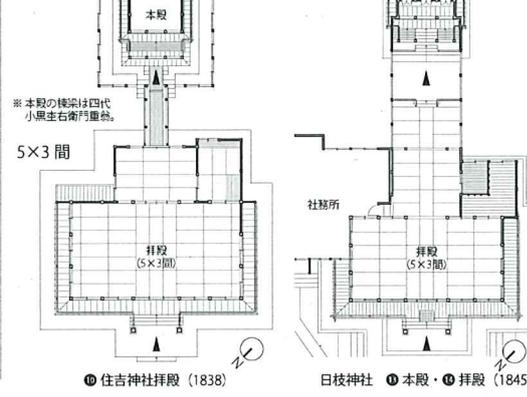
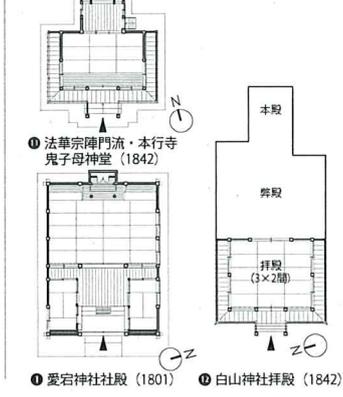
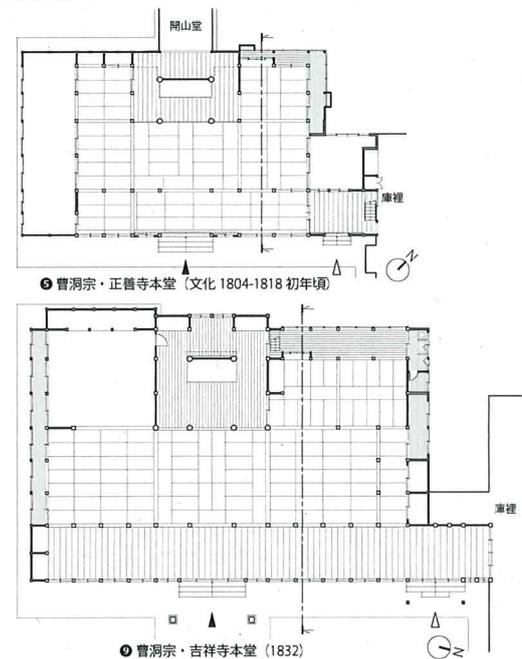
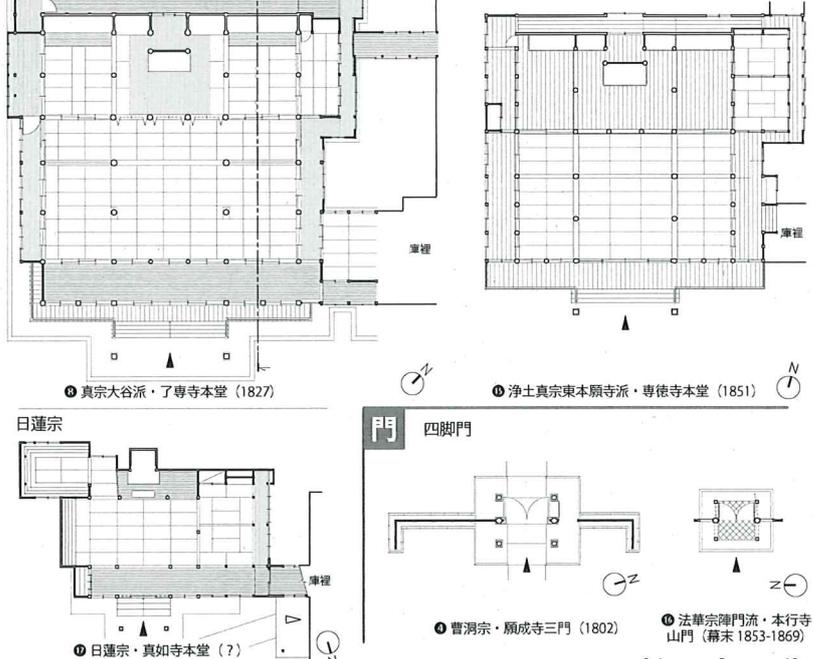
図3 重命の建築作品の平面図 (社殿・仏堂・門) S=1:500

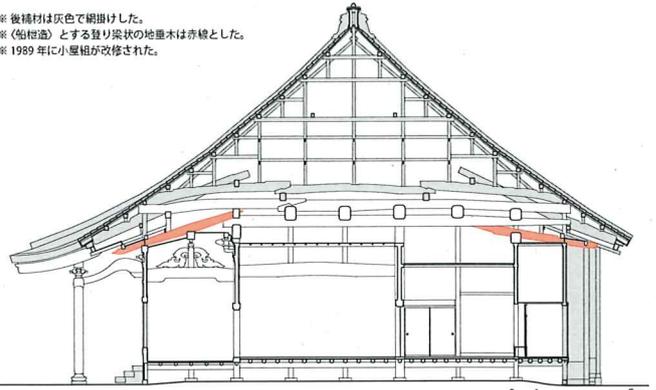
※ 後補材は灰色で網掛けした。
 ※ 〈船柁造〉とする登り梁状の地垂木は赤線とした。
 ※ 1989年に小屋組が改修された。

図6 吉祥寺本堂 梁行断面図 S=1:300

次に、年代として了専寺本堂に次ぎ、大規模な吉祥寺本堂(1832)にも〈船柁造〉がみられる(図6)。この建物は、1989年以前は寄棟造で、旧茅葺の銅板仮葺であった。力垂木・登り梁状の地垂木を疎垂木とし、飛檐垂木を繁垂木とする(写真3)。側柱筋の軒桁・木負間に軒天井を張る。地垂木の鼻に出桁状の木負を置き、梃子の原理で軒を支持する点は、構造的に船柁造に類似すると思われる。正面および側面の正面側1間のみ、地垂木の鼻に絵様・線形を施し、装飾的にする(写真4)。了専寺本堂では、茅負まで伸びる力垂木を正面以外の面で配するが、吉祥寺本堂では力垂木・登り梁状の地垂木を全面に配する点で異なる。

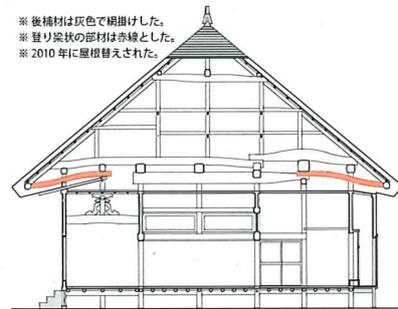
※ 後補材は灰色で網掛けした。
 ※ 登り梁状の部材は赤線とした。
 ※ 2010年に屋根替えされた。

図7 正善寺本堂 梁行断面図 S=1:300

以上のような、梃子の原理で軒を支持する構法は、重命の初期の建築作品と思われる正善寺本堂(文化年間1804-1818初年頃)にもみられる(図7)。側柱筋上の土居桁を支点として登り梁状の部材を置き、その尻を入側の柱間の中央で押さえ、鼻に出桁を置き、扱首を支持する(写真7)。この部材は化粧として見せずに枯木のような役割を担い、構造的に上述の建築作品に類似すると思われる。

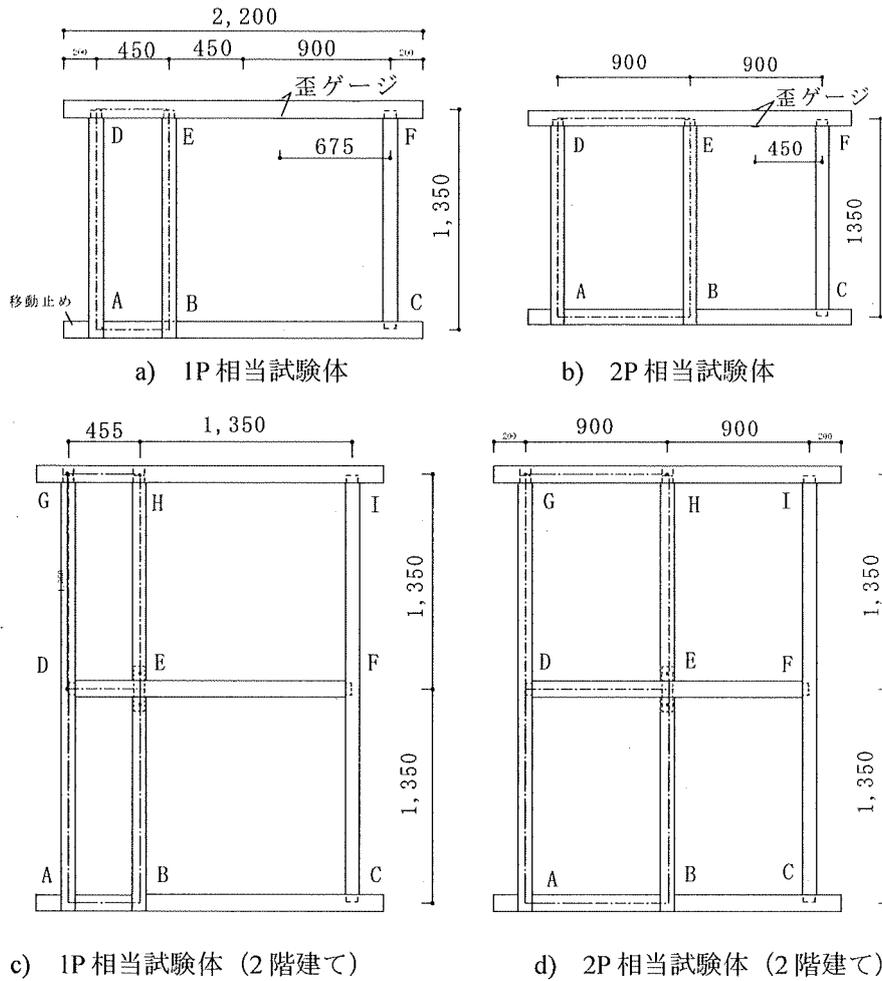
図1 実験対象とする架構

計測は、水平荷重、1F水平変位、2F水平変位を主とし、付随的にA点鉛直変位、B点鉛直変位、柱軸力（2ゲージ法、柱真ん中、AD材、BE材、CF材、DG材、EH材、FI材）、モーメント（2ゲージ法、梁中央、EF材、HI材）を計測した。また、実験終了後に梁の単純支持1点集中荷重試験を行い、梁のヤング係数を求めた。この時の集中荷重は $P=0.392\text{kN}$ とした。曲げヤング係数推定値は、1P相当試験体スギ105mm角で 6764 N/mm^2 、同120mm角で 7432 N/mm^2 であり、2P相当試験体スギ105mm角で 7455 N/mm^2 、同120mm角で 4728 N/mm^2 、2F試験体胴差105角で 10419 N/mm^2 であった。

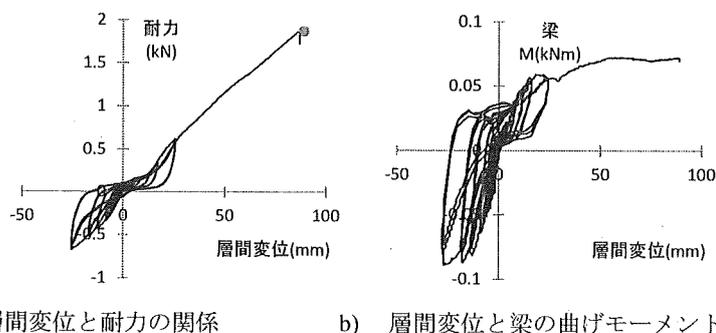
本稿では紙面の都合上、1層 1P 相当試験体の実験結果のみを示す。まず、壁耐力を試験体 1F1P105F にて確認した。図 2 に層間変位と耐力の関係および層間変位と梁の曲げモーメントの関係を示す。図より耐力に降伏状態が見られない事、および、柱頭部を固定しないため、梁の曲げモーメントが微小であることが分かる。なお、図中の●は、後に変形を計算するための等価剛性計算点である。

図2 層間変位と耐力の関係および層間変位と梁の曲げモーメントの関係 (試験体1F1P105F)

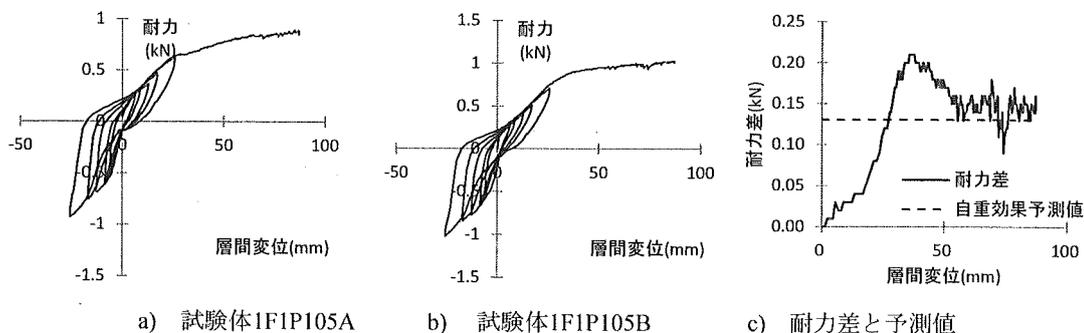
次に柱脚浮き上がり時における自重の耐力への影響を柱頭を固定しない試験体 1F1P105A, 1F1P105B で比較する。図 3 に両試験体の層間変位—耐力関係および最終加力時の耐力差を示す。図中の耐力差予測値は、D 点に加えた錘の差 0.392kN に壁の長さとの高さの比 1/3 を乗じたものである。計算上は、試験体 1F1P105A は 0.131kN, 試験体 1F1P105B は 0.261kN, で浮き上がり始める。結果として、耐力差は一時的に予測値を超えるが、最終的に予測値に近似している。

図3 層間変位と耐力の関係および耐力差 (試験体1F1P105A, 1F1P105B)

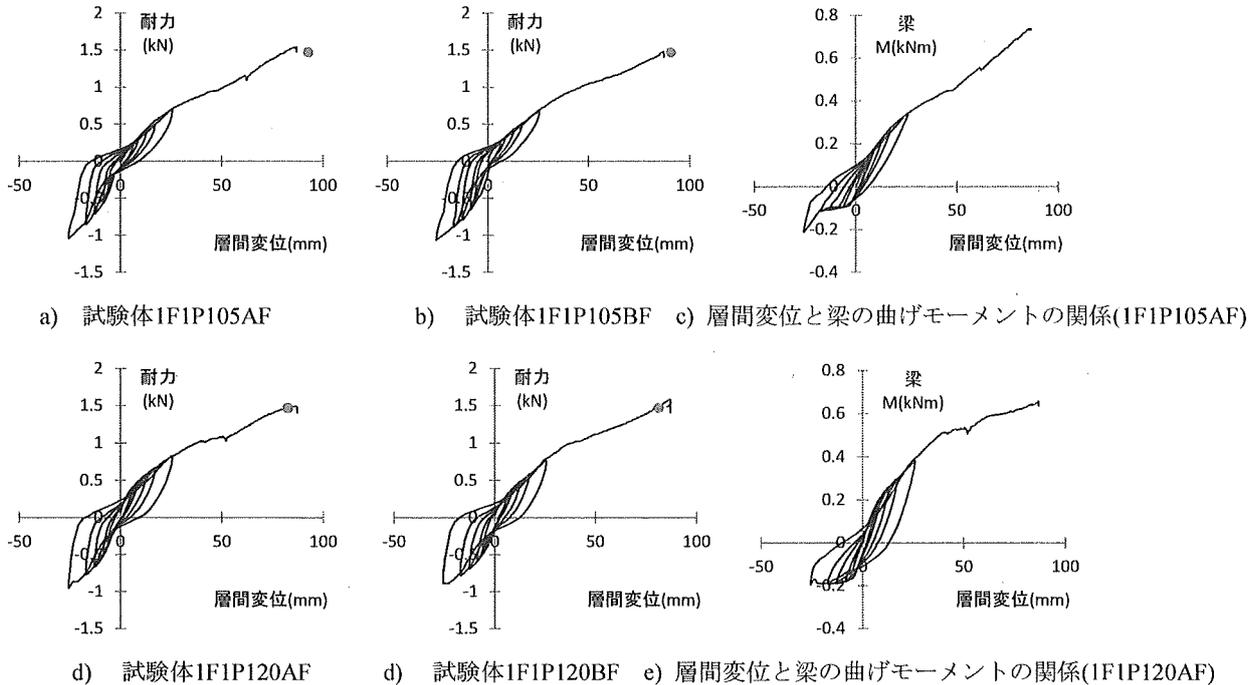
次に層間変位—耐力関係とその予測法の妥当性を柱頭を固定した試験体 1F1P105AF, 1F1P105BF, 1F1P120AF, 1F1P120BF, で検討する。図 4 に各試験体の層間変位—耐力関係と耐力 1.47kN 次の層間変位予測値 (●) を示す。層間変位予測法は既報 4)を用い、耐力壁の割線剛性は図 2 の点から計算した。図より既

報 4)の層間変位予測法は良い対応をしていることが分かる。また、梁の曲げモーメント最大値も 0.6-0.8 kNm あり、図 2 b)と比較しても、梁の曲げ戻しによる耐力が生じていることが分かる。

図4 層間変位と耐力の関係および耐力差 (試験体1F1P105AF, 1F1P105BF, 1F1P120AF, 1F1P120BF)

図中の●は層間変位予測値
