| N0 | 氏名 | 所属研究機関・職名 | テーマ | ページ |

土壁の仕上げの一種である大津壁では、表面に析出物（塩）が生じ、表面がはく落する劣化、いわゆる塩類風化が生じることがある。本研究対象としている明治期に建てられた旧西尾家住宅<sup>1)</sup>の主屋（大阪府吹田市）では、大津壁とみられる壁にあばた状に析出物が生じ、劣化している壁がある（図1）。

本研究は、旧西尾家住宅の主屋の壁を対象として、大津壁で起こる劣化のメカニズムを検討することを目的とする。旧西尾家住宅の主屋の壁から採取した試料の分析を行い、さらに、大津壁の試験体を製作し、特徴をしっくい壁と比較し、並大津壁の劣化に影響する要因の検討を行った結果を報告する。

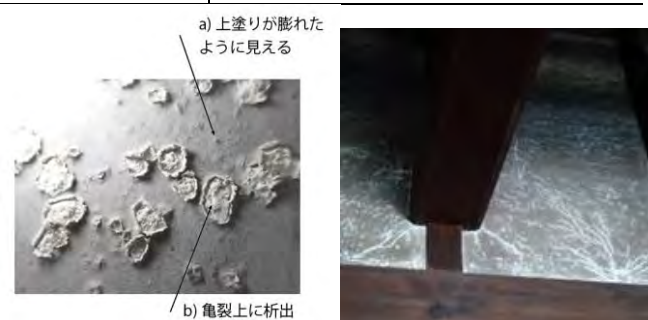
図1左は壁の広範囲に析出物がみられた箇所であり、壁全体にあばた状に析出物がみられた<sup>3)</sup>。図1左bでは、析出物の周りの上塗りがめくれあがっており、また、図1左aのように膨れた個所がある。このことから、析出物は上塗りの内側から上塗りを突き破るようにして成長したと考えられる。このような劣化は、同敷地内のしっくい仕上げの壁（以降、しっくい壁）にはみられない。

劣化はあばた状にみられるもののほかにも、表面に亀裂が生じると考えられる箇所で、亀裂に沿って生じているものもあった（図1右）。

図1 並大津壁の劣化状況（左：広範囲に析出がみられた箇所の拡大、右：線状に劣化している箇所）

亀裂が生じている箇所では、この現象が優先的に起こる。また、並大津壁の表面には細かな亀裂が一様に分布していることから、図 1 左のあばた状の析出となる。さらに析出箇所が増えると、上塗りの剥落につながる (図 7⑤)。

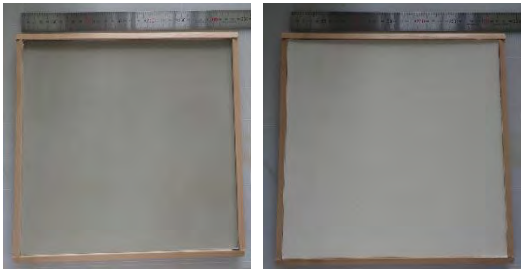
図 3 試験体（左：並大津壁、右：しっくい壁）

試験体片は、並大津壁 10 体、しっくい壁 6 体を用意した。並大津壁 10 体のうち 2 体には表面にナイフで傷をつけた。JIS 試験<sup>7)</sup>を参考に、バッグに試験体片（並大津壁 5 体、しっくい壁 3 体）を入れ、SO<sub>2</sub> 濃度を 1000ppm、10L に調整したガスを封入した。SO<sub>2</sub> ガス封入後、おおむね 24 時間おきに SO<sub>2</sub> 濃度を計測し、1000ppm 10L に再調整し、10 日間繰り返した<sup>注1)</sup>。

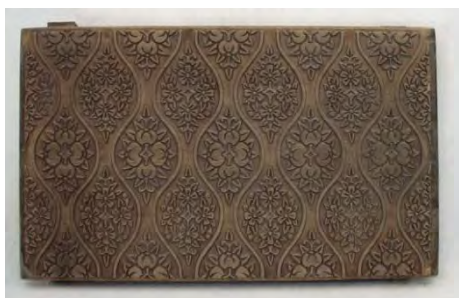
唐紙の制作に用いる板木とは、木材に唐紙文様を彫刻したものをいう。板木のサイズは、主に12枚張り用、10枚張り用、5枚張り用、ヤキモチ板の4種類があり、他には4枚張り用や屏風幅などの特殊な板木も存在する。12枚張り用の板木は、12枚張り用の唐紙を制作するための板木である。12枚張り用の唐紙とは、唐紙を横2列、縦6段の12枚に張り合わせた寸法が、標準の襖1枚分となる大きさの唐紙をいう（以下、12枚張り用の板木を「12枚張りの板木」、12枚張り用の唐紙を「12枚張りの唐紙」のように「用」を省略して記述する）。同様に10枚張りは横2列、縦5段の10枚、5枚張りは横1列、縦5段の5枚で標準の襖1枚分となる寸法の唐紙を意味し、そのための板木もそれぞれの唐紙寸法に対応して作られている。12枚張りの板木は縦約28.5cm、横約46.5cm、10枚張りの板木は縦約34.5cm、横約46.5cmとなる。5枚張りの板木は10枚張りの横幅を2倍にしたもので縦約34.5cm、横約93cmが基本である。ヤキモチ板はスタンプのように使用する板木であり、本稿では対象として扱わない。

図2-2-1-1 12枚張り板木

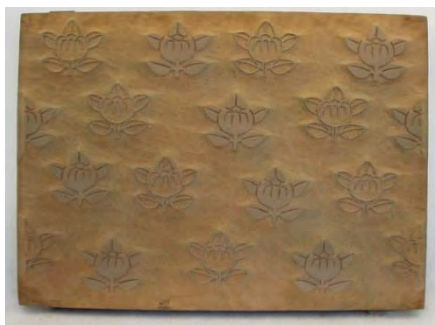
図2-2-1-2 10枚張り板木

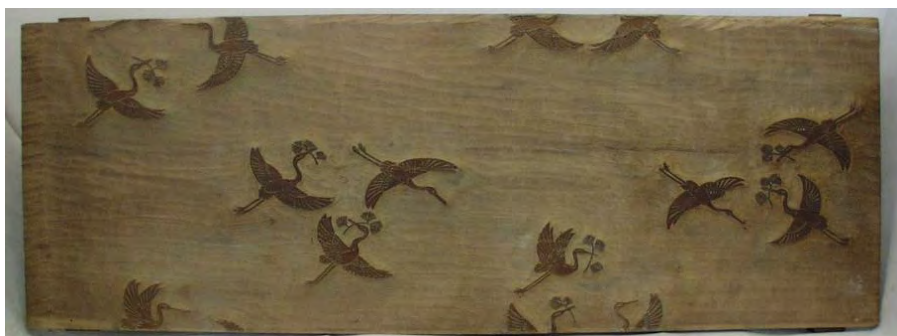
図2-2-1-3 5枚張り板木

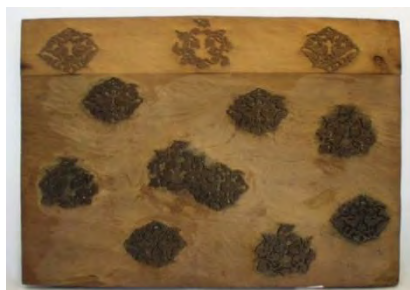
図 2-2-2-1 改造板木（12枚張り→10枚張り）：改造例 A

板木のサイズの変更は、12枚張りを10枚張りに、10枚張りを5枚張りに変更したものが中心である。これらの変更は、ふすま紙として使用する紙のサイズの変化に伴うものであり、一方で唐紙制作の省力化に繋がるものである。12枚張りを10枚張りに、10枚張りを5枚張りに変更した板木は元のサイズに戻すことが可能のように加工されている。サイズ変更の大半は十代長次郎が行ったものであり、上記の理由の他に、十代長次郎の感性により余白の隙間などを変更したとみられるものなどもある。しかし、千田堅吉氏は元のサイズに戻し、板木制作当初のデザインでを使用することを重視している。また、ヤキモチ板を板に貼り付けた改造は、ヤキモチ板で文様を1つ1つ付けていくのが手間であるため、作業の効率を考慮して改造したものと考えられる。

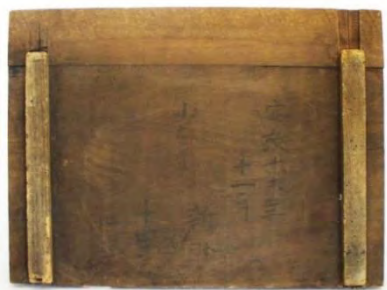
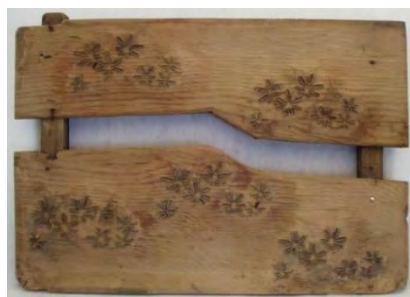
図 2-2-2 改造板木（12枚張り→10枚張り）：改造例 B

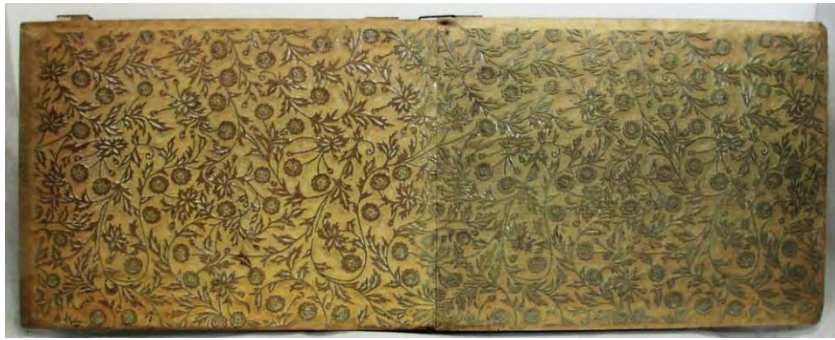
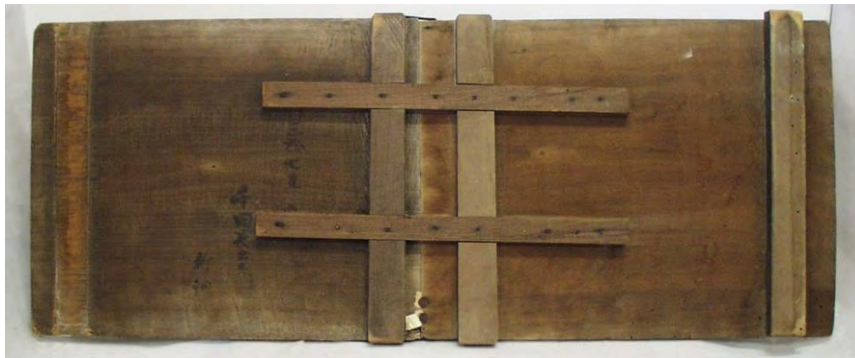
図 2-2-2-3 改造板木 (10 枚張り→5 枚張)

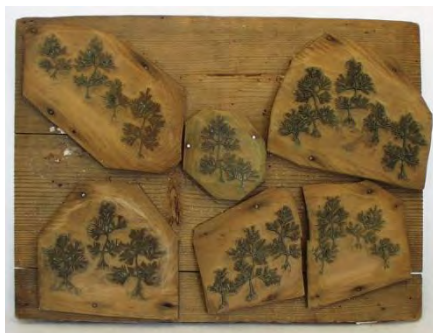
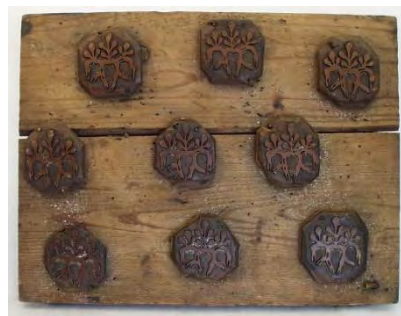
図 2-2-2-4 改造板木 (1 枚の板木を分割し異なる配置としたもの、  
あるいはヤキモチ板を張り付けて 1 枚の板木としたもの : 10 枚張り)

- ①切断・継木等により板木のサイズの変更を行ったもの
- ②1枚の板木を分割し異なる配置として10枚張り、5枚張りの板木としたもの
- ③ヤキモチ板を貼り付けて10枚張り、5枚張りの板木としたもの

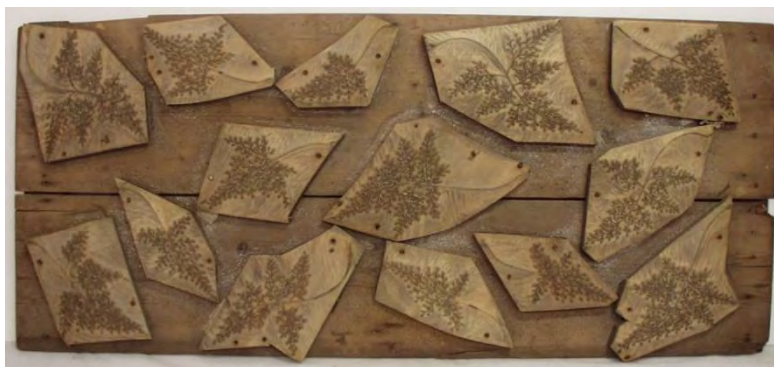
図 2-2-2-5 改造板木 (1 枚の板木を分割し異なる配置としたもの、  
あるいはヤキモチ板を張り付けて 1 枚の板木としたもの : 5 枚張り)

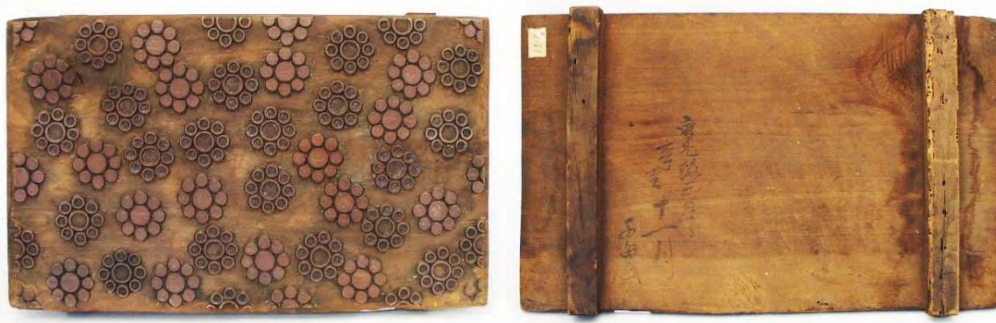
板木裏の墨書によって板木の制作年が確認できるもので最も古い板木は、「寛政三年亥十月 加藤豊治 平成三年七月吉日 唐長」の記載がある板木であるが、この板木はもとは唐紙屋唐治の所蔵していた板木であり、平成3年7月に千田氏が古物商から購入したものである。他にもう1枚、寛政3年（1791）の年紀のある板木があり、それには「寛政三年 辛亥十一月 千田氏」の墨書がある。したがって、唐長伝来で最も古い板木は寛政3年11月に制作された「影日向九曜紋」の板木（図2-2-5-1）であるといえる。

図2-2-5-1 「影日向九曜紋」の板木（裏に「寛政三年 辛亥十一月」の墨書がある）

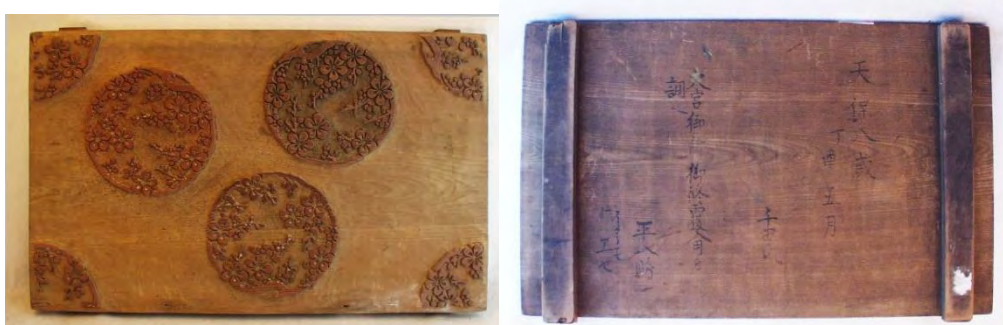
このように、唐長所蔵板木の中にはその裏書きによって、施主からの注文によって特別に制作された板木と判断される板木が数点、存在する。例えば、御所や公家関係では、「天保七歳丙申四月吉日 千田氏 仙銅（ママ、仙洞）御所御局部屋御修覆入用ニ付新調 平八彫」、「天保八歳丁酉五月 千田氏 大宮御所御修覆入用ニ付 調之 平八彫也」（「梅の丸」文様）（図2-2-8-1）、「天保十三寅歳四月 染入再造之 近衛御殿御入用節 千田氏」などがある。また、武家用としては「寛政十二歳 尾笏御用板 唐藤」、「文政十二年 石川主殿頭殿御用板 千田氏 所持」、寺院用では「明治三拾六年七月 千田長右衛門 所持 東本願寺用新調」などがある。

図2-2-8-1 「梅の丸」の板木（裏に「天保八歳丁酉五月 千田氏 大宮御所御修覆入用ニ付 調之平八彫也」の墨書がある）

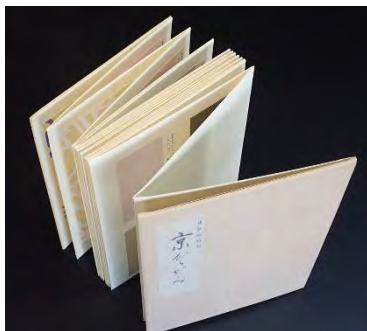
屏風（二層造り）の装丁

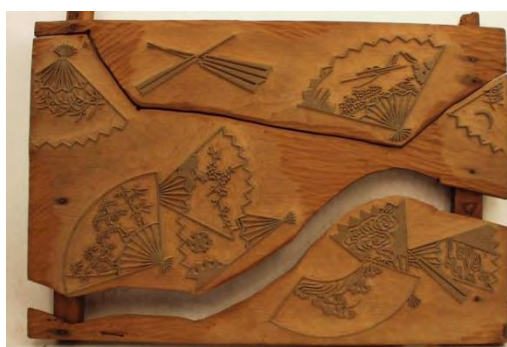
図 2-4-1-6 板木 1-① (12 枚張り板木を 10 枚張り板木に改造している)

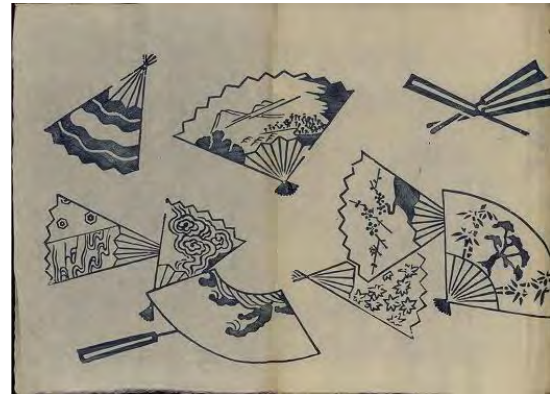
図2-4-1-10 石澤理兵衛旧蔵の唐紙板木（板木1-②）の墨摺り（唐紙1-F）（『原版復刷盛岡城襖図譜』（岩手県郷土研究会、1938）（国立国会図書館デジタルコレクション参照）

和田家の唐紙 1-A に類似した唐紙文様は他にもある。パリ装飾美術館に所蔵されている唐紙コレクションにも「扇面散らし」文様の唐紙(唐紙 1-E、図 2-4-1-9)があり、盛岡の表具師石澤理兵衛(文化 11 年正月没)が所蔵していた板木の中にも「扇面散らし」の文様がある(板木 1-②、唐紙 1-F、図 2-4-1-10)。唐紙 1-E は、版面の半分のみであるが、唐紙 1-A や唐紙 1-C、唐紙 1-D と類似しているといえる。しかし、波頭が描かれている扇面などの配置が上下逆になっているので明らかに異なる板木によるものである。唐紙 1-E は唐長制作になる唐紙であるのかどうかは明らかではない。唐紙 1-F は異なるところがあるが、扇面の配置など和田家の唐紙に類似していて、富士山、波頭、梅、竹と松などの扇面は同じ図柄と認められる。板木 1-②は盛岡の彫師によって制作されたものと推測されていて、そうであれば唐長とは遠く離れた場所で制作された別物となる。和田家の唐紙 1-A と唐紙 1-F の文様を比較すると、唐紙 1-F では細部の線が繊細さに欠けていて、唐紙 1-A や唐紙 1-C、唐紙 1-D などを参考に模造したのではないかと考えられる。1 枚の唐紙があれば、そのデザインを真似ることは可能である。

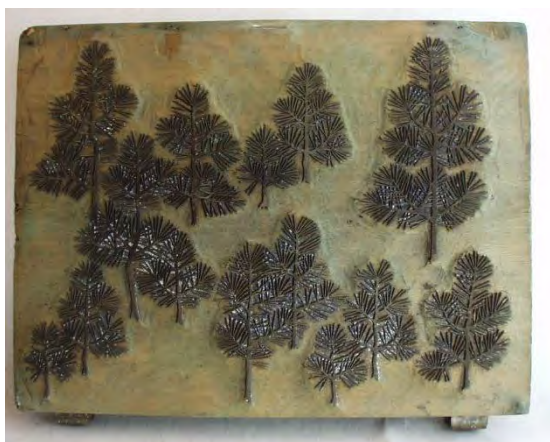
図 2-4-2-7 唐長所蔵の「大若松」の板木 2-①

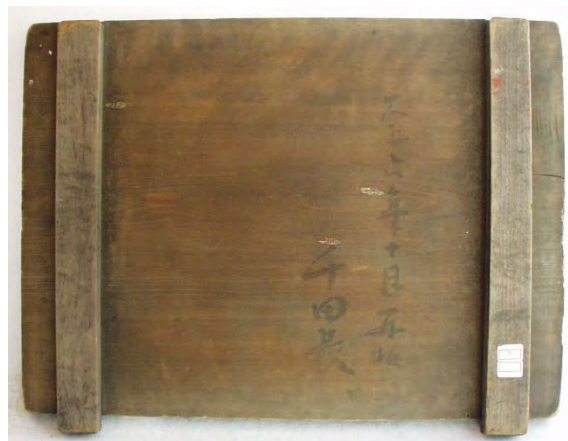
図 2-4-2-8 板木 2-①の裏面墨書

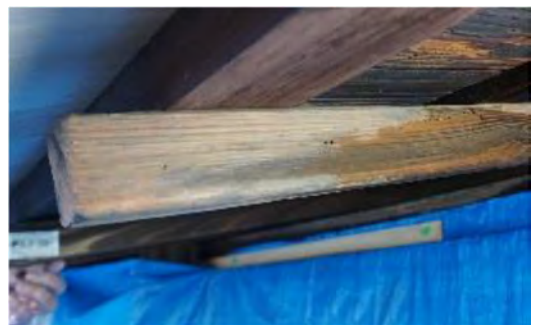
図4 人工木材による垂木の補修の例

使用箇所は、鼻先や上端が最も多く（図4）、中には鼻先の正面面積の半分以上を合成樹脂で成形し形状を保っているものもみられた。鼻先が最も風雨の影響を受けるために、部材の劣化が激しかったものと考えられる。鼻先以外では、各面ともに、表面のみ劣化している部分に薄く使用しており、大きな欠損箇所の補修としては用いられていなかった。

垂木：『整備記録』では、化粧垂木や隅木の虫害、風蝕、割れ、上端の破損部分に、アクリル樹脂であるリカレジン ST-001 の含浸と、人工木材であるガラスマイクロバルーン混入エポキシ樹脂のアラルダイト XN1023 を充填したことが報告されている。合成樹脂のうち、人工木材の使用率は、前期工事で補修された古書院では約 7 割、中書院では約 9 割、楽器の間では約 7 割であった。一方、後期工事での使用率は、新御殿では約 4 割、臣下控所では約 1 割と大幅に減少している。新御殿はさらに、楽器の間に隣接する主要部分は約 5 割となるものの、新御殿の西北に付属する御湯殿では約 1 割となる。使用率の低い御湯殿や臣下控所では、部材の風食の具合から、古材の再用ではなく、

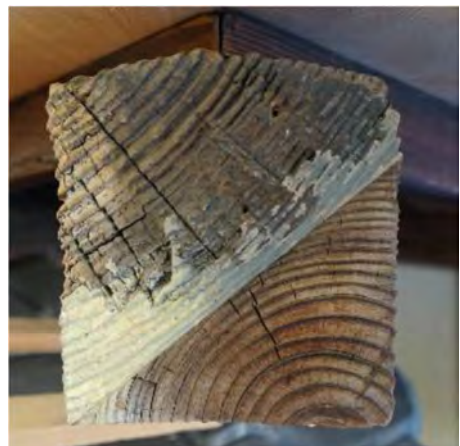
図5 人工木材による隅木の補修の例

隅木・谷木：古書院、中書院、楽器の間、新御殿ではすべての部材で人工木材による補修がなされており、そのうち2本では矧木との併用であった（図5）。使用箇所は、垂木と同様に鼻先が最も多い。一方で、臣下控所では人工木材の使用は1本のみであった。矧木による補修を含め、接着剤として合成樹脂を使用しているかは目視調査では判断

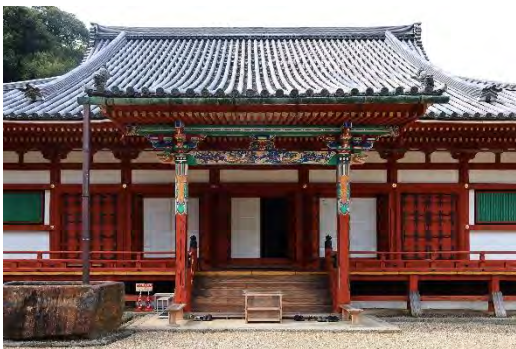
写真1：金剛寺金堂

本研究は、寺社建築において構造材として捉えられている架構が、空間演出に寄与しているという点に着目し、構造と化粧の複雑な関係性を考察することで、現代の建築デザインにおける参照対象として有効であることを示すものである。具体的には、中世的な軸部構造をもち、近世的な小屋組構造へ改造された金剛寺金堂（大阪府,1320）（写真1）を中心に、その類例も対象事例に含めることによって、急速に構造が発展した中世および近世の架構による空間演出が、どのようなものであったのかを読み解いていく。

堂における空間演出の到達点を示している。一方で、小屋組構造は、1605 年に行われた解体修理によって立ち登せ柱構造へと組み替えられるなど、近世における屋根の自由な造形の出発点を示している。この改造が興味深いのは、必ずしも破損を修復するためだけではなく、天井を高くするなどの空間演出的な変更を積極的に行っているところである。このことから、中世および近世の構造と空間演出を併せ持った建築であるといえる。

金剛寺金堂がさらに興味深いのは、先述した1605年に行われた解体修理での改造の状況である。このとき、内陣の柱の一部を立ち登せ柱に変更するなど近世的な構造に組み替えられている。立ち登せ柱は天井を貫いて野梁を支えるため、天井との取り合いが、室内から見上げた際に不自然にならないようにしなければならない。このため、以前の構成を踏襲したものと考えられる。その結果、柱の一部で大斗と方斗が造り出しにされている。

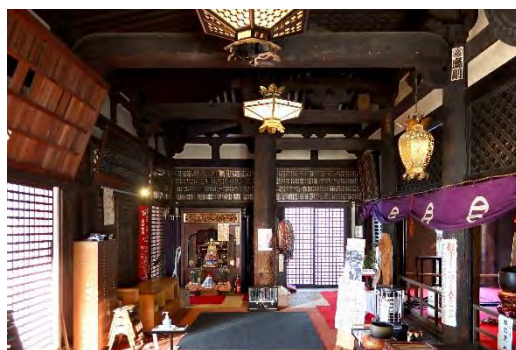
写真2：浄土寺本堂 外陣

浄土寺本堂は、外陣で入側の柱のうち正面の2本を虹梁で抜き、隅には独立柱を残している（写真2）。空中に壁や間仕切りを伴わずに現わされる柱と梁は力強さがあり、外陣空間は構造表現がテーマとなっているようだ。一方で内陣では野梁で荷重を処理することで、虹梁のない空間を作り上げている。さらに折上格天井によって外陣とは異なる格式が演出されている（写真3）。このように、水平な天井がつくられることで表現の選択肢が増え、ひとつの建築のなかに異なる性格の空間を同居させることが可能となった。

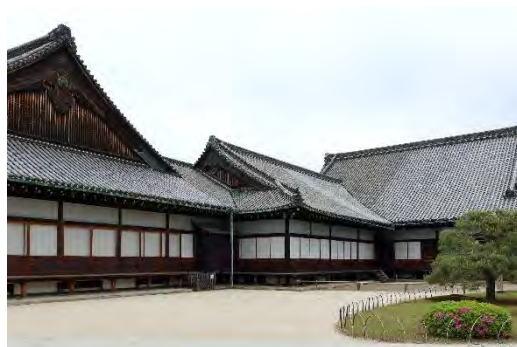
写真6：二条城二の丸御殿

さらに多様な用途に対応するには、その建築同士をつなげる必要がある。そこで考案されたのが、雁行プランであり、二条城二の丸御殿（京都府、1626）が知られている。寝殿造では廊下で繋がれていた建築同士を、直接隅で接続することで動線を短縮した効率的な配置となった。このとき、屋根自体が奇抜な造形にされることはないが、接する建築の棟を交互に直交させるという興味深い操作が行われる。軸組と小屋組が分離したことによって棟の向きを自由に設定できるようになったことを活かした、変化に富む外観である（写真6）。

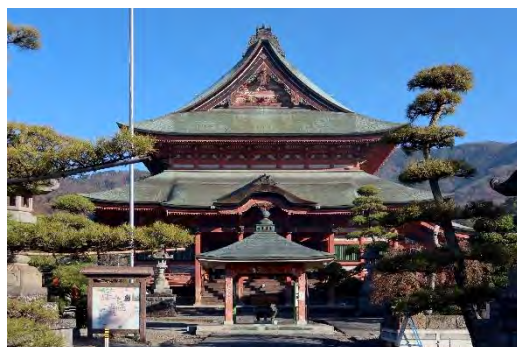
写真7：甲斐善光寺本堂

近世の工匠の造形意欲はこれでは止まらず、さらに複雑化していく。山梨県の甲斐善光寺本堂（写真7）は、その直交する棟をひとつの建築の屋根に複合させた。

甲斐善光寺本堂は奥行が深く、前方だけでなく左右にも向拝つきの出入口が設けられた。これにより、左右からの見え方を意識したデザインが求められたと考えられる。その結果、棟をT字型に配置することで、正面と左右に入母屋の破風を造っている。この造形は遠くからでも印象に

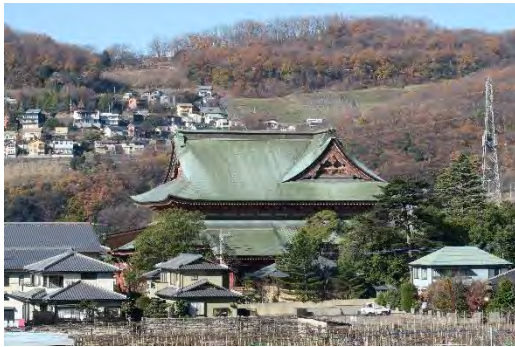
写真8：甲斐善光寺本堂 遠景

残るものだった（写真8）。大型化によって、ひとつの建築にいくつかの屋根造形が組み合わせられることは、近世を通じて多く見られるようになる。

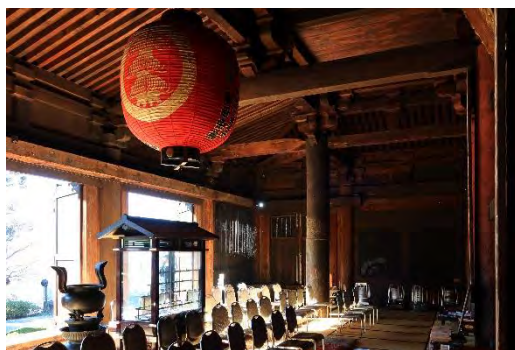
写真9：大善寺本堂 外陣

山梨県の大善寺本堂（山梨県,1286）は、二手先の組物によって迫力ある軒下空間をつくり、外陣の大きな柱と梁からなる架構表現が見どころとなっている。しかし、外陣に入ってから振り返ると、外から見えていた二手先が内部では出三斗になっていることに気づく（写真9）。縁と外陣ヒサシで高さを変えているのである。構造の制約がなくなった垂木は、空間ごとの演出意図に合わせて自由に高さが設定できるようになっている。

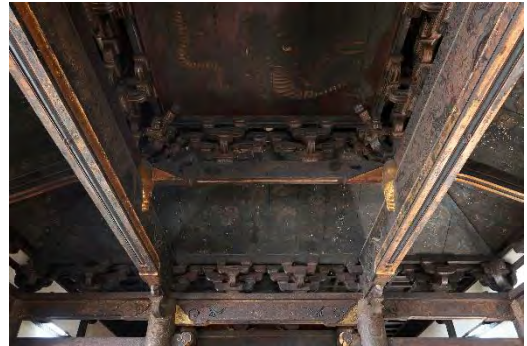
写真10：本興寺開山堂 内陣見上げ

建築の内部と外部の境目で垂木の表現を変える事例は他にもあり、兵庫県の本興寺開山堂（兵庫県,1617）が挙げられる。外観は綺麗に整えられた扇垂木となるが、内部では垂木は設けられず、勾配天井が板のみとなっていて、そこに龍などの絵が描かれる。内部には禅宗様仏堂のような大きな梁と大瓶束からなる見事な梁組みが目の前に迫る力強い空間となっている（写真10）。このため、垂木

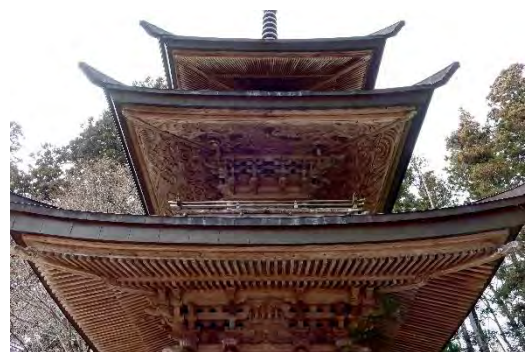
写真11：普門寺三重塔 軒見上げ

また、さらに特殊な事例として、岩手県にある普門寺三重塔（岩手県,1809）がある。気仙大工が手掛けた建築として知られ、各層の軒裏のデザインが異なる奇抜なデザインとなっている（写真11）。一層目は平行垂木、二層目は彫刻された板軒。三層目が扇垂木。特筆すべきは三層目のタイトさであり、わずか70cm程度しかないため、塔に近づいて見上げると三層目は軒裏しかみえない。限りなく細く製材された扇垂木の放射状の細かい線が浮いてみえるのは、他にない体験だった。このように各層を変えるデザインは、まさに近世らしい。

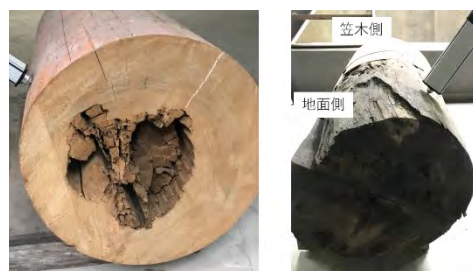
図 1 試験体 1 と 2

スギの円柱（直径約 600 mm、長さ 2m、気乾）を 2 本用意し、試験体 1 と試験体 2 とした（図 1）。試験体 1 には内部腐朽による激しい劣化部や空洞部がある。試験体 2 は、金輪継ぎした部材で、継ぎ手内部に腐朽部位が存在する。両試験体に対して弾性波（応力波）撮像と、穿孔抵抗測定を実施した。

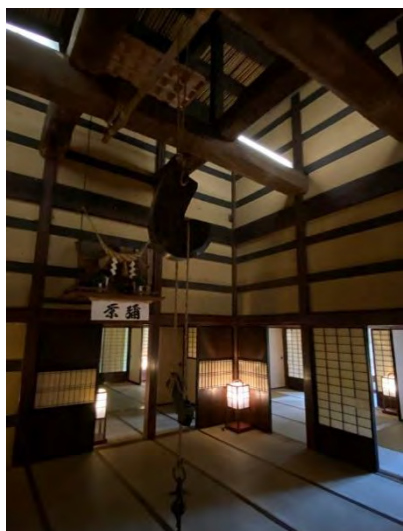
写真 2. 茶の間（東から）

本屋の中心に、梁行で土間台所境を中央とする桁行 3.00 間梁行 3.00 間の茶の間がある（写真 2）。茶の間の畳は不祝儀敷きで、部屋の中央下手裏側に寄せて 0.50 間角の囲炉裏が配される。茶の間上手内法上に下手側に向けて神棚を設ける。茶の間の上手には、桁行 1.00 間梁行 2.50 間で 4 畳の佛間がある。佛間奥の 1 畳分は板敷きで、両側を間仕切壁として仏壇を配し、仏壇は板敷きより前出る規模である。
