# 2016年度（平成28年度） 研究報告

## 研究課題： 秩父神社および三峯神社の社殿に関する研究

代表者： 芝浦工業大学 建築学部教授 伊藤洋子

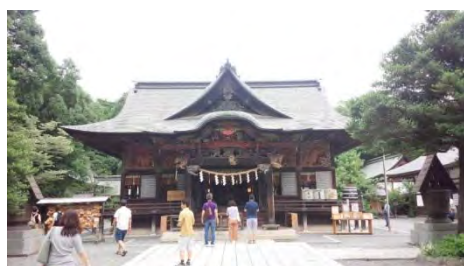
図 1 秩父神社拝殿（左上）

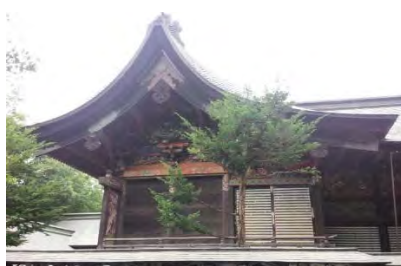
図 2 同本殿（中上）

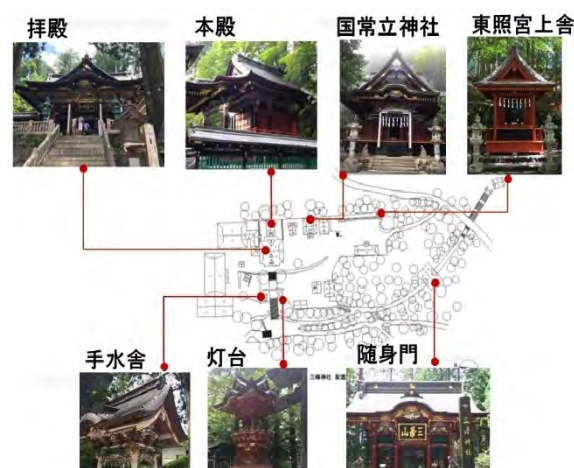
図5 三峯神社境内の建築

拝殿(寛政12年=1800)、国常立神社、随身門(元禄4年=1691、寛政4年=1792再建)、東照宮上舎(寛政4年=

1792)、手水舎（嘉永6年＝1853）、八棟木燈台（安政4年＝1857）そして秩父宮殿下台臨記念館（昭和6年落成 関根要太郎設計）を対象とした。ここでは旧本殿であった東照宮上舎について報告する。

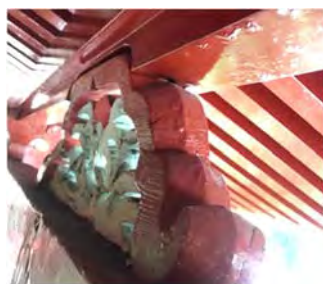
図7 藁股に斗がない

②水引虹梁の藁股に斗がなく、藁股に通肘木が直に載る。これは移築の際に欠損したものと推測するが、上の庇の傾斜を大きく変更したことで斗のスペースが無くなった可能性がある。

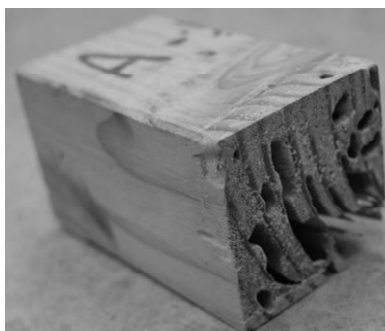
図2 内部のみ劣化した部材

また、現在の劣化への補強方法は劣化した部分を切除し新しい健全な木材に替える方法や、外側から劣化した部材を囲む形で補強する方法が存在する。しかし、これらの方法では図1に示す文化的価値のある建物での使用や独特の形状の部材への適用は困難であり、工期やコストがかかることも懸念材料である。さらに蟻害・虫害のように表面上では劣化が見られず、図2に示すような内部のみ劣化が進行している場合における補強法さらには劣化診断手法についての研究も必ずしも多くない。

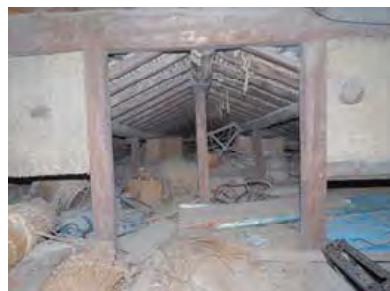
写真 3 増築に伴う棟木の延長  
(F 邸)

まず、地盤と茅葺民家の常時微動計測結果について考察する。調査対象建物8棟の敷地内で得られたH/Vスペクトル(図11参照)を見るかぎり、耕作地に囲まれたF邸を除き表層地盤に顕著な増幅は見られず、比較的良好な地盤に立地していた。一方、調査家屋の中には、棟木を継いで主屋を拡張して増築した事例(F邸、写真3)や、台風による垂木の折損を補修して使用している民家(C邸、写真4)があった。F邸の地表面に対する上屋桁・梁レベルでのフーリエスペクトル比を例として図12に示す。大規模に補修・増築された民家は、A邸の結果と比較すると明らかなように、多くのピークを有しており、複雑な振動特性を呈している。また、8棟の1次固有振動数 $f$ は3~5Hzに分布し、間口方向と奥行方向で大きな差はない(図13)。

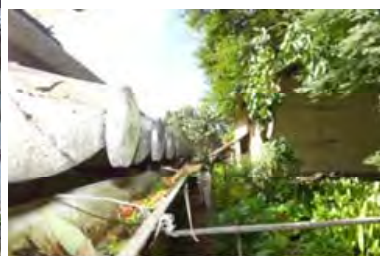
写真 6 樋にたまった落葉  
(F 邸)

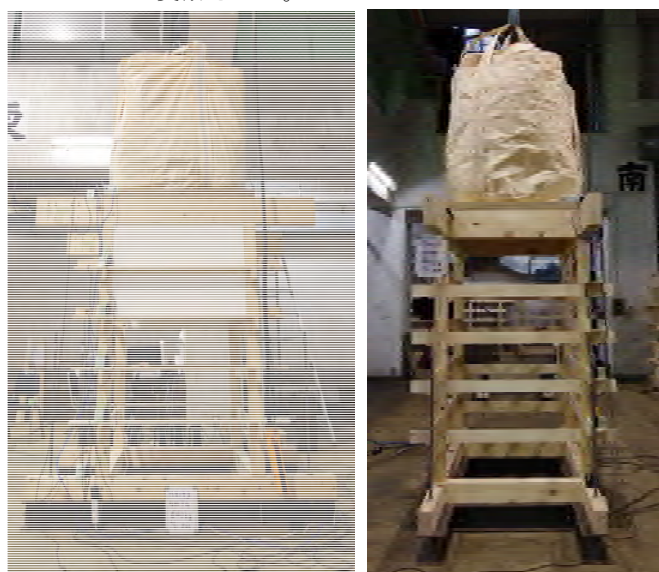
図 1：試験体設置状況（垂壁試験体正面、側面）

同一試験体において、①積載重量（0,200,400,600,800kg の砂袋を天板上に載荷した）、②貫本数（0,2,4 本で変動させた）、③柱頭・柱脚接合部仕様（長ほぞ込栓、短ほぞ、月光殿を模した柱脚補剛接合を中心に実施した）をパラメータとして変動させた。

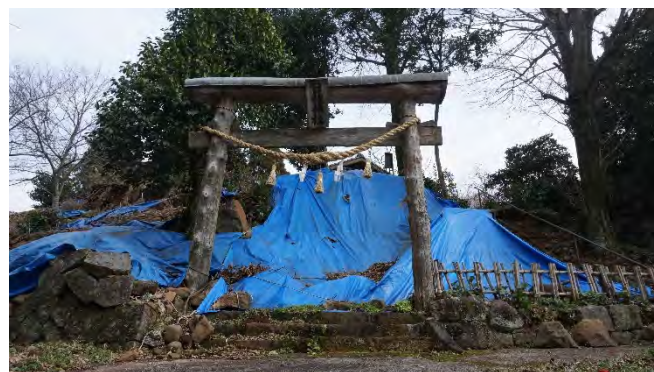
写真 1 拝殿、本殿が全壊したほか参道も大規模に崩落した赤井の日枝神社（2018 年 3 月撮影）

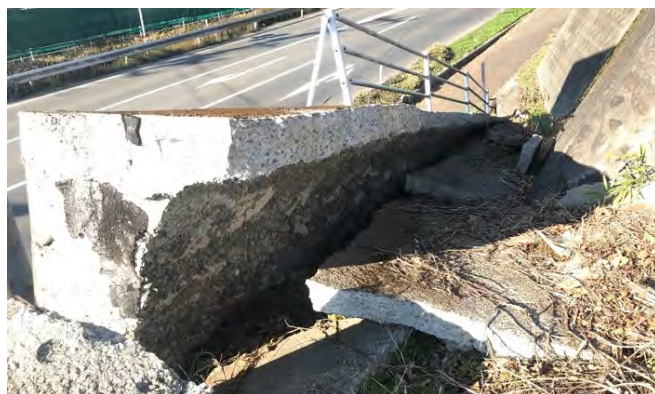
写真3 寺迫閻魔堂への階段が崩壊し2年半後もアクセスできない (2018年12月撮影)
